NOTATKA SŁUŻBOWA

dotycząca zagrożenia zawalenia się budynków przy ul. Rwańskiej 1 oraz Rynek 16 w Radomiu

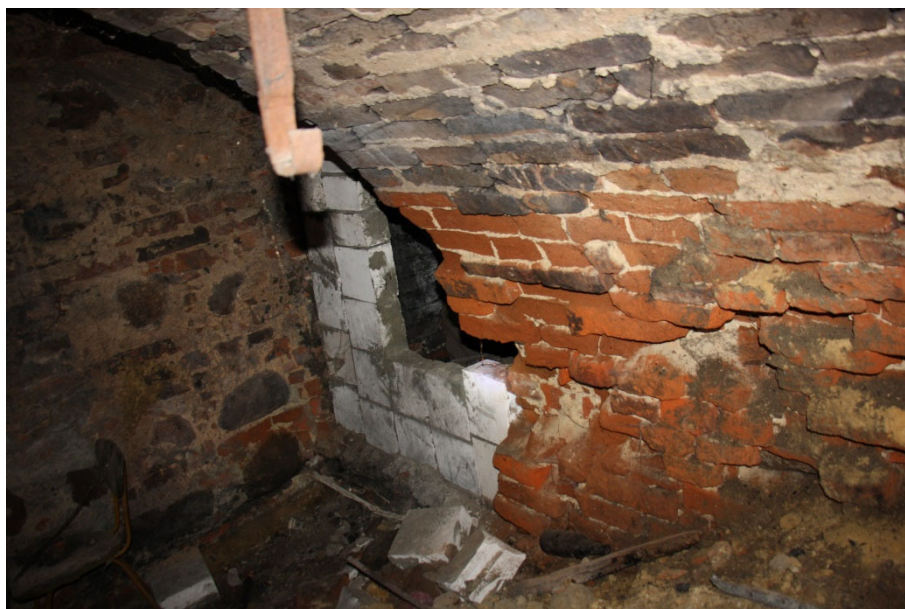
Ściany fundamentowe oraz piwniczne wykonane z cegły ceramicznej pełnej oraz kamienia na zaprawie.

Stan techniczny ścian jest zły, mury zawilgocone, cegłą jest zlasowana i pudruje. Widoczne liczne ubytki w konstrukcji nośnej ścian piwnicznych.

W związku z powyższym należy w trybie natychmiastowym podjąć działania zmierzające do niwelacji zagrożenia – tj. niezwłoczną rozbiórkę obu budynków. Zaleca się również zamknięcie do czasu rozbiórki obiektów ul. Rwańskiej na odcinku budynków Rwańska 1 oraz Rynek 16, przejścia między budynkami (dz. id. 146301_1.0050.AR_61.44) oraz maksymalnie możliwe zwężenie przylegającej ulicy Rynek wzdłuż budynku nr 16.

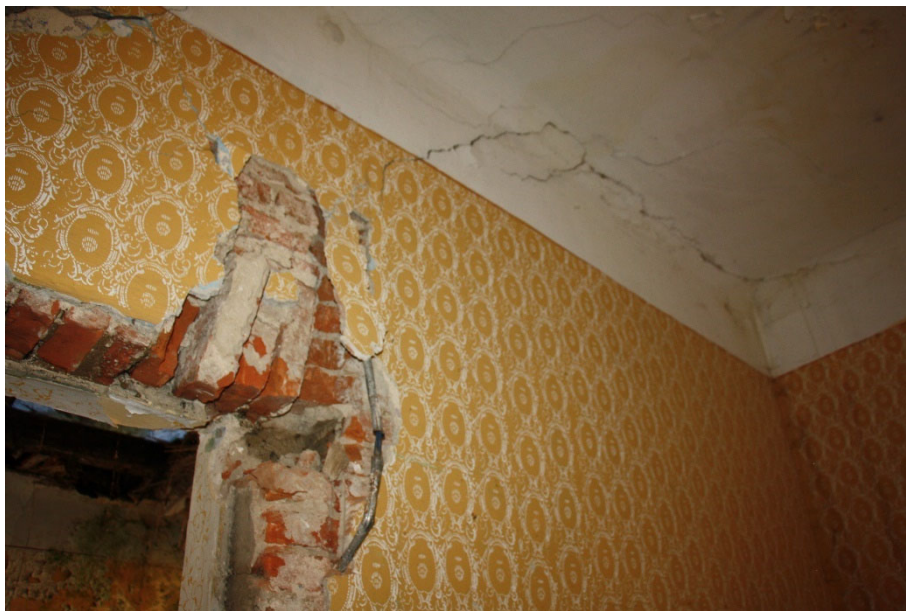
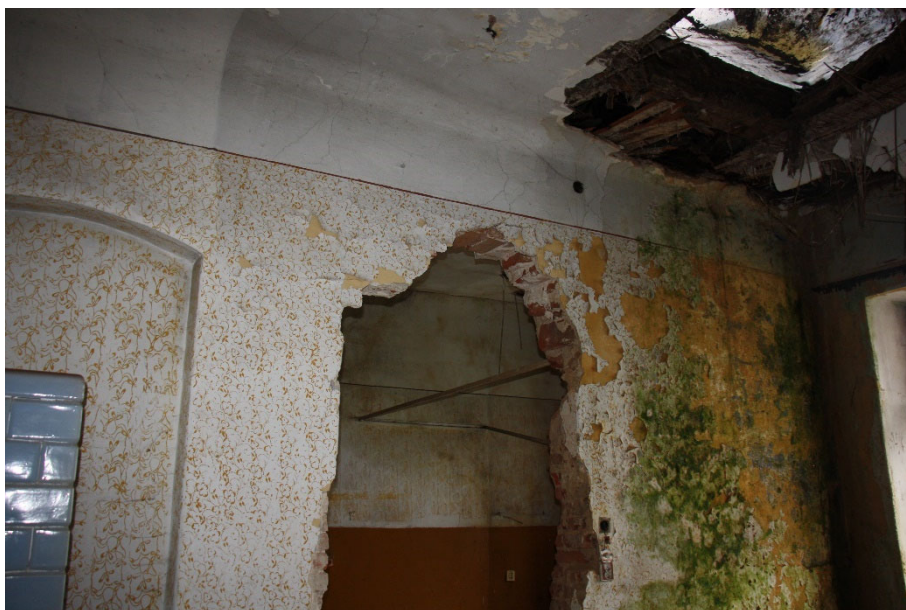
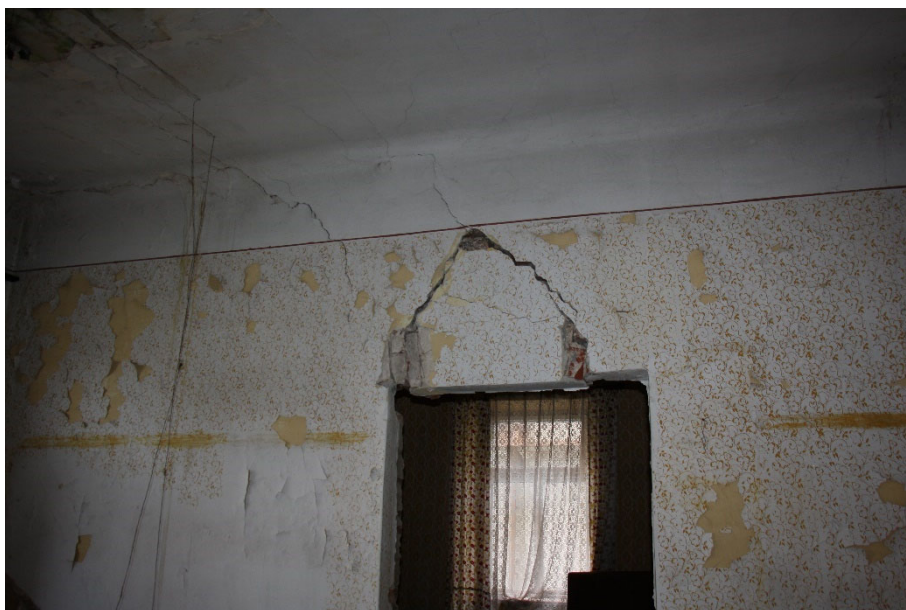
Ściany nadziemne wykonane jako konstrukcja murowa z cegły na zaprawie z licznymi zarysowaniami oraz pęknięciami. Nadproża – ceglane – na I piętrze uszkodzone, co świadczy o znacznym wyczerpaniu nośności konstrukcji oraz o rozluźnieniu konstrukcji murowej.

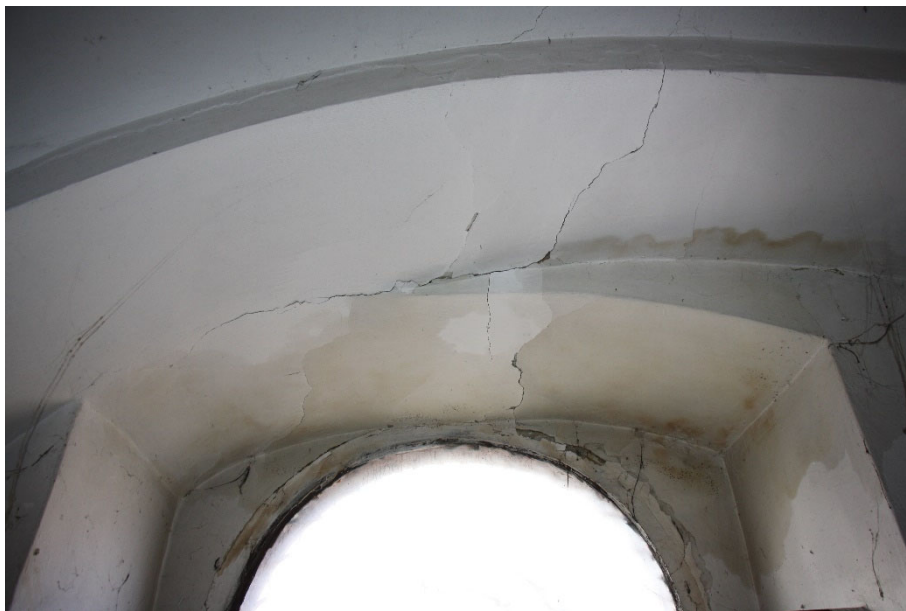
Stropy nad piwnicą – w formie sklepienia – stan dostateczny. Strop nad parterem – sklepienia – znaczne uszkodzenia nad lokalem dawnego zakładu rzemieślniczego.

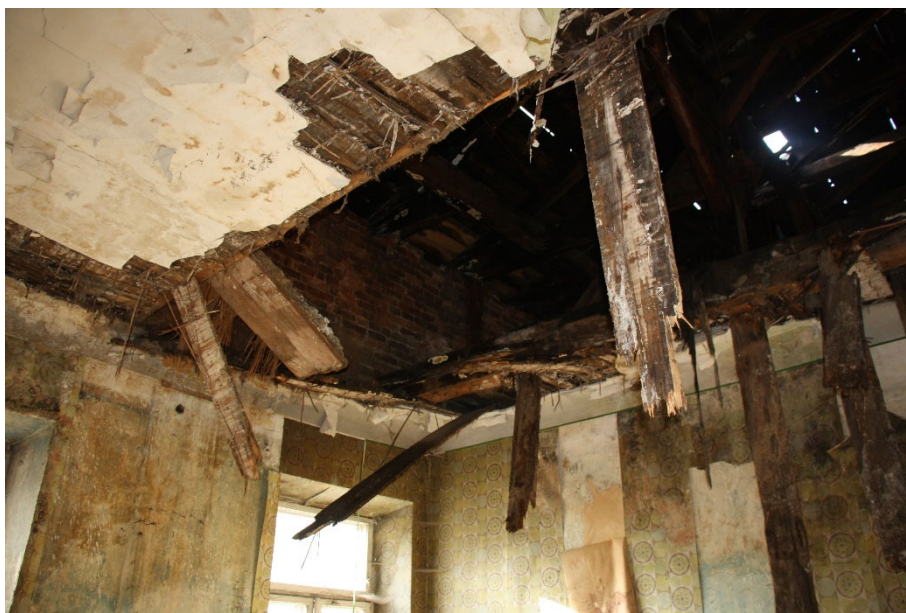
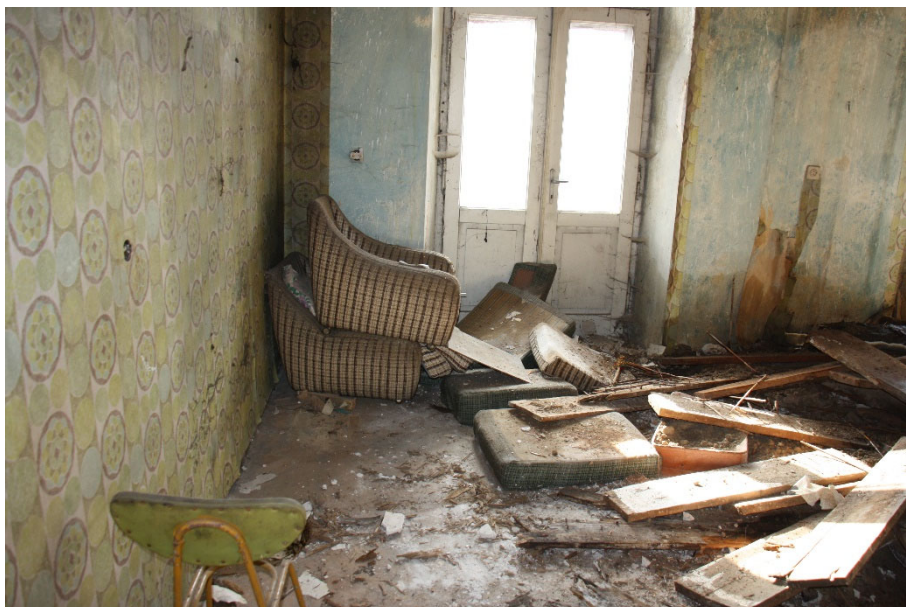
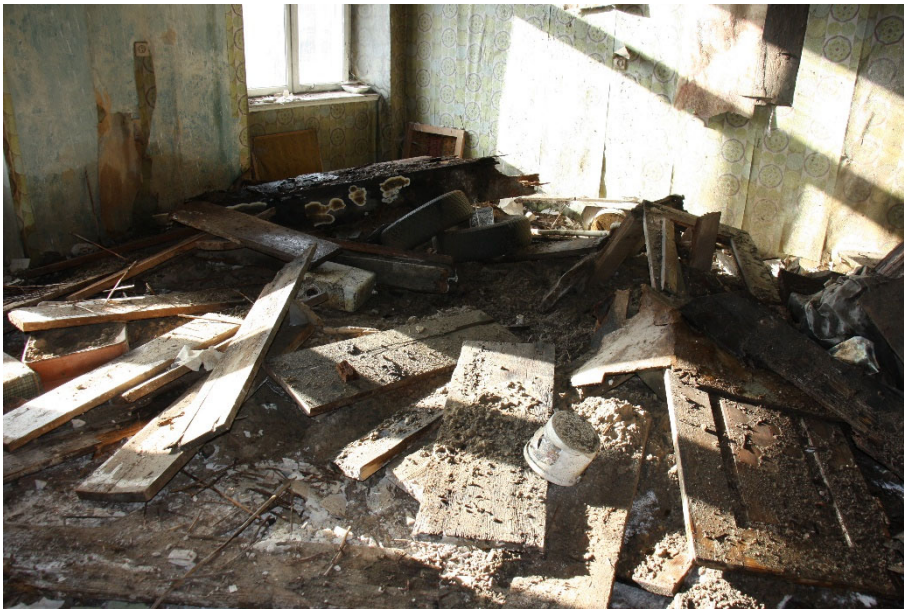
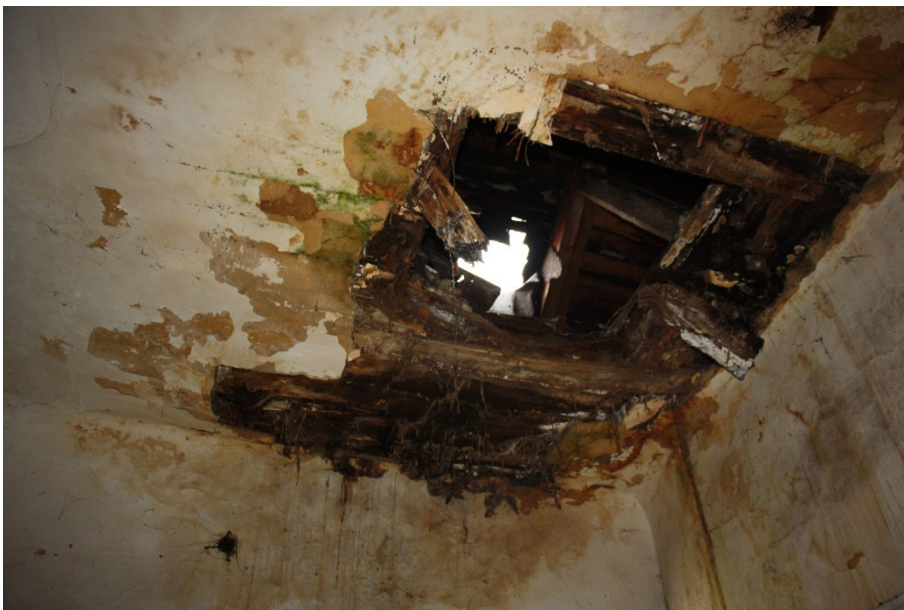
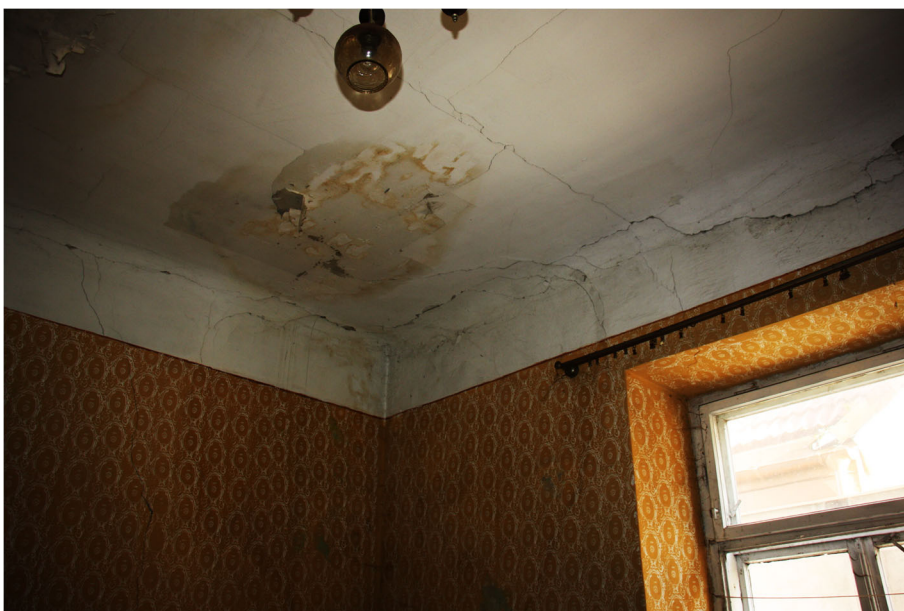
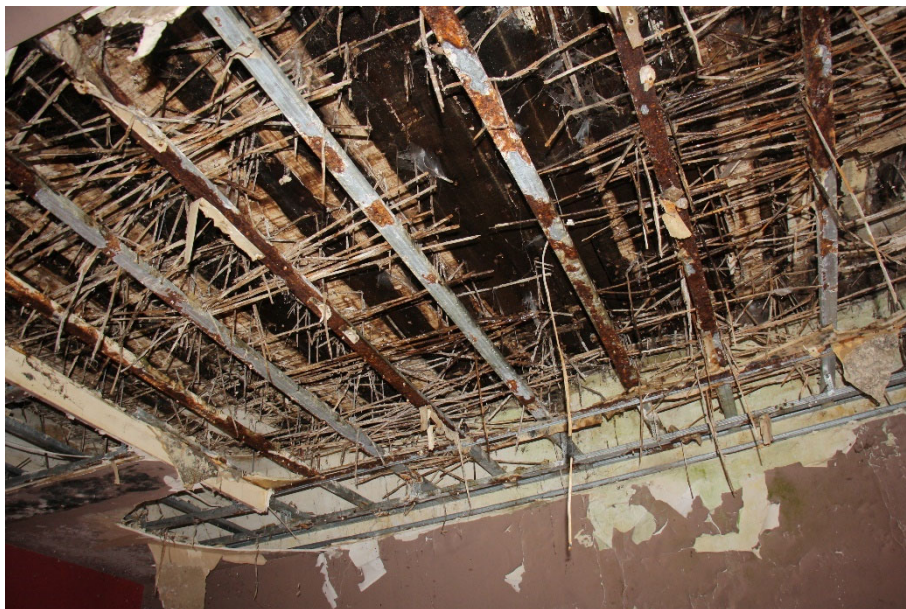
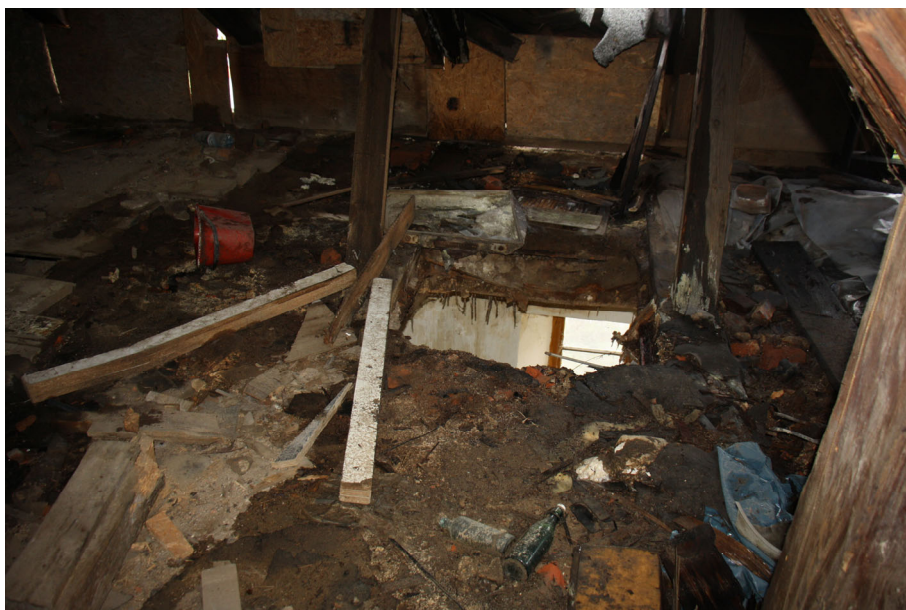
Stropy nad I piętem – drewniane – znacznie uszkodzone, przegnite, znaczna część elementów zgnita, spróchniała. Elementy te stanowią w tego typu konstrukcja stężenie obiektu – zaburzenie ich funkcji może spowodować niekontrolowane i nieoczekiwane zachowanie obiektu.

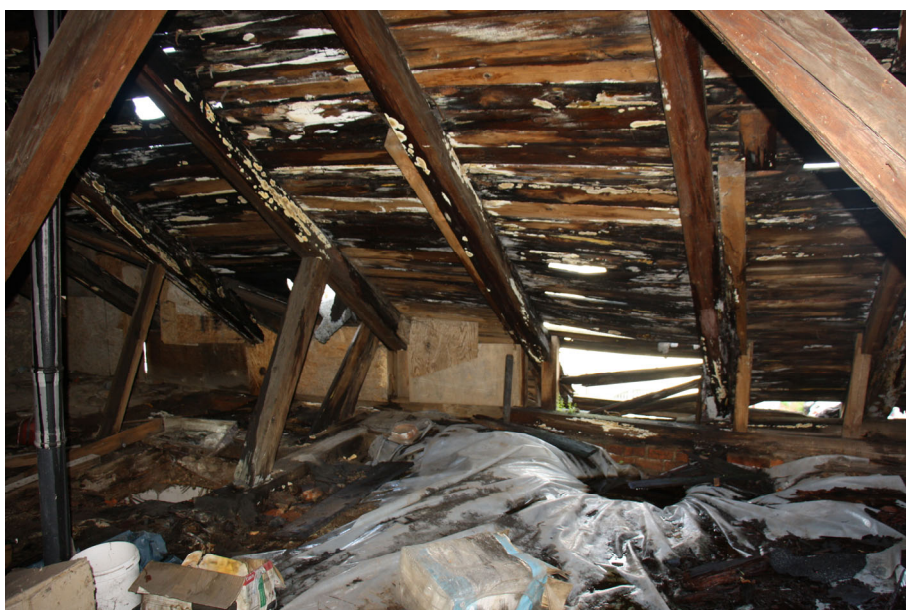
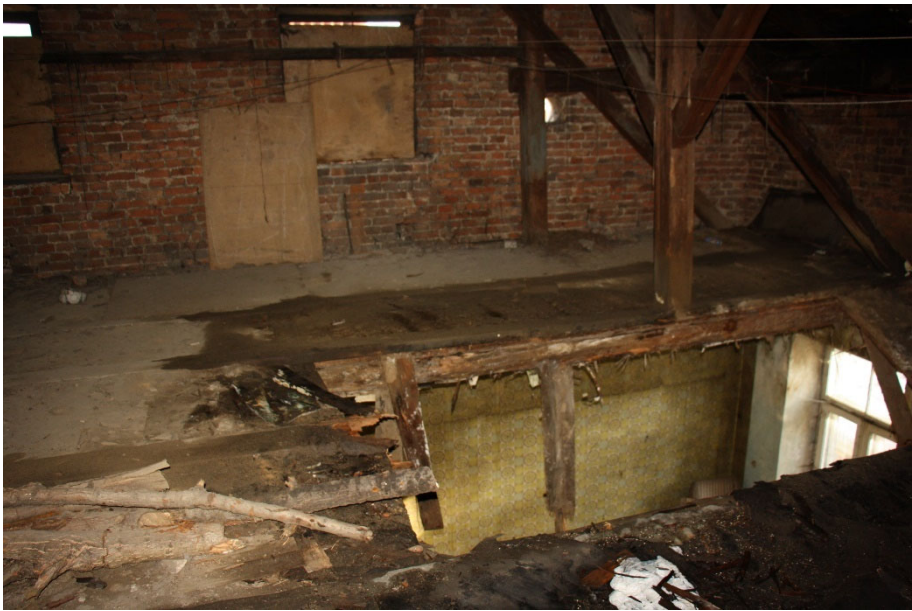
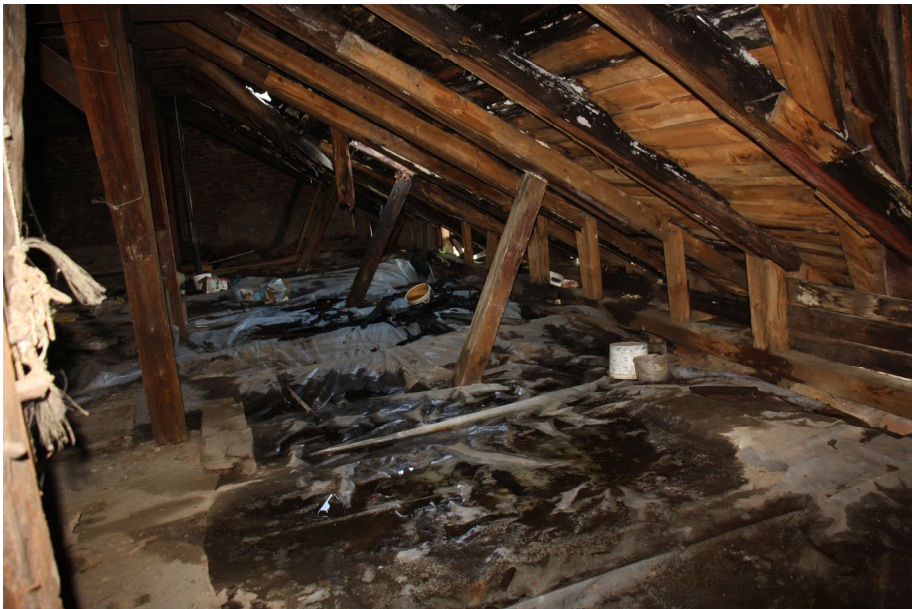
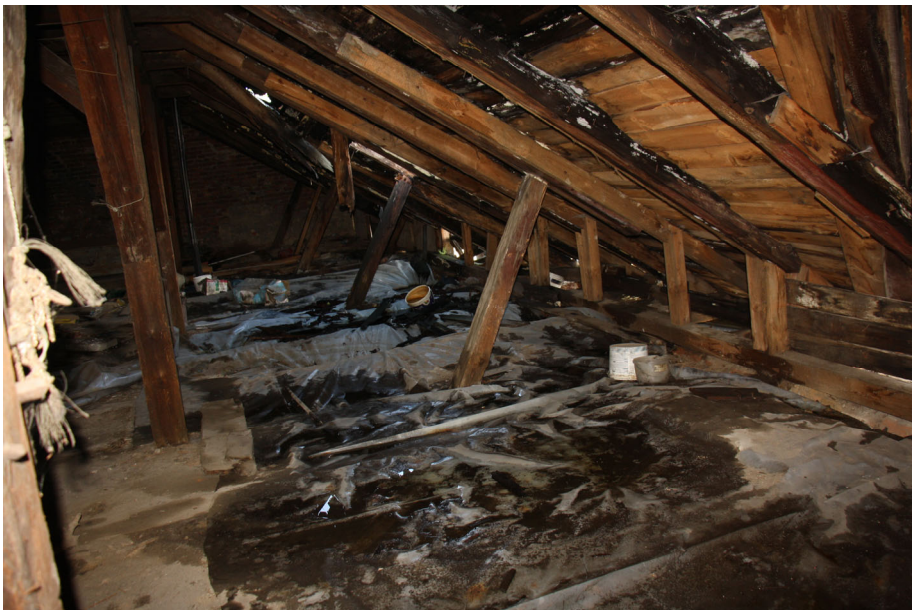
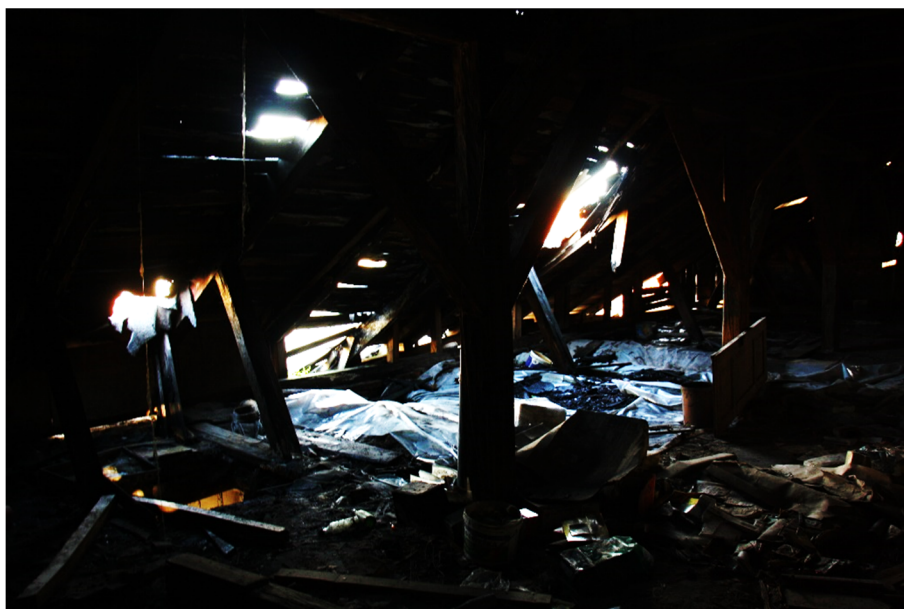
Konstrukcja więźby dachowej wykonana jako drewniana, z układzie konstrukcyjnym mieszanym.
Stan katastrofalny – szacuje się około 50% konstrukcji dachu jako przegnita, uszkodzona.

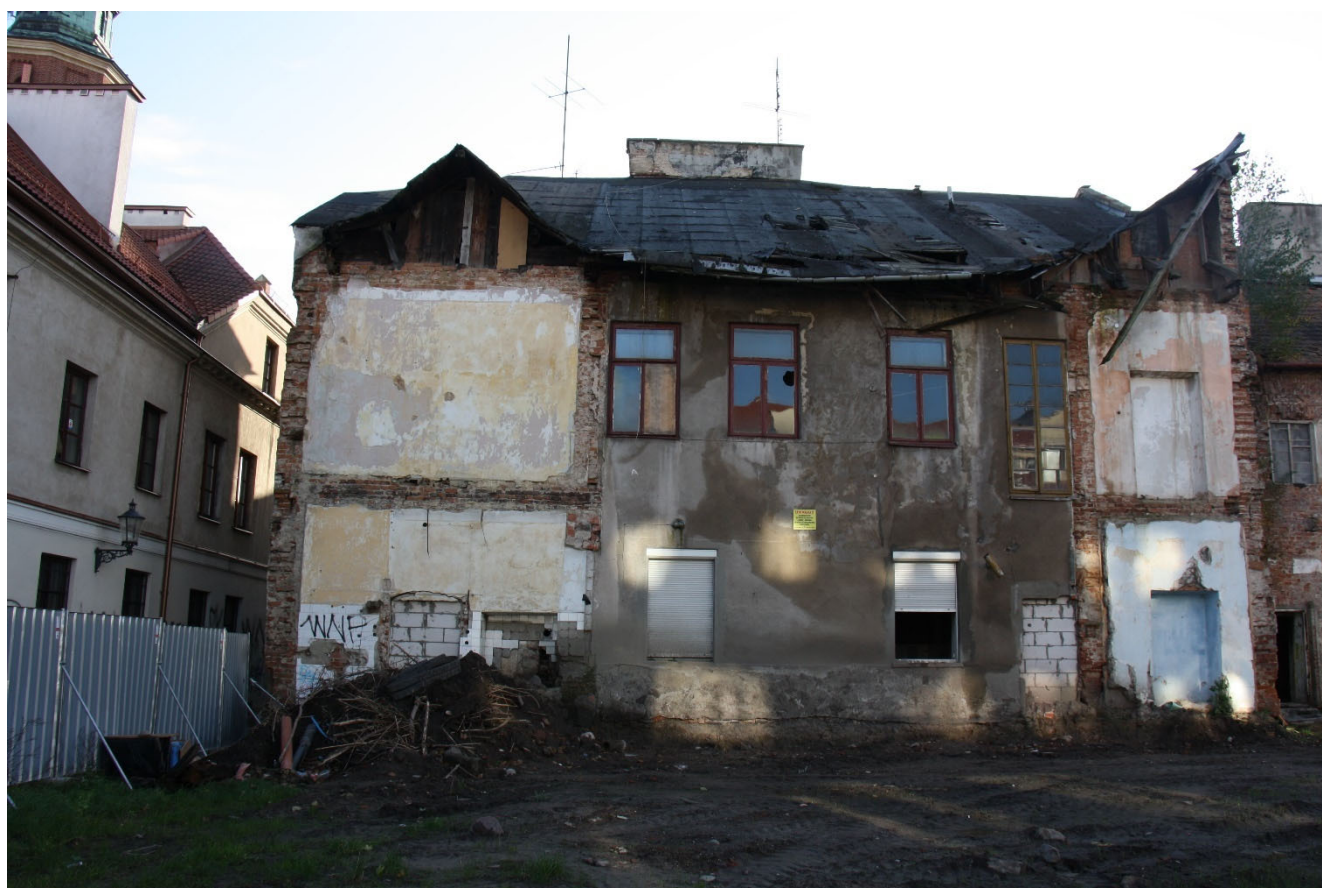
W elewacji tylnej widoczne pozostałości po rozbiórce oficyn. Połąc dachowa zdeformowana, elementy konstrukcyjne „wiszą” w powietrzu.

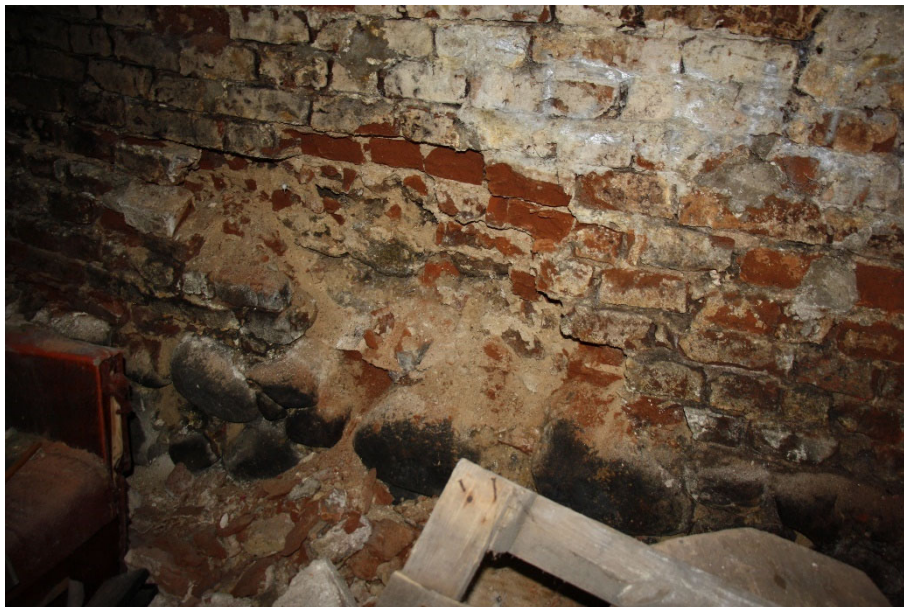
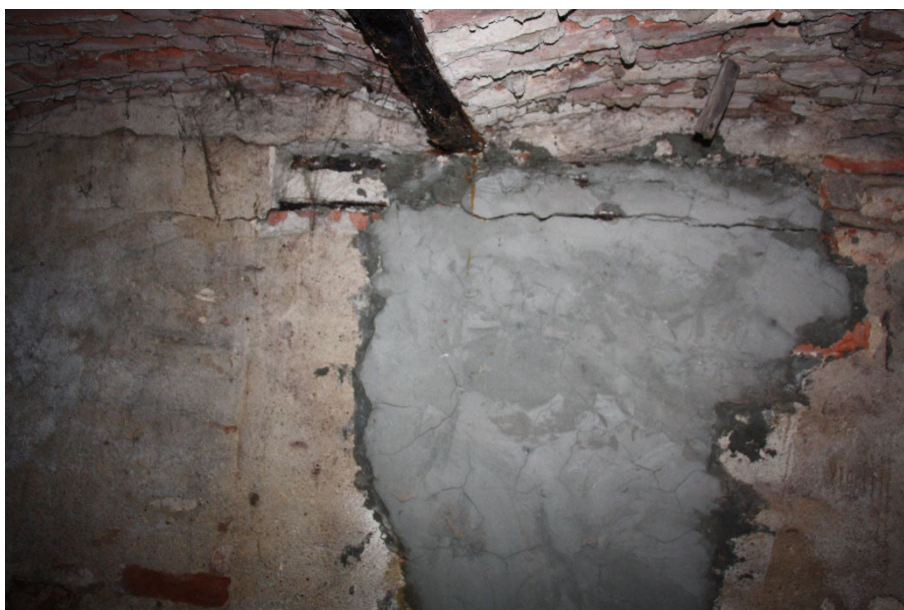
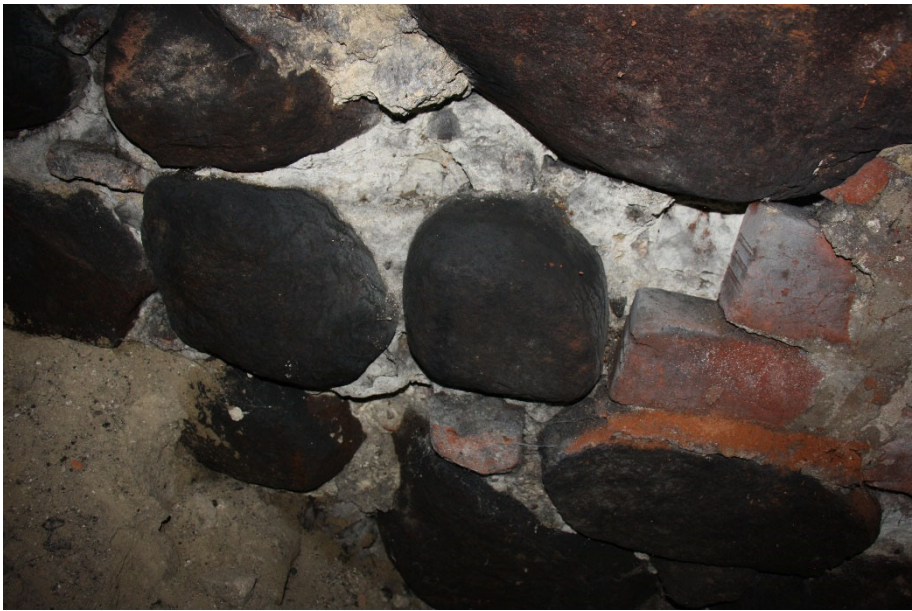
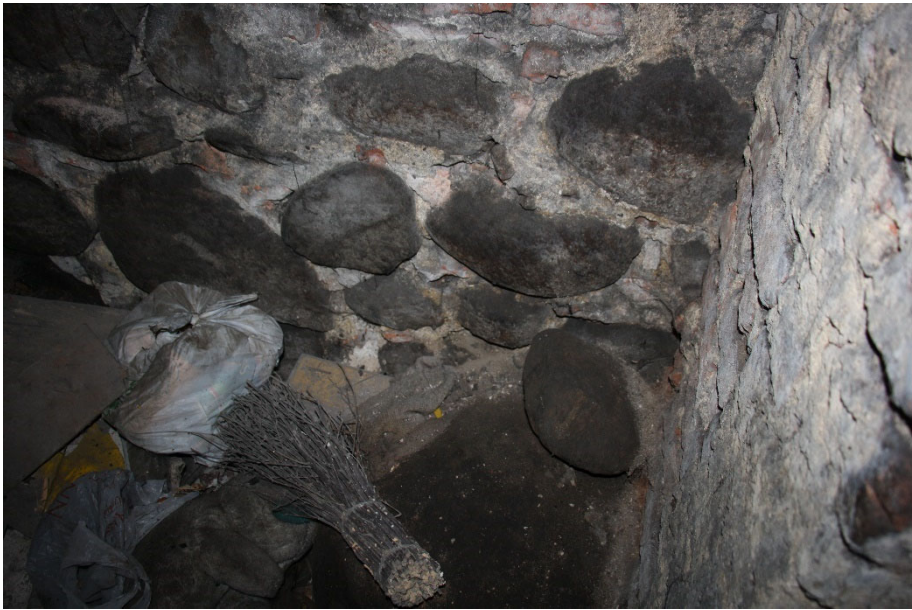
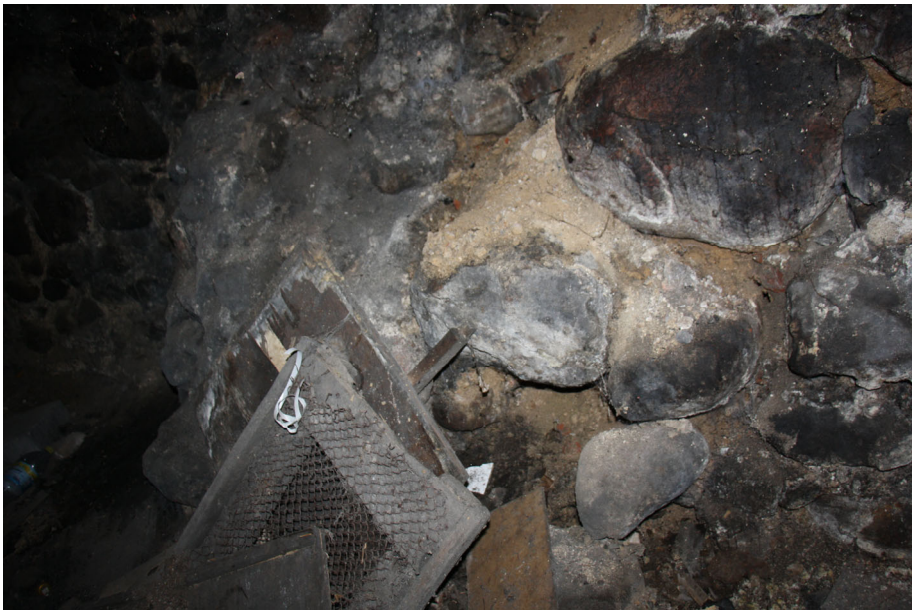
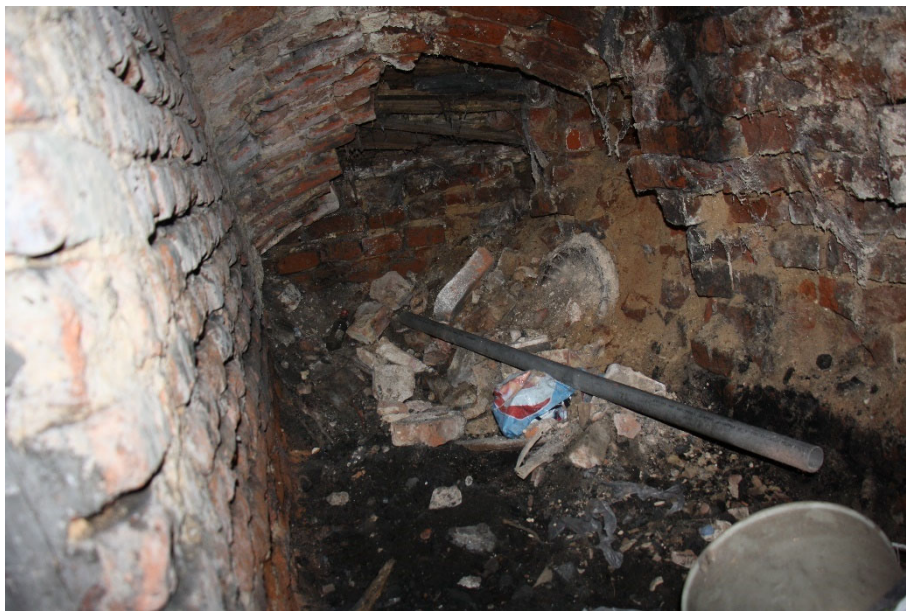
Ściany fundamentowe oraz piwniczne wykonane z cegły ceramicznej pełnej z wążkiem kamiennym. Cegła rozluźniona, zasolona, część wążku kamiennego luźna, liczne ubytki.

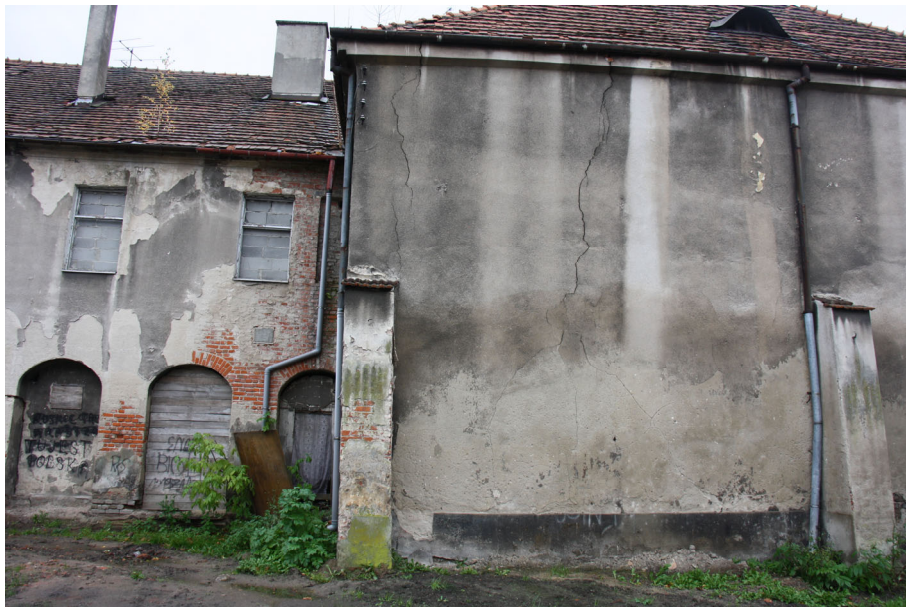
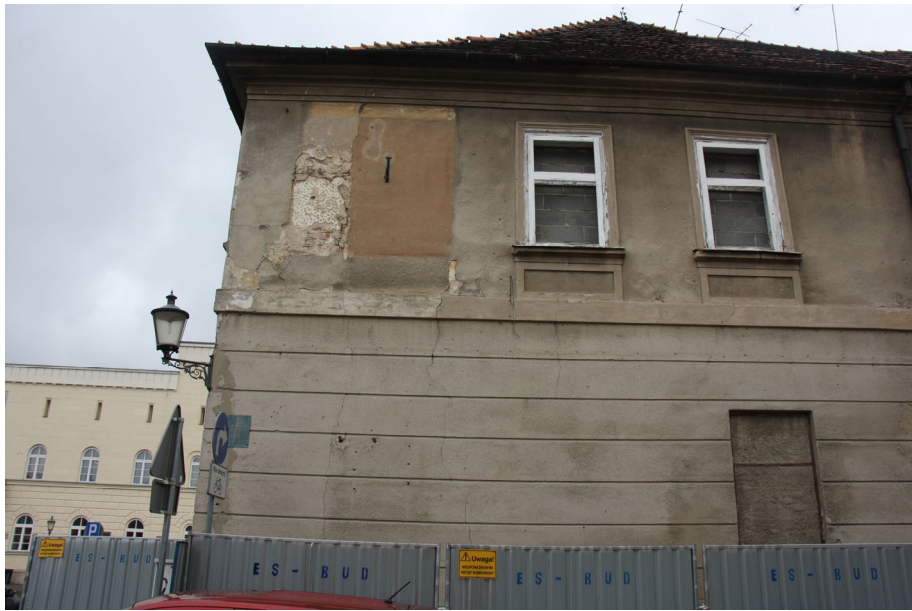
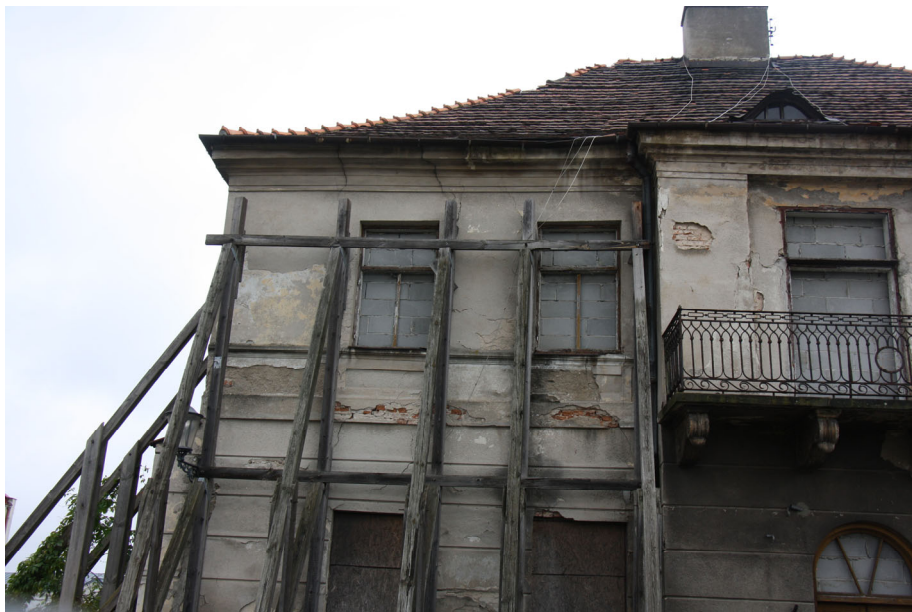
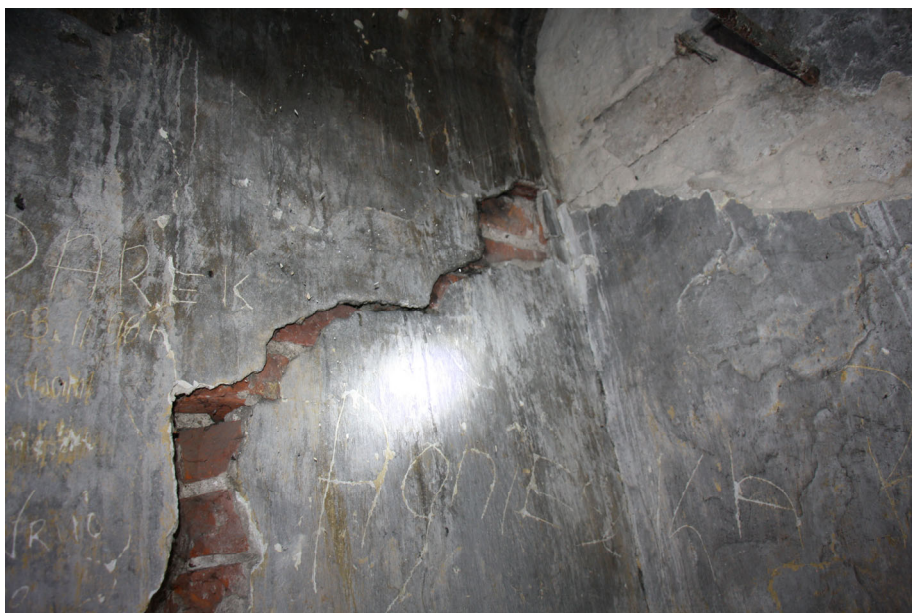
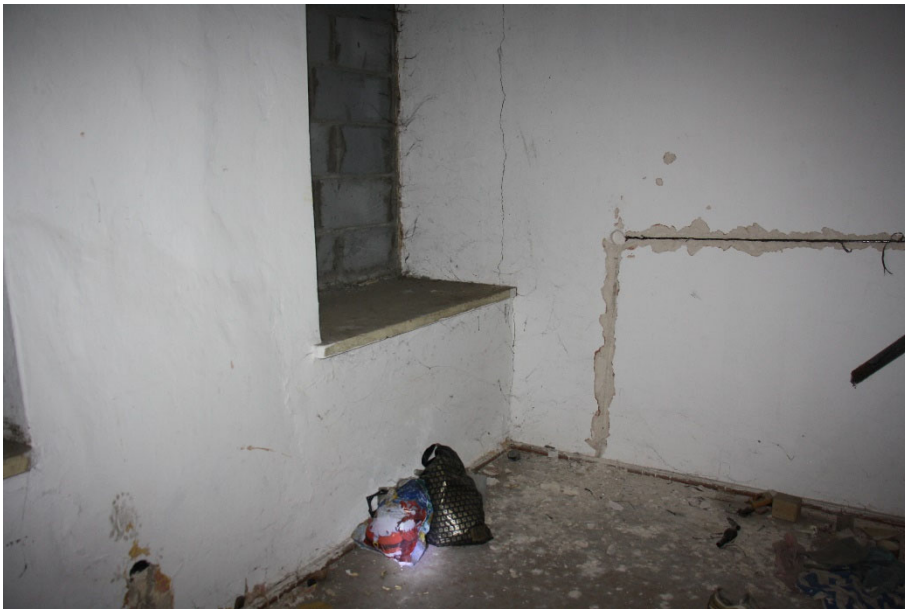
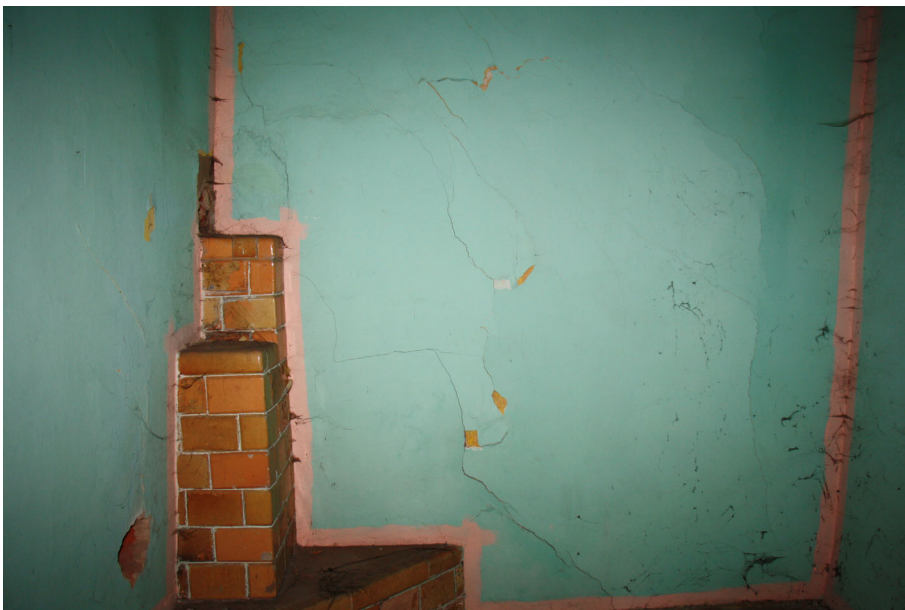
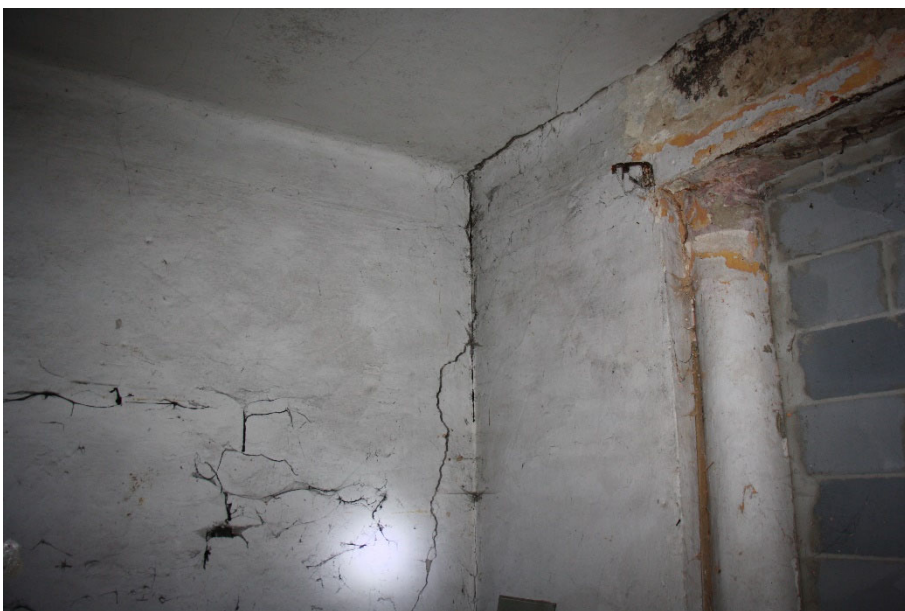
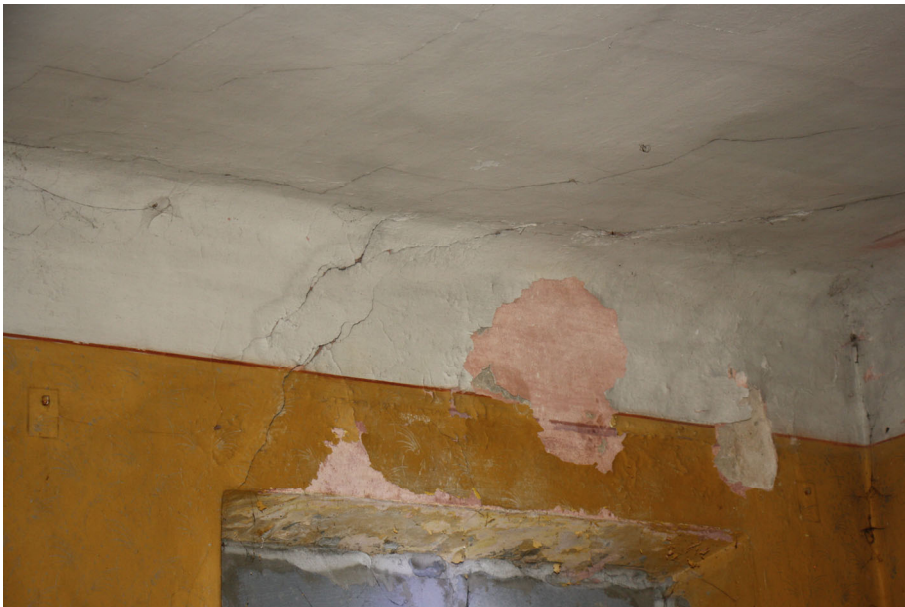
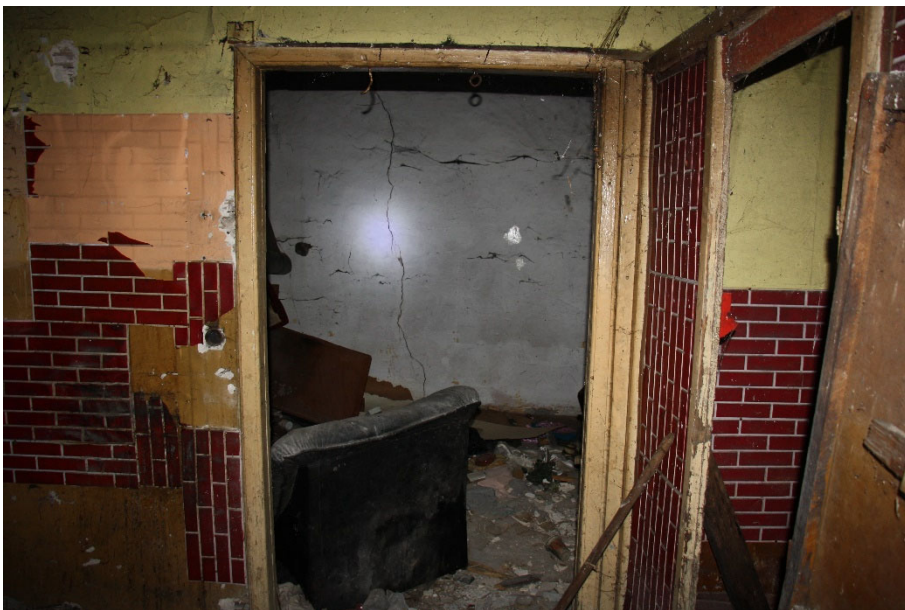
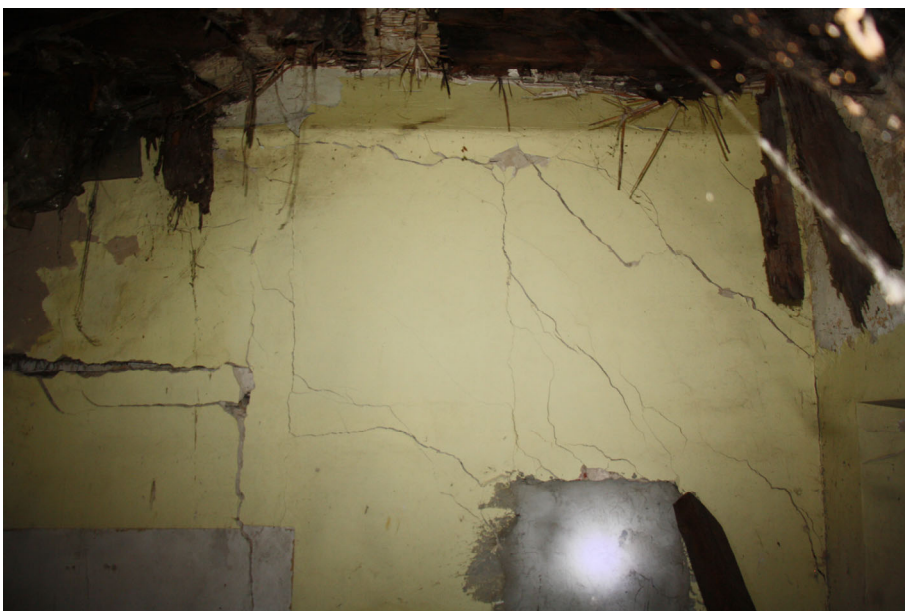
Ściany nadziemia murowane z cegły ceramicznej na zaprawie. Na powierzchni ścian widoczne liczne zarysowania i pęknięcia. Najgorszy stan konstrukcji – ściana północna oraz zachodnia przy ul. Rynek.

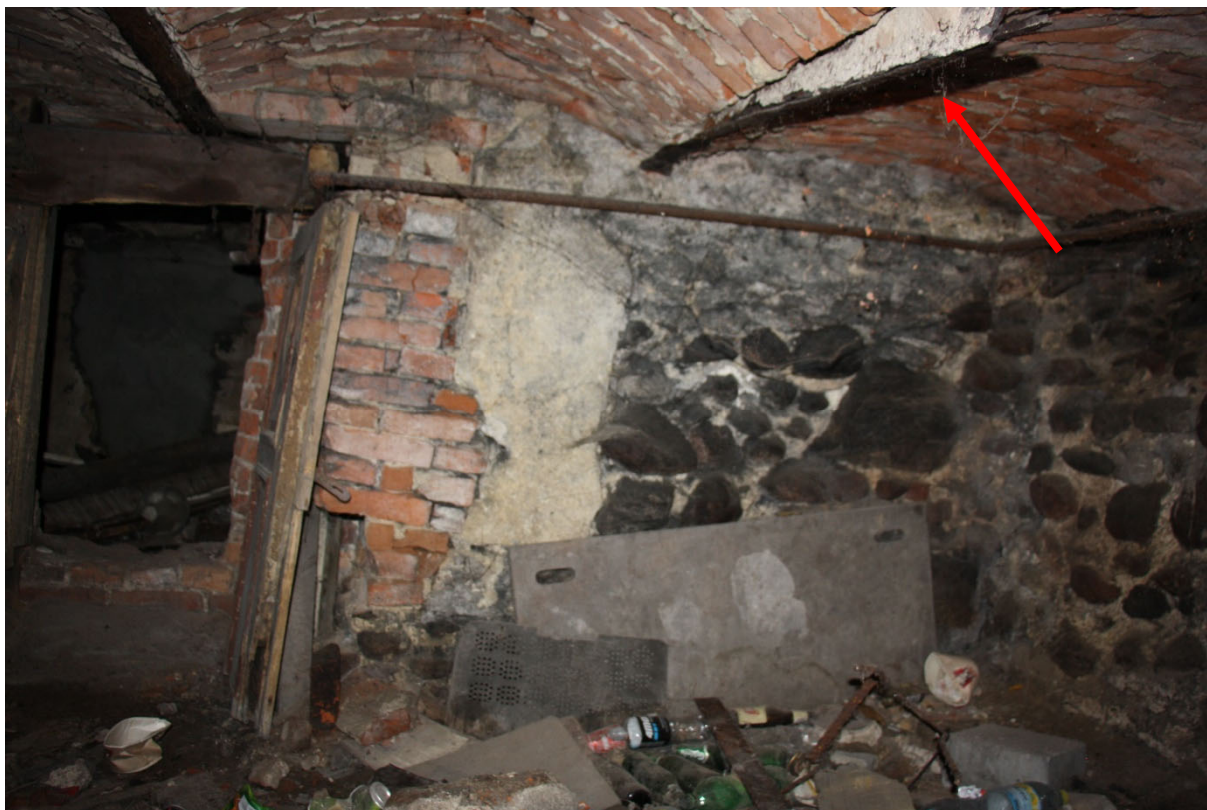
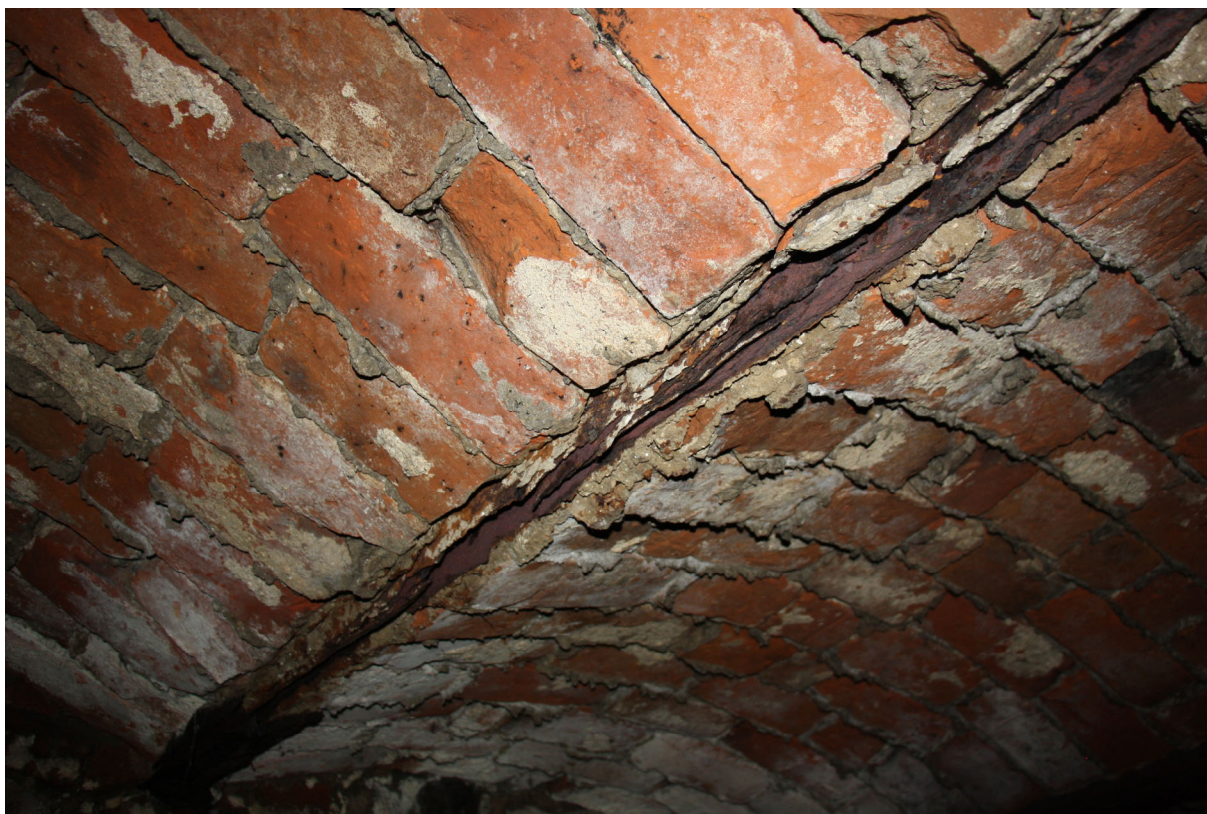
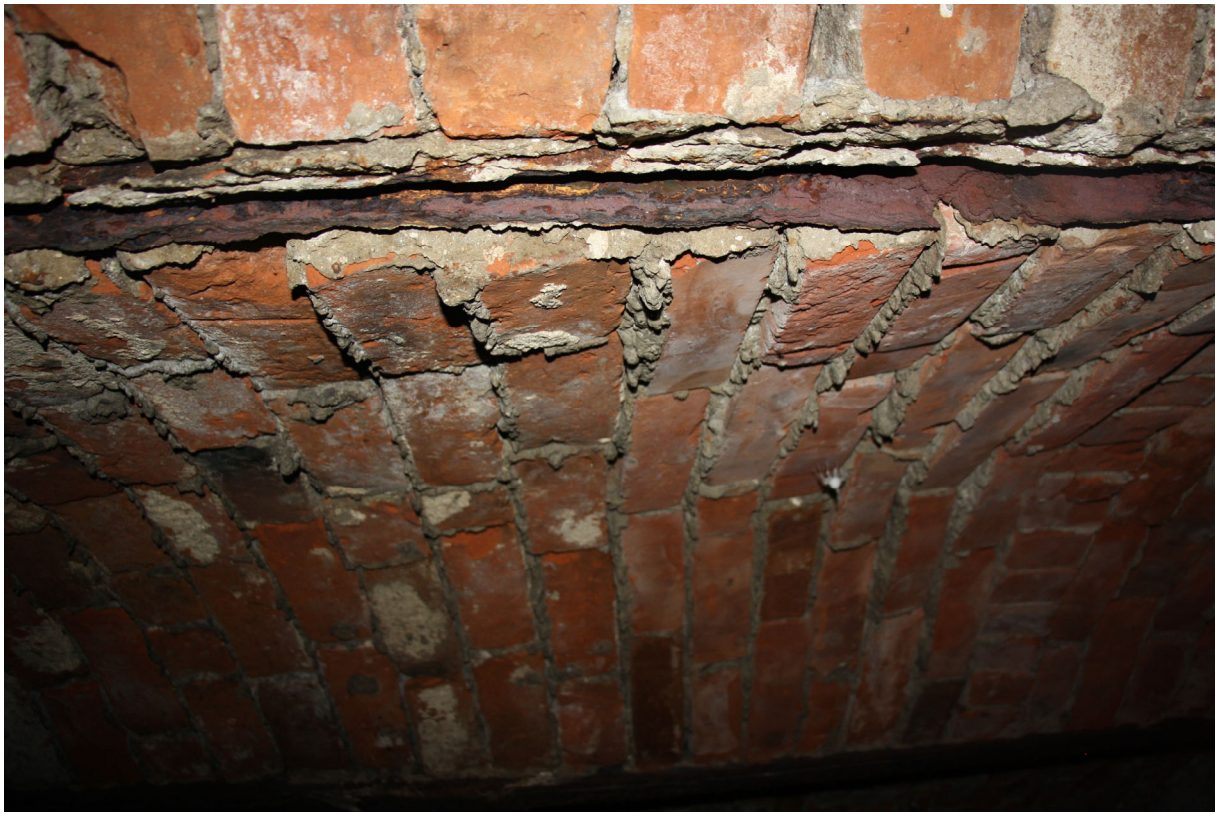
Strop nad piwnicą – sklepienie oraz odcinkowy typu Kleina. W części stropu odcinkowego belki stalowe przekazujące obciążenie ze stropu na konstrukcję murową są całkowicie skorodowane. W pozostałej części w wyniku badań grubościomierzem ultradźwiękowym stwierdzono ubytek od 30-75% przekroju pólki dolnej.

W kilku miejscach stwierdzono rozluźnienie cegieł będących wypełnieniem stropu.
