NOTATKA SŁUŻBOWA

dotycząca zagrożenia zawalenia się budynków przy ul. Rwańskiej 1 oraz Rynek 16 w Radomiu

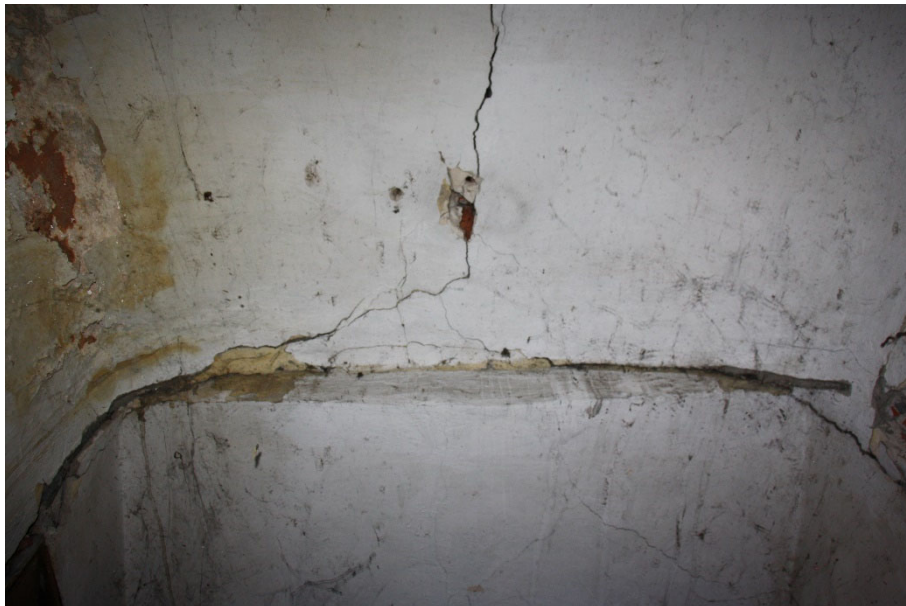
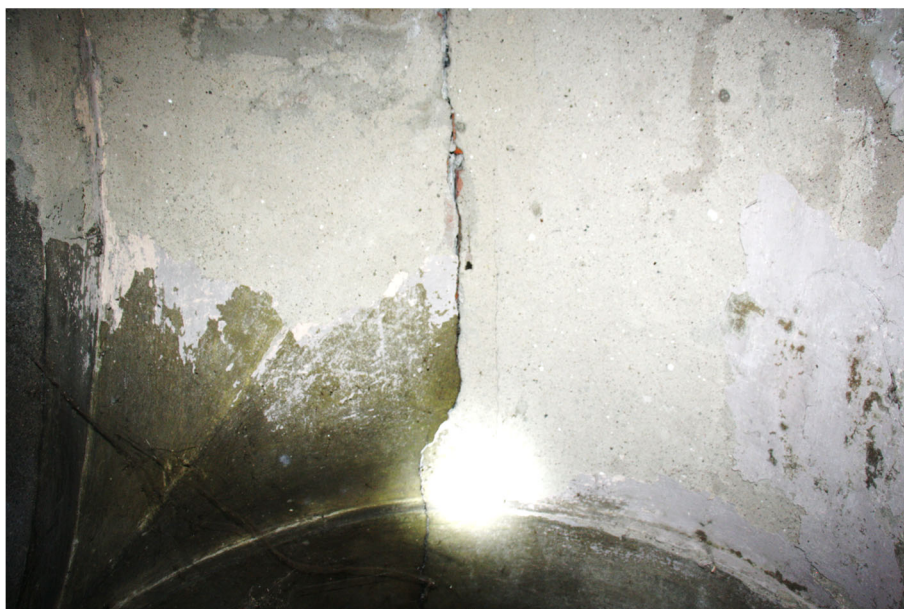
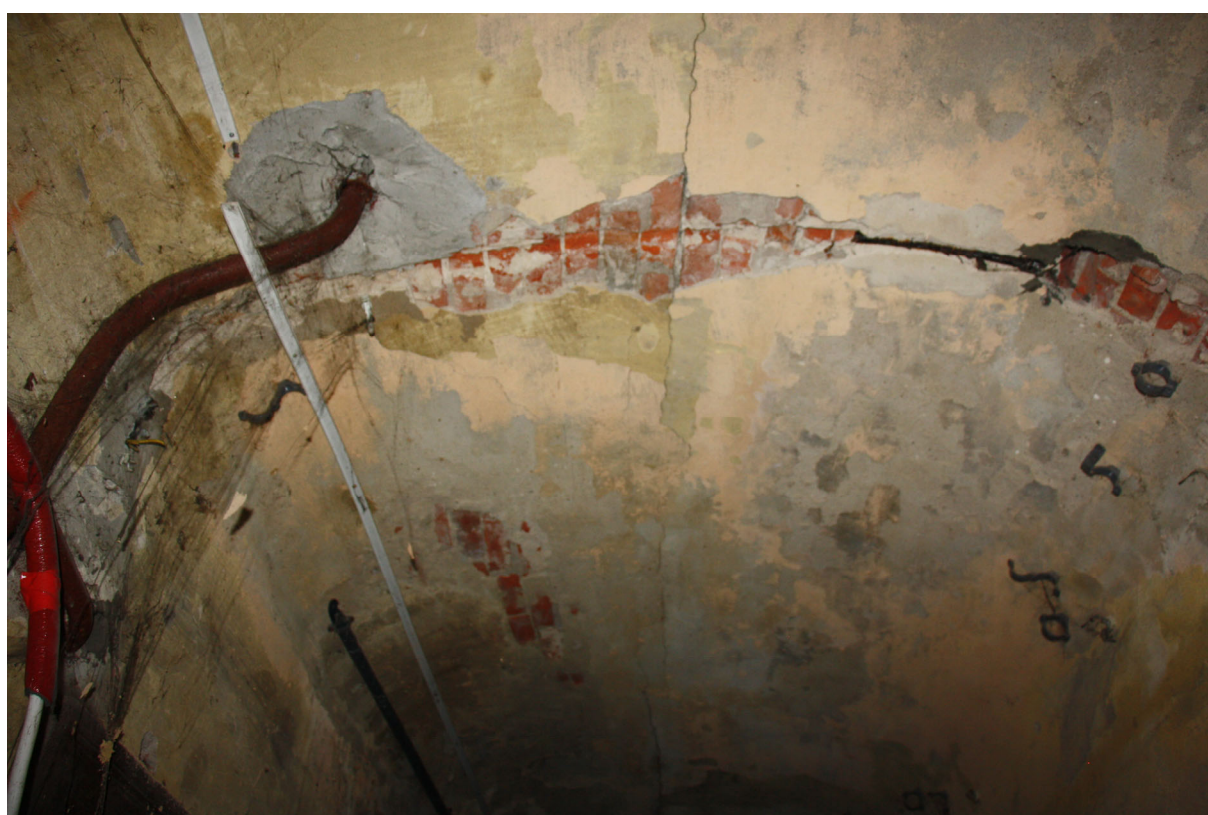
Strop nad parterem wykonany jako sklepienie na korytarzu – uszkodzone, z podłużną rysą w najwyższym punkcie.

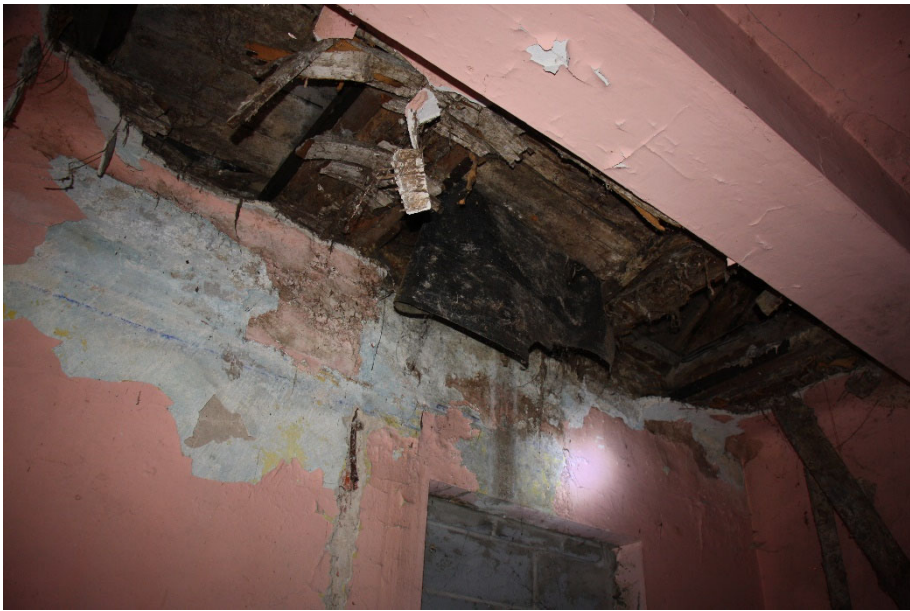
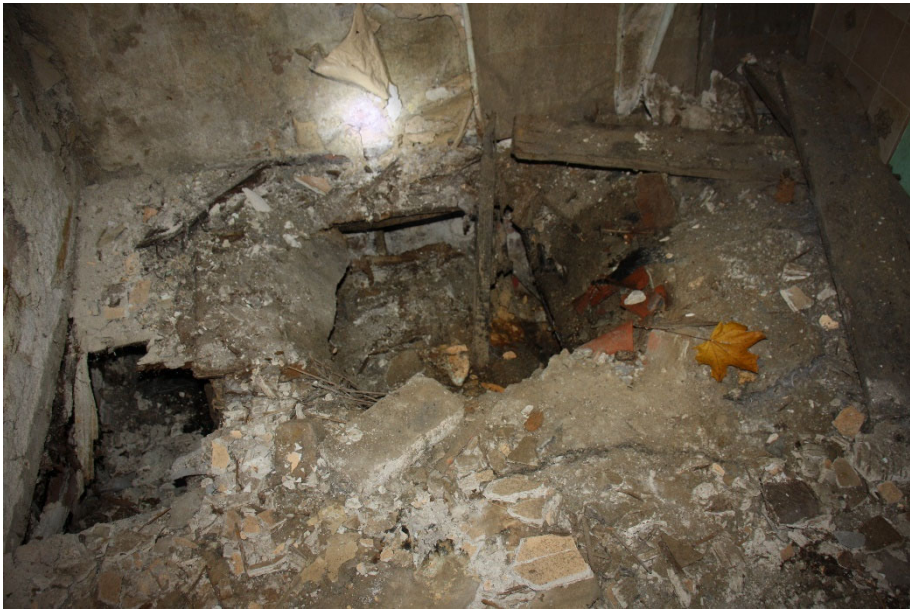
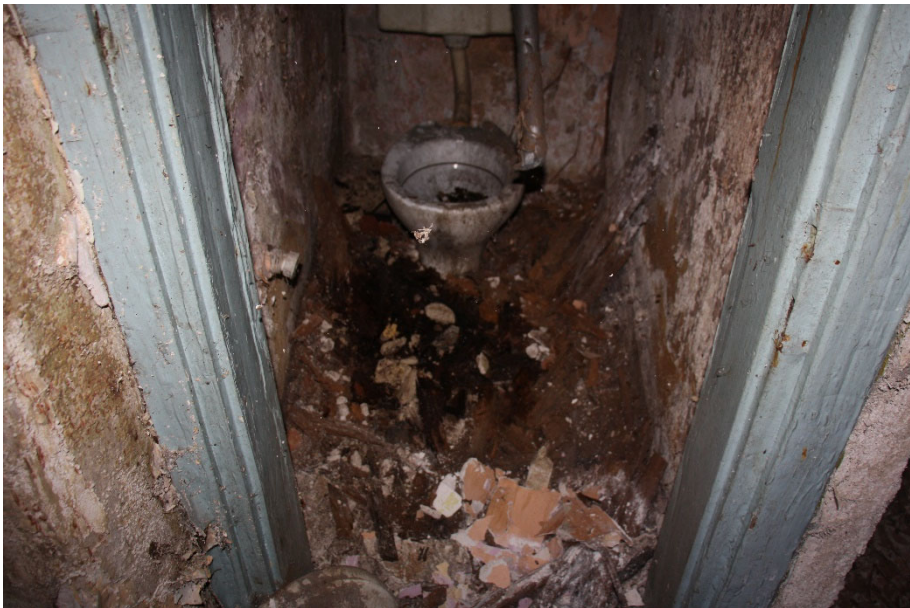
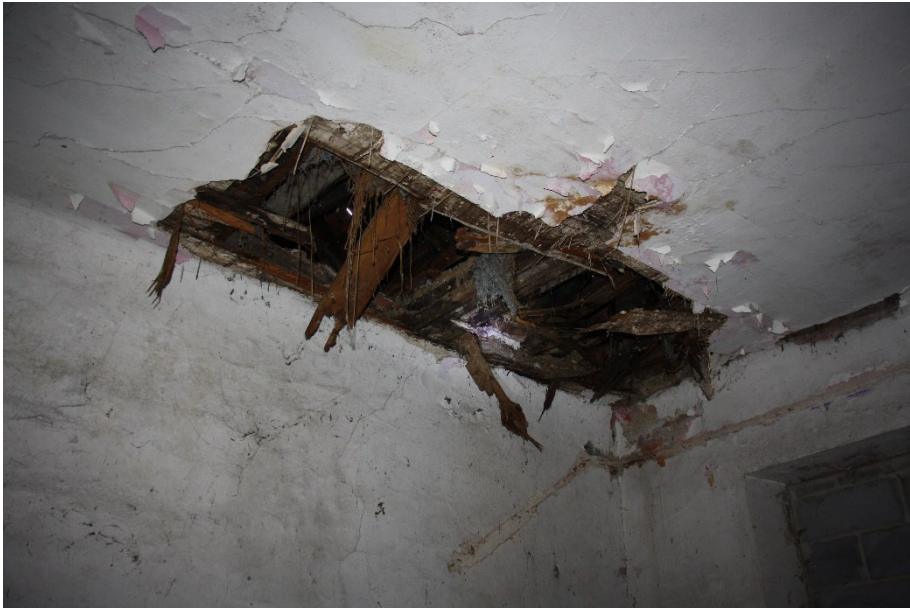
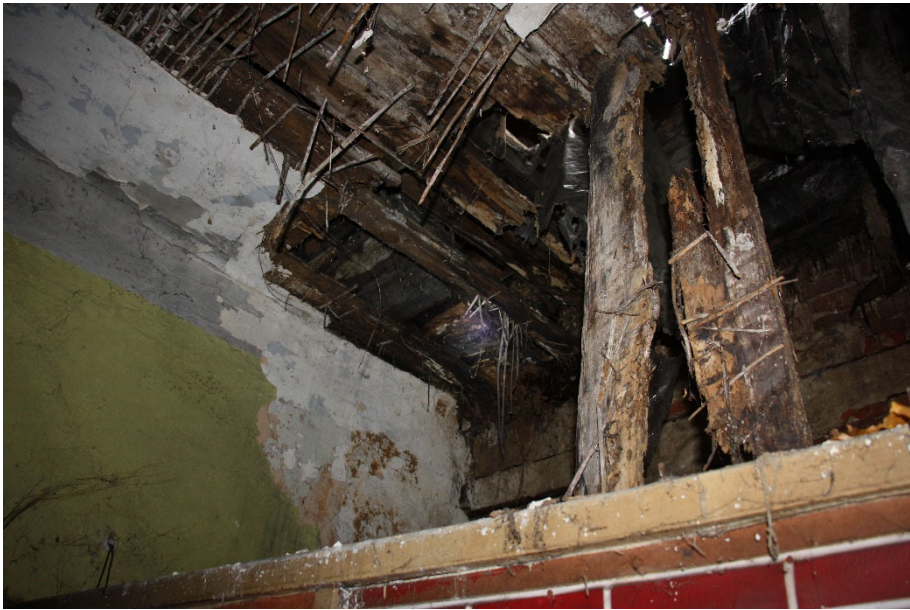
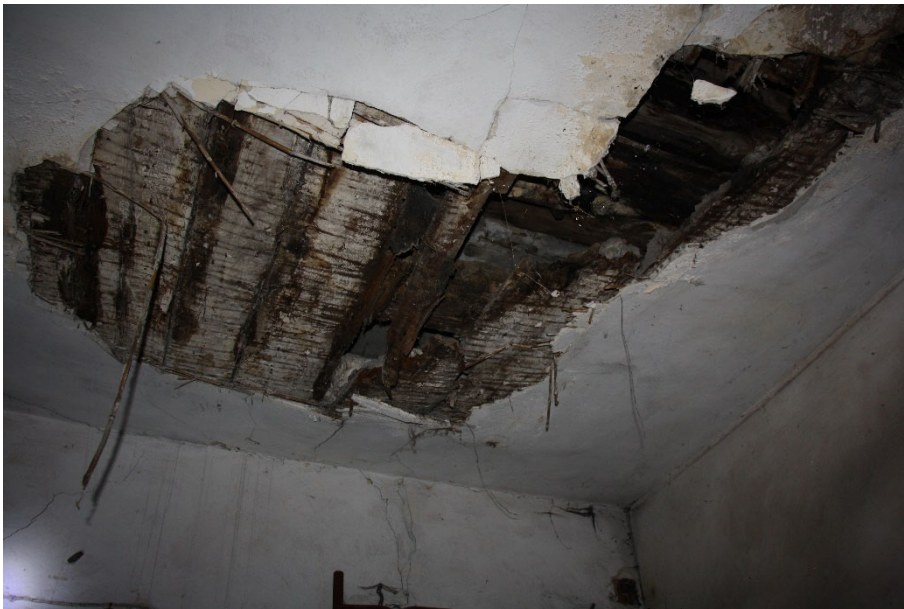
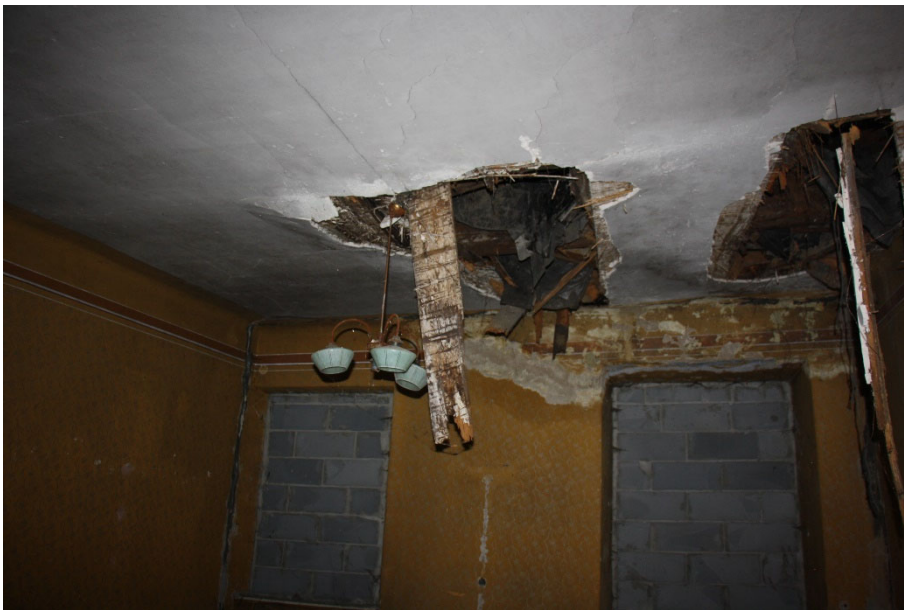
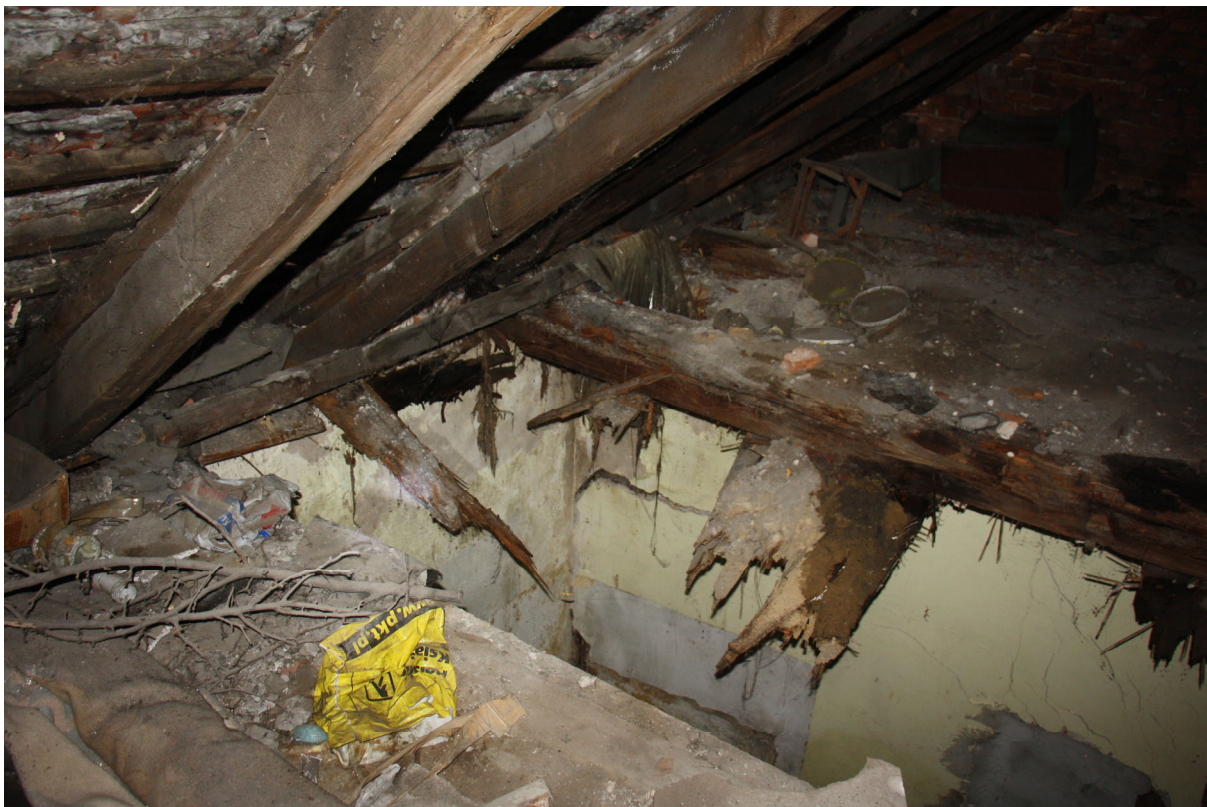
Strop nad parterem (pozostała część) oraz nad I piętrem – drewniany. Stan, głównie stropu nad I piętrem – katastrofalny, znaczna część belek przegnita, skorodowana, z przekroczonym stanem granicznym nośności i użytkowości.

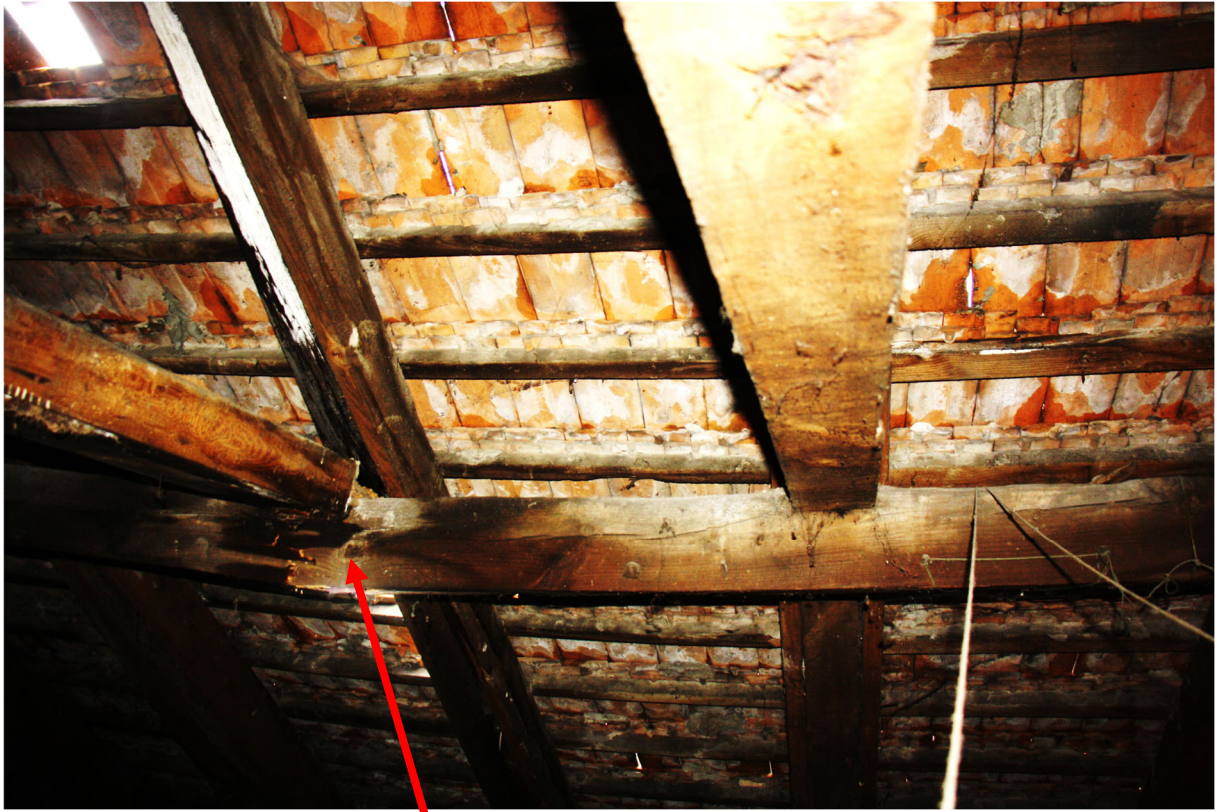
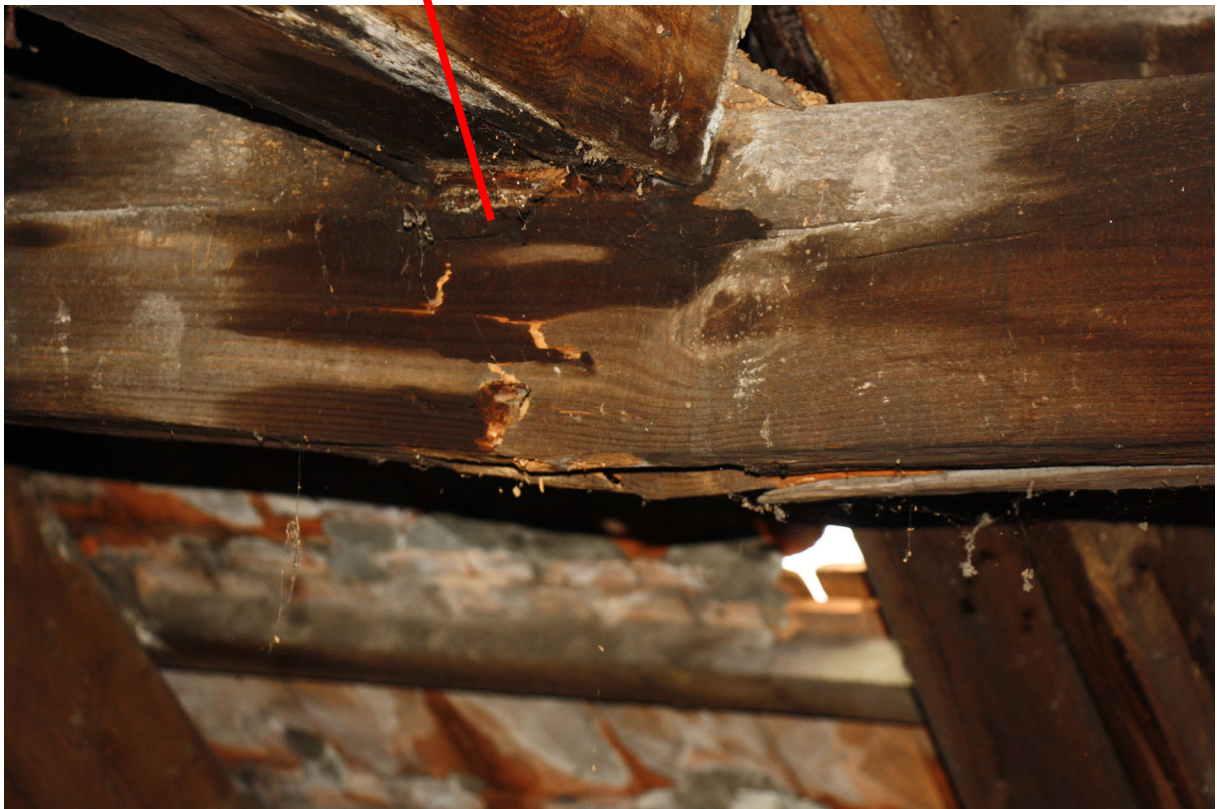
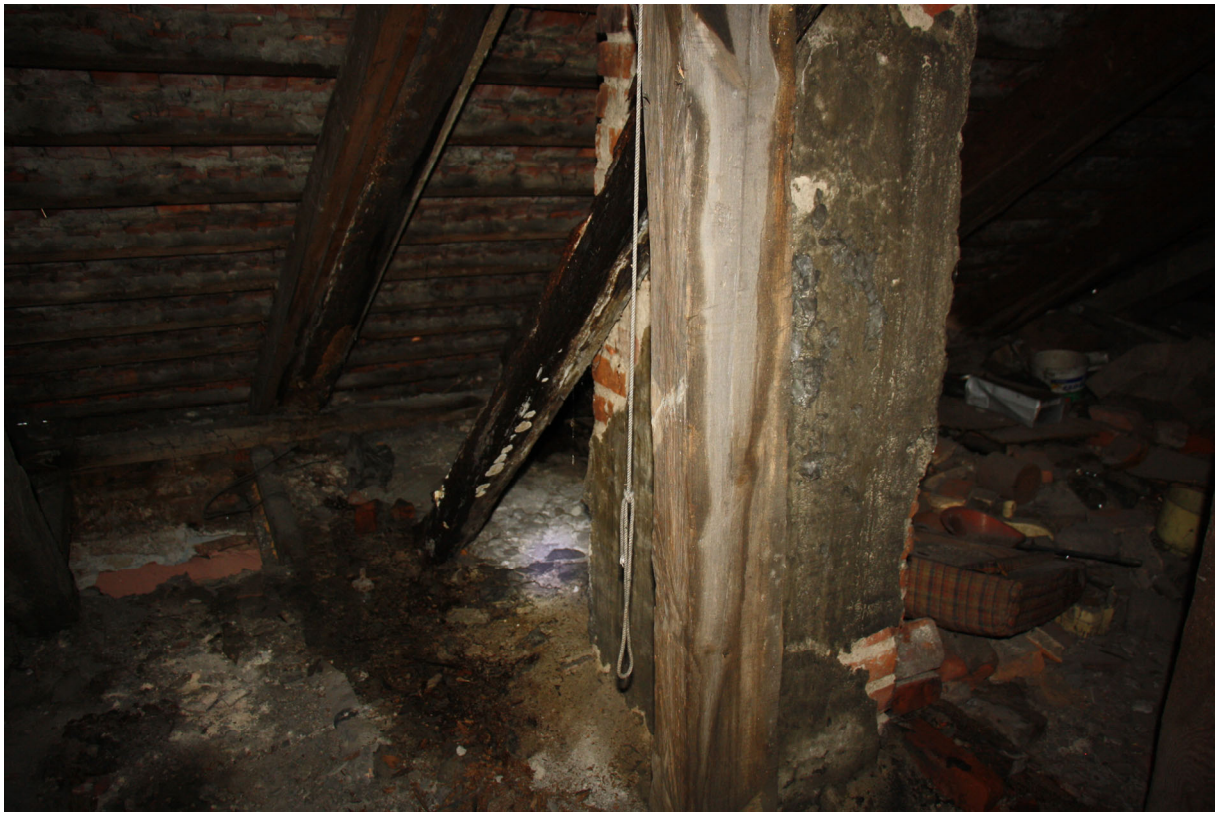
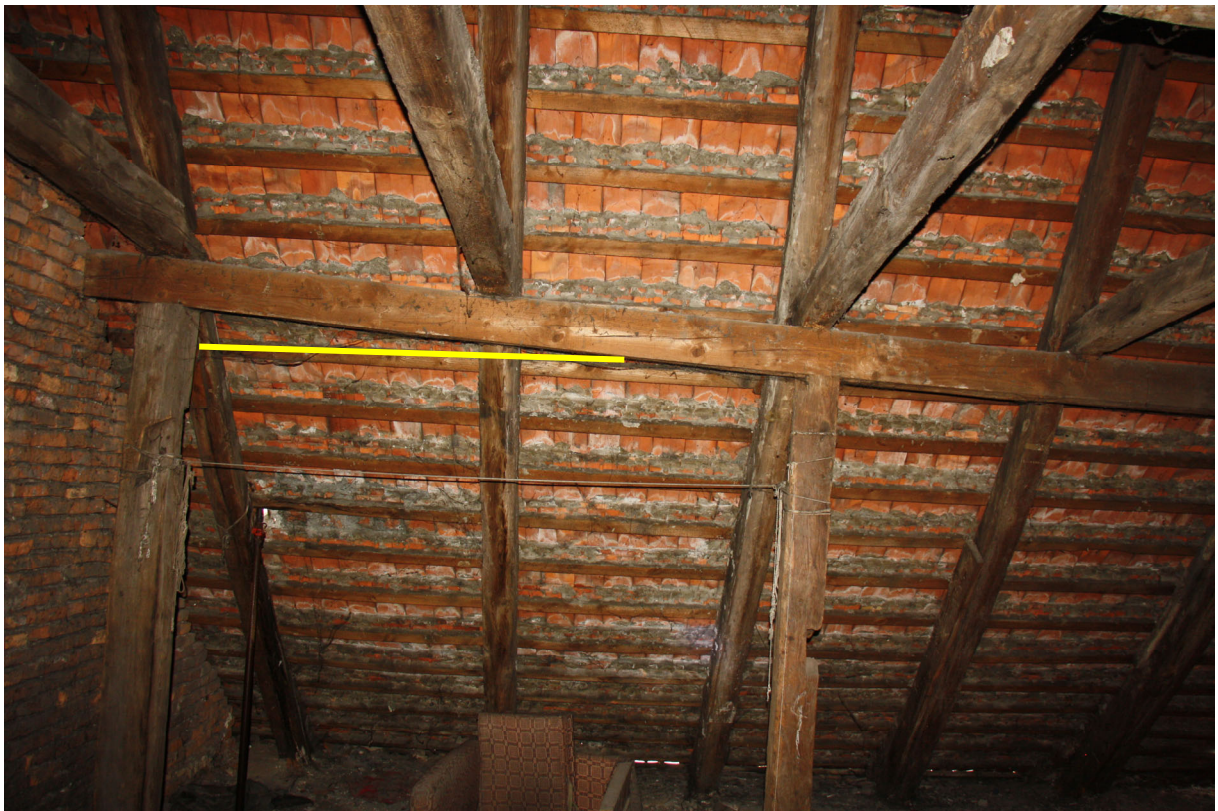
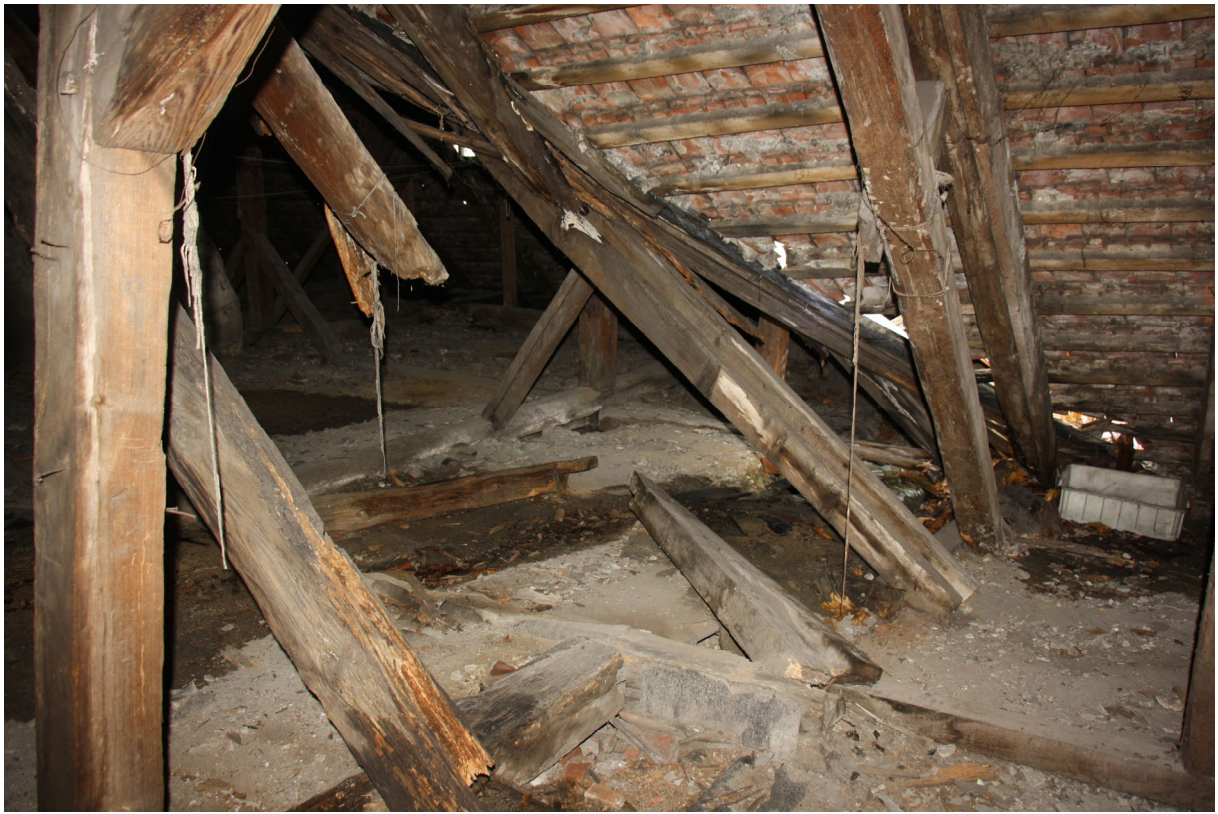
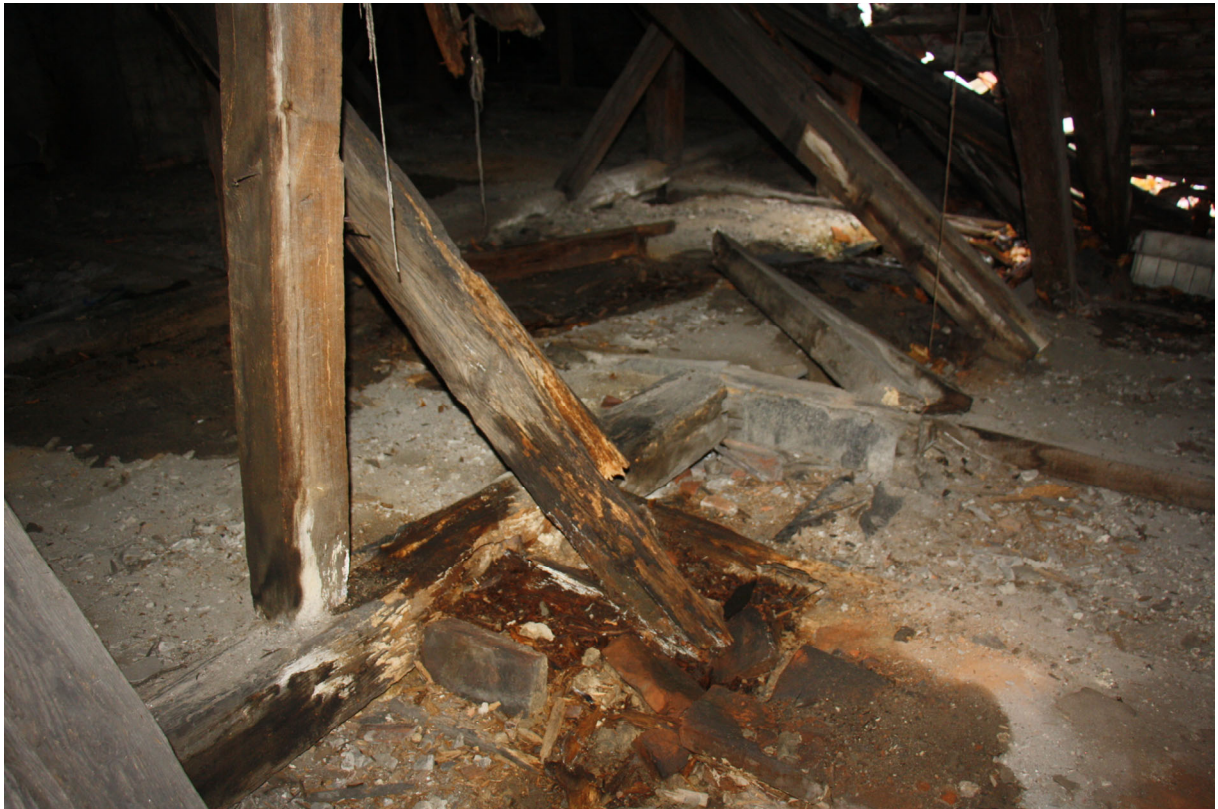
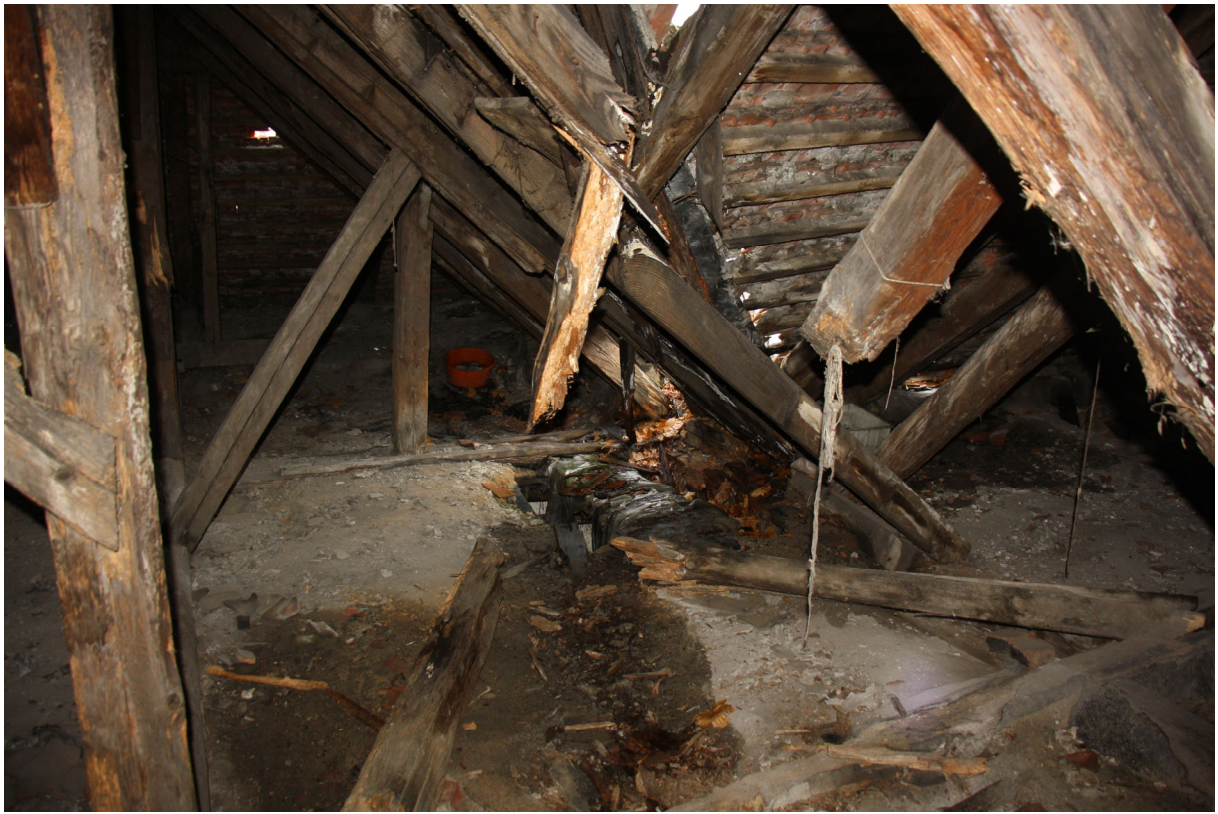
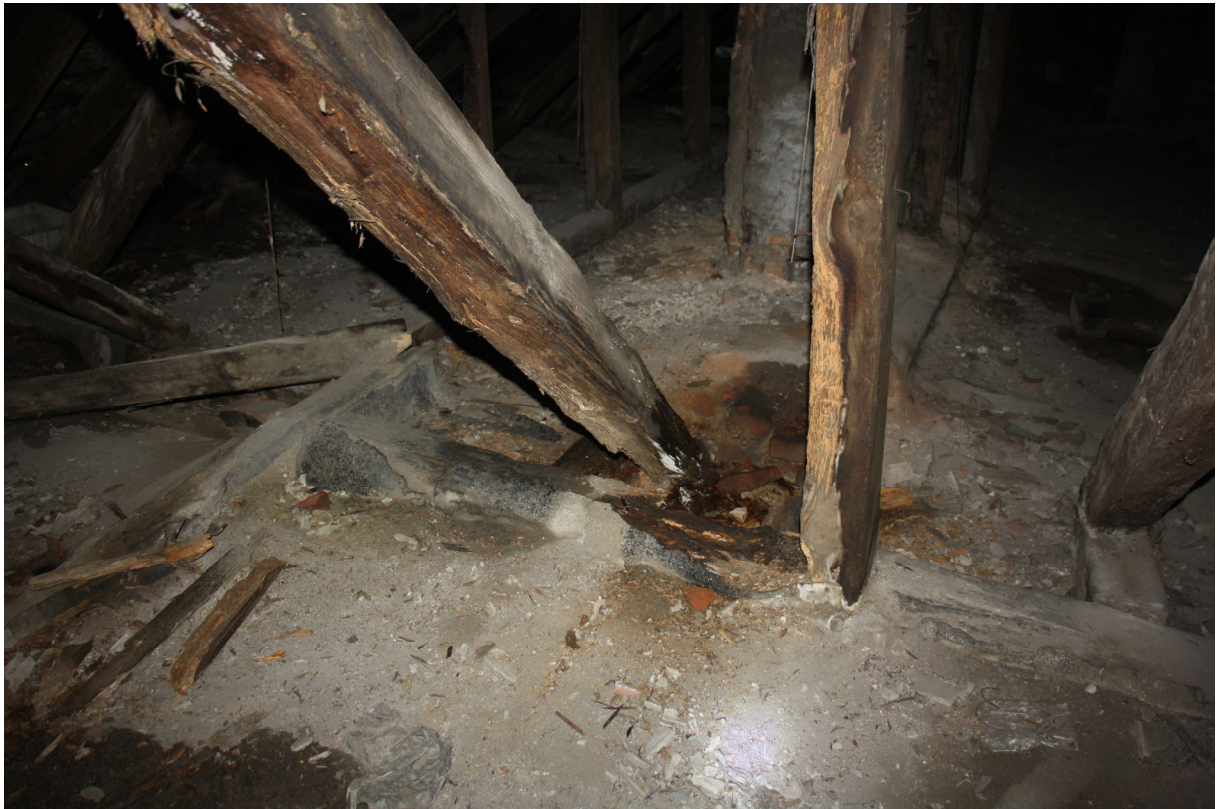
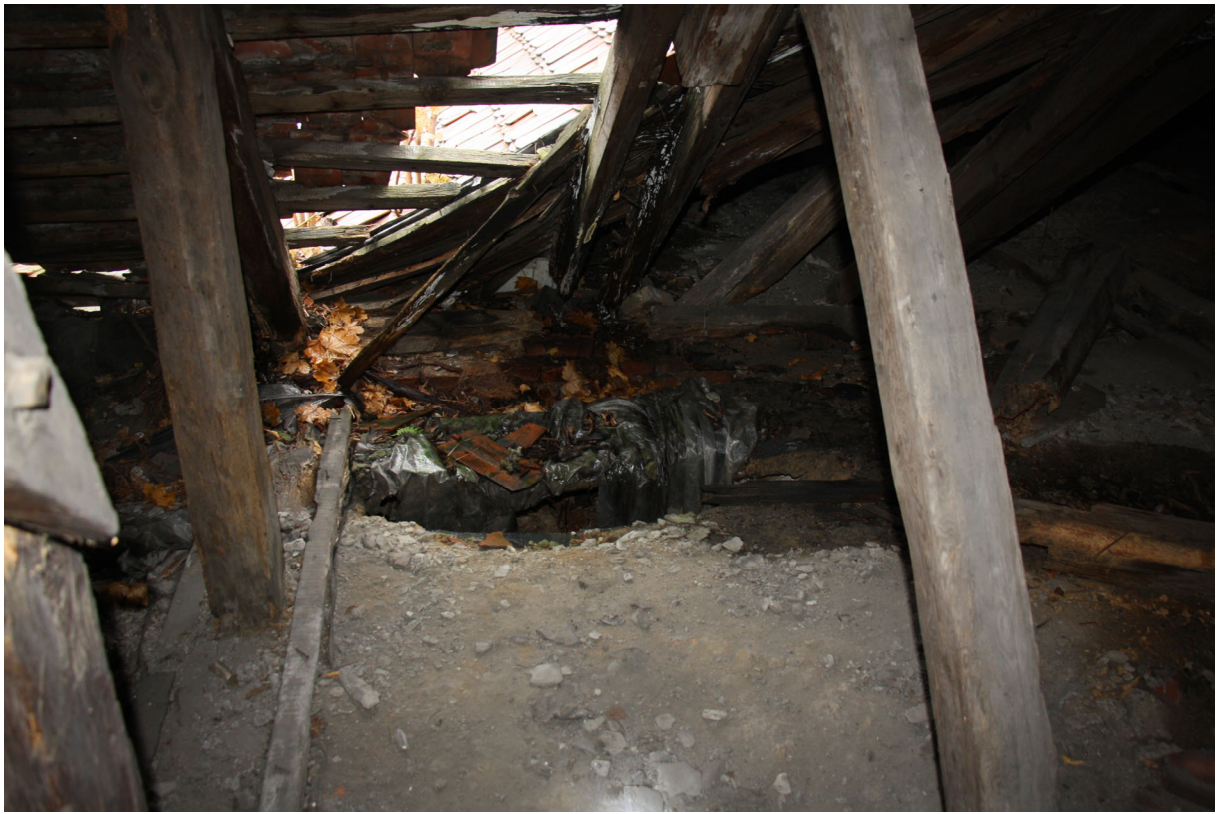
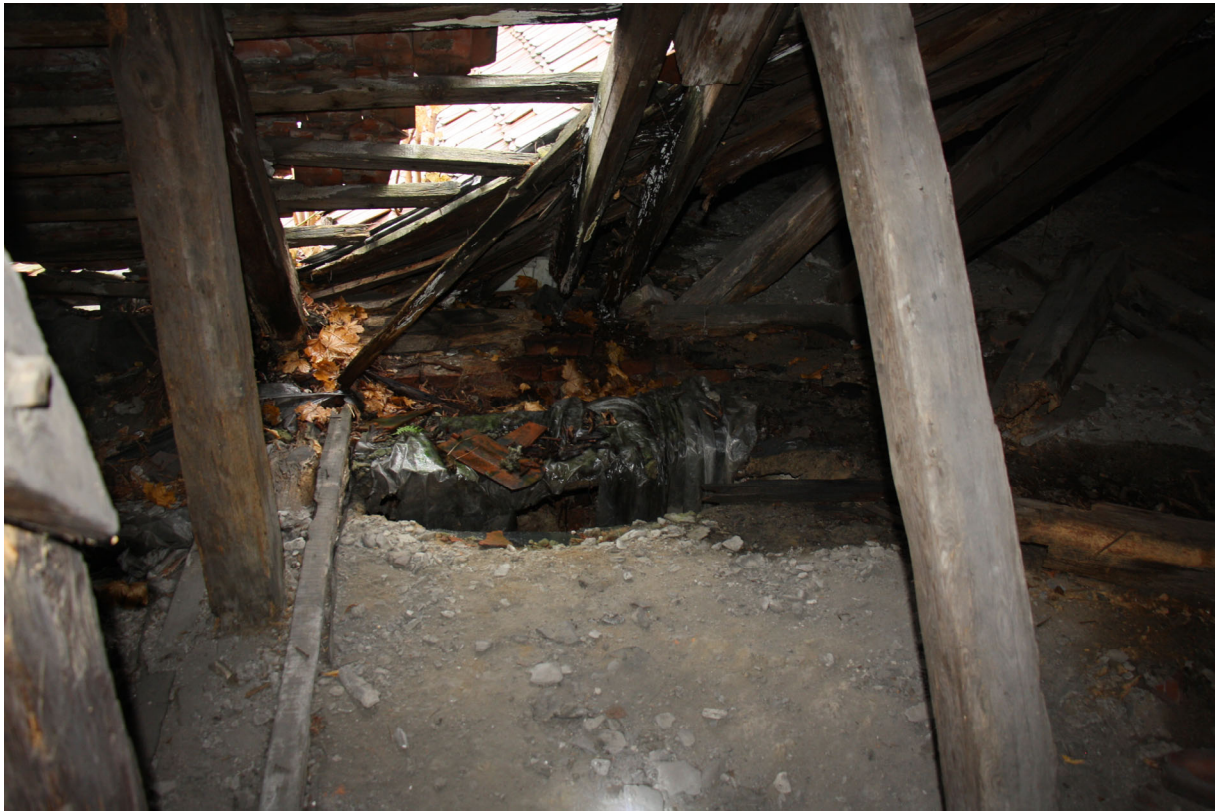
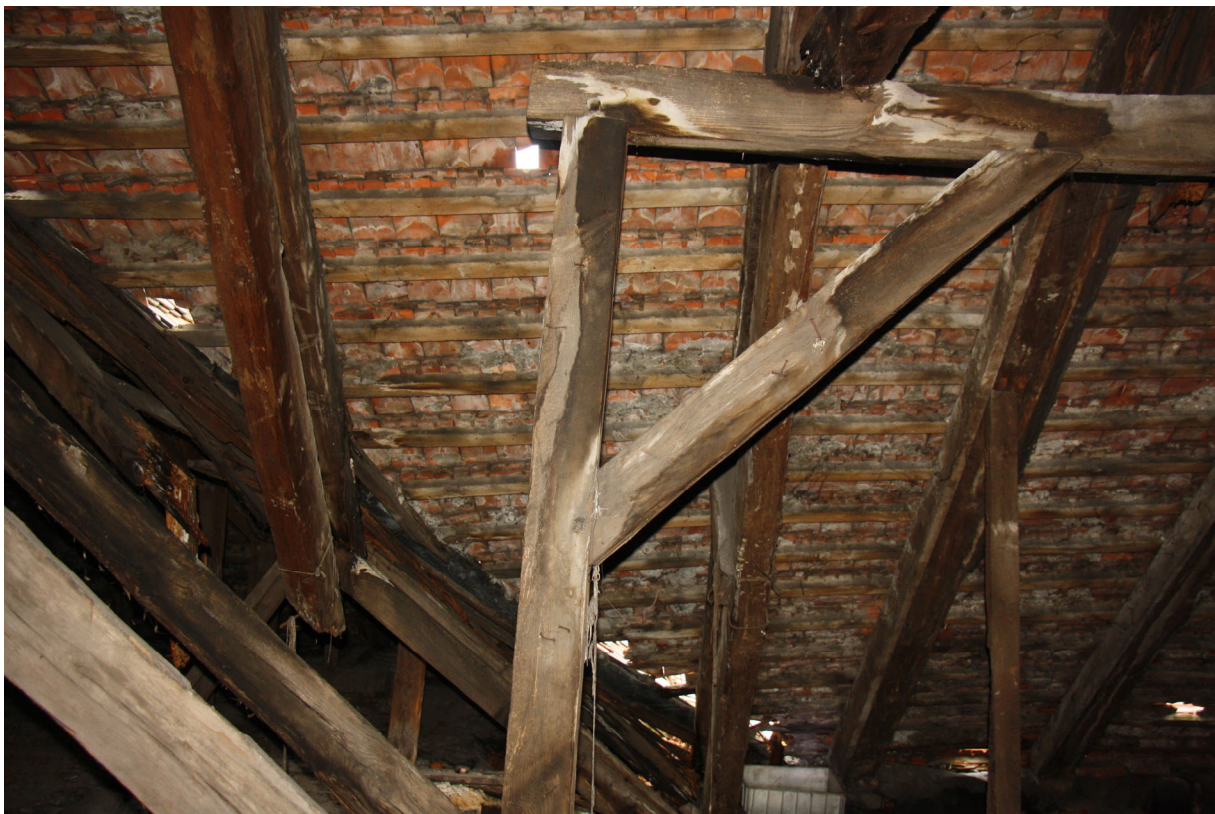
Konstrukcja więźby dachowej drewniana, krokwiowo-stolcowa i wieszarowa. Stan również katastrofalny, z licznymi ubytkami przekroju poprzecznego, próchnicą i zgnilizną. W wielu miejscach widoczne nadmierne ugięcia konstrukcji drewnianej będącej w stanie przed katastrofalnym.

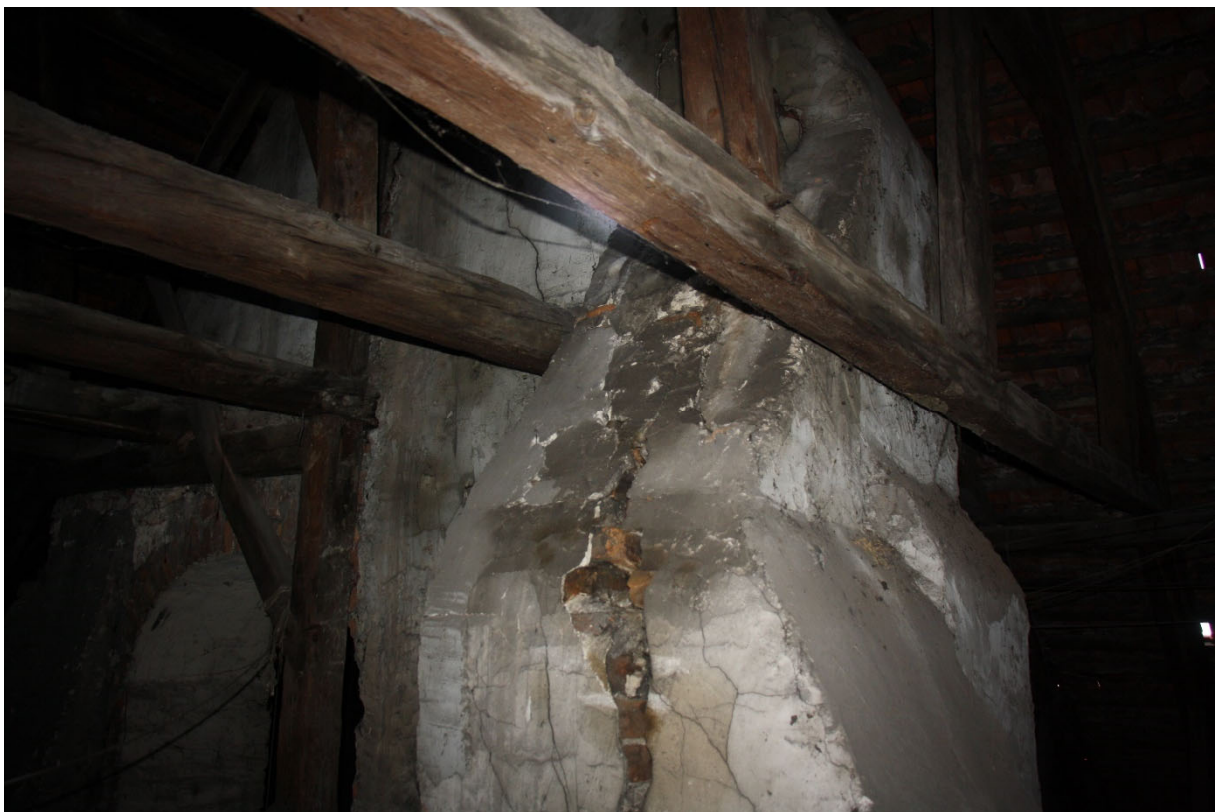
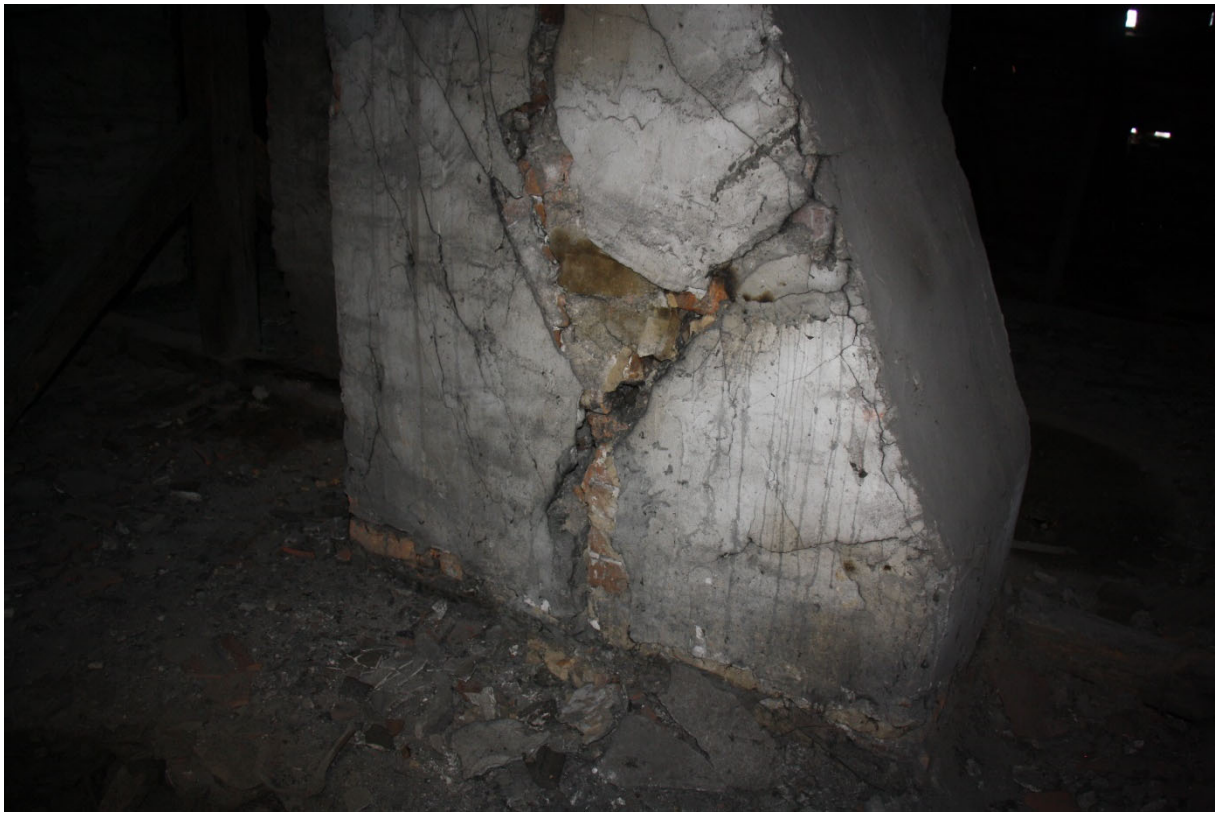
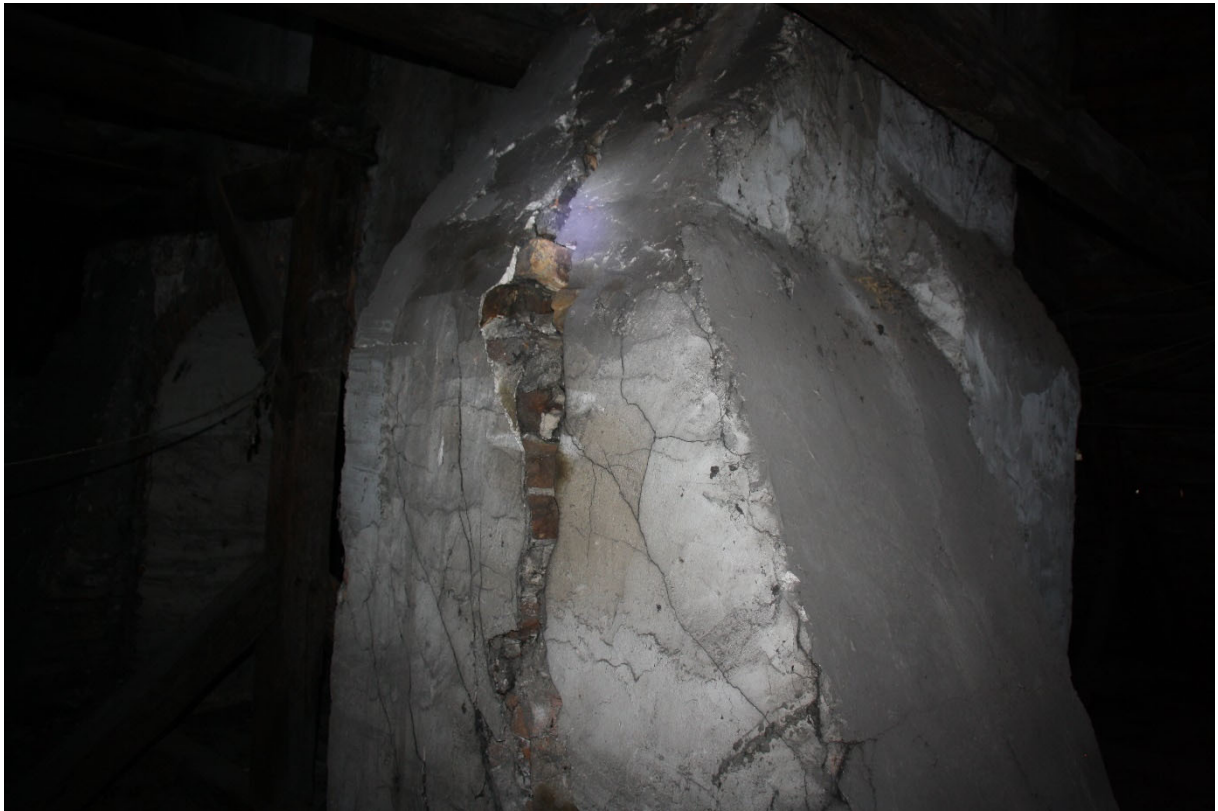
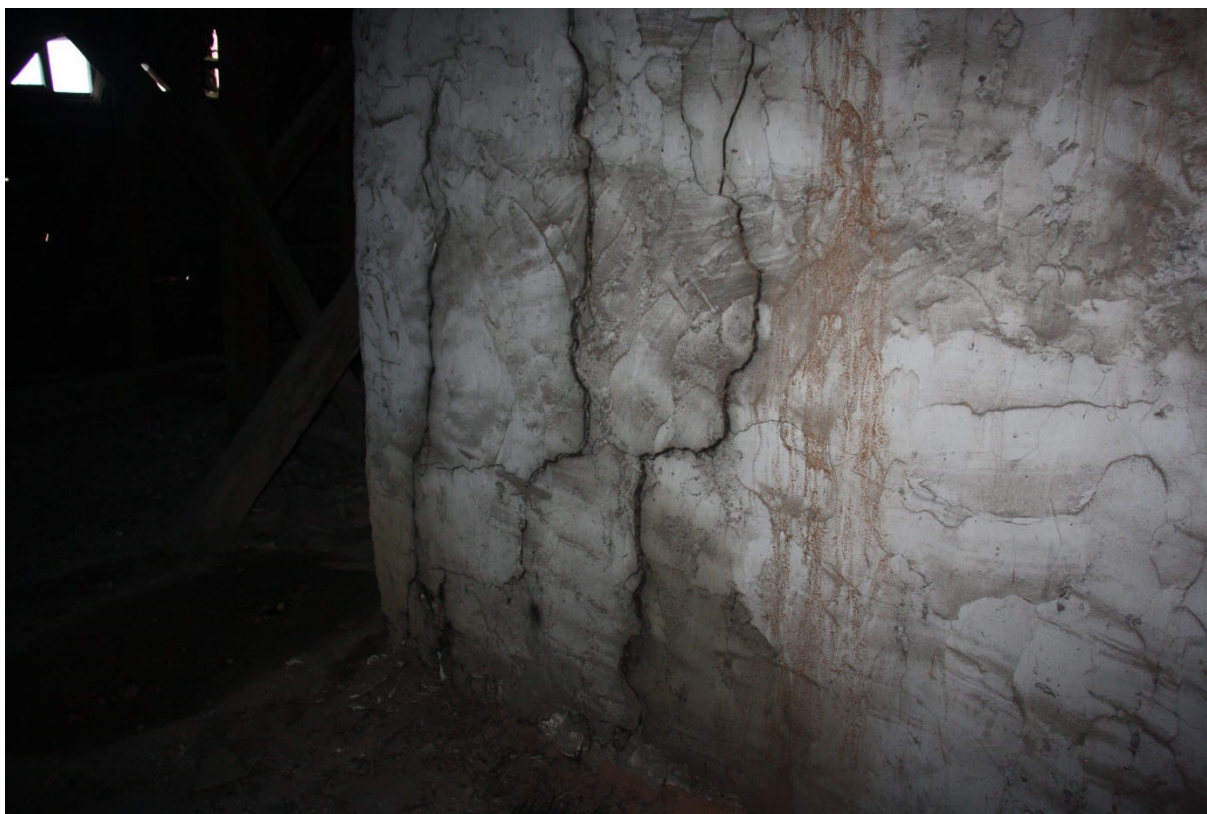
Duży niepokój budzi również stan techniczny komina w zachodniej części budynku przy ul. Rynek 16. Liczne spękania świadczą o przekroczeniu stanu granicznego nośności. Zawalenie się komina może być katalizatorem zniszczenia dalszych, znacznie uszkodzonych elementów.

W związku z powyższym należy w trybie natychmiastowym podjąć działania zmierzające do niwelacji zagrożenia – tj. niezwłoczną rozbiórkę obu budynków. Zaleca się również zamknięcie do czasu rozbiórki obiektów ul. Rwańskiej na odcinku budynków Rwańska 1 oraz Rynek 16, przejścia między budynkami (dz. id. 146301_1.0050.AR_61.44) oraz maksymalnie możliwe zwężenie przylegającej ulicy Rynek wzdłuż budynku nr 16.
