EKSPERTYZA TECHNICZNA BUDYNKU W RADOMIU, PRZY UL. RWAŃSKIEJ 1
DZ. ID.: 146301_1.0050.AR_61.79

INWESTOR: MUZEUM IM. JACKA MALCZEWSKIEGO,
RADOM, RYNEK 11

Olsztyn, listopad/grudzień 2023r.

**EKSPERTYZA TECHNICZNA KAMIENICY POŁOŻONEJ
W RADOMIU PRZY UL. RWAŃSKIEJ 1
DZ. ID.: 146301_1.0050.AR_61.79**

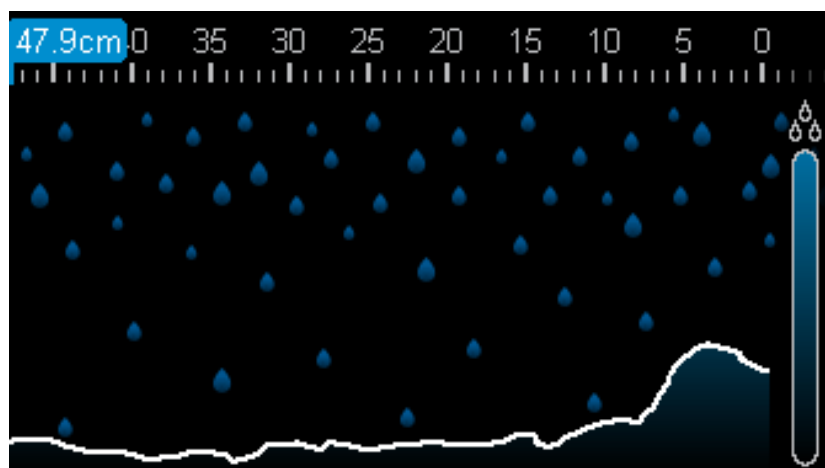
W oparciu o uzyskane wyniki stwierdza się przeważający stan mocno wilgotny ścian zewnętrznych i wewnętrznych (piwnicznych i fundamentowych).

W celu potwierdzenia otrzymanych wyników przeprowadzono skanowanie detektorem Bosch D-Tect 200C – wykres poniżej. Potwierdza on stały poziom zawilgocenia ścian ze wzrostem wilgoci przy posadzce.

Rys. 1. Poziom zawilgocenia muru zewnętrznego – od poziomu przy posadzce (0,0m) – detektor D-tect 200C firmy Bosch.

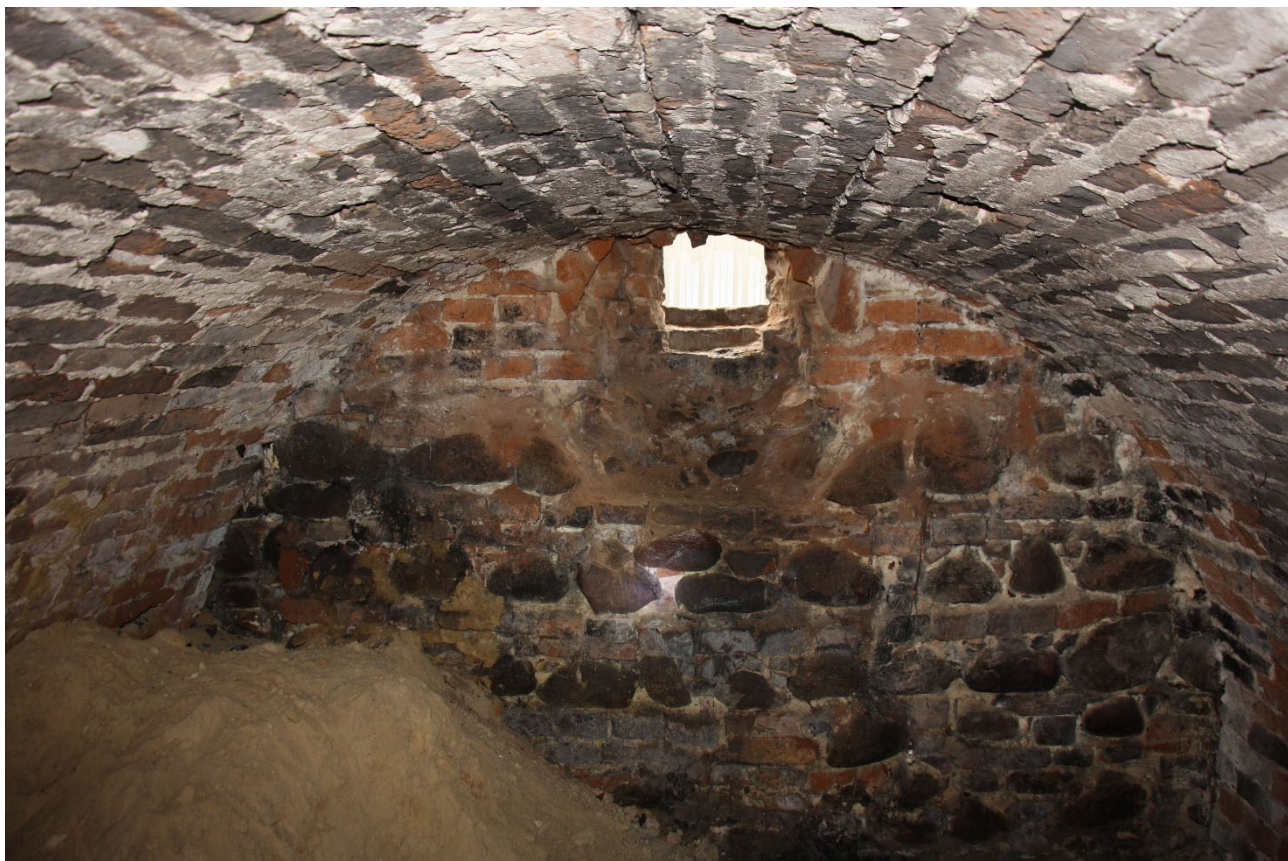
Stwierdza się, że stan techniczny ścian fundamentowych i piwnicznych jest dostateczny. Brak widocznych pęknięć i zarysowań. Lokalnie widoczne są uszkodzenia wierzchniej warstwy cegieł – pudrowanie oraz osypująca się spoina.

Główną przyczyną silnego zawilgocenia ścian piwnicznych oraz fundamentowych jest prawdopodobnie wyeksploatowanie izolacji przeciwwilgociowej ścian piwnic, co w połączeniu z wysokim okresowo poziomem wód gruntowych, powoduje ich przenikanie do wnętrza obiektu.

Fot. 1. Ściana zewnętrzna od strony ul. Rwańskiej.

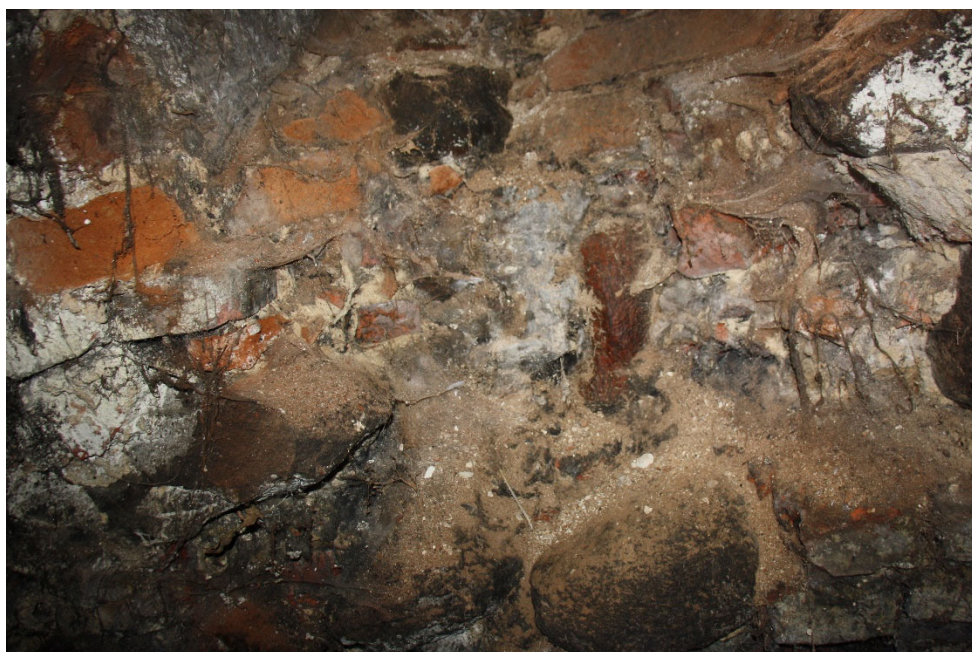
Fot. 2. Stan techniczny ściany od strony Rwańskiej 3

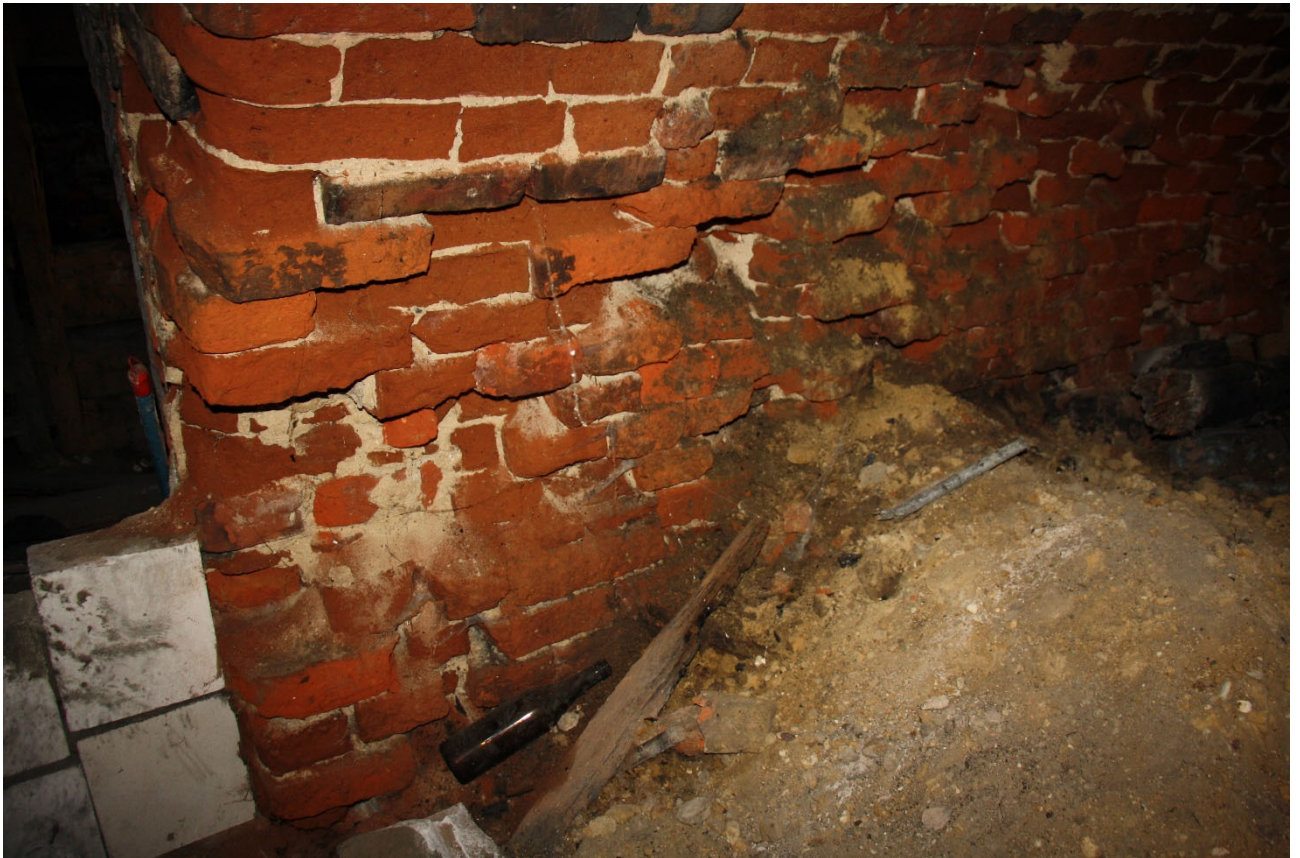
Fot. 3. Uszkodzona cegła – pomieszczenie pod zakładem rzemieślniczym.

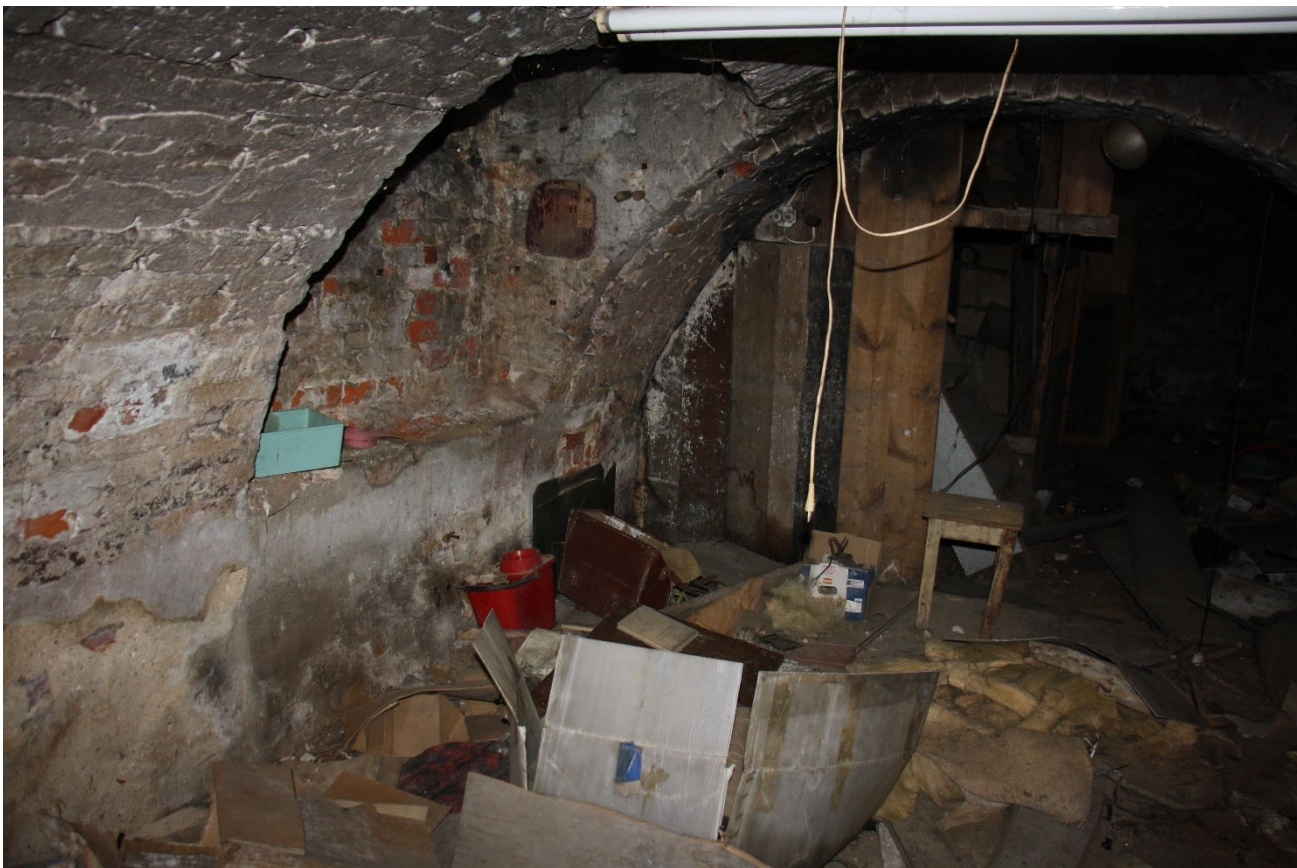
Stan techniczny sklepień należy uznać za dostateczny. Z uwagi na długotrwałe wysoki poziom wilgotności spoina osypuje się, a lokalnie cegły uległy pudrowaniu. W jednym z miejsc uszkodzenie podstawy sklepienia. W jednym miejscu sklepienie uległo zarysowaniu – jako przyczynę można uznać zużycie techniczne oraz wysoki poziom zawilgocenia ścian piwnic.

Fot. 4. Sklepienie nad piwnicą – pod częścią mieszkalną zakładu rzemieślniczego.

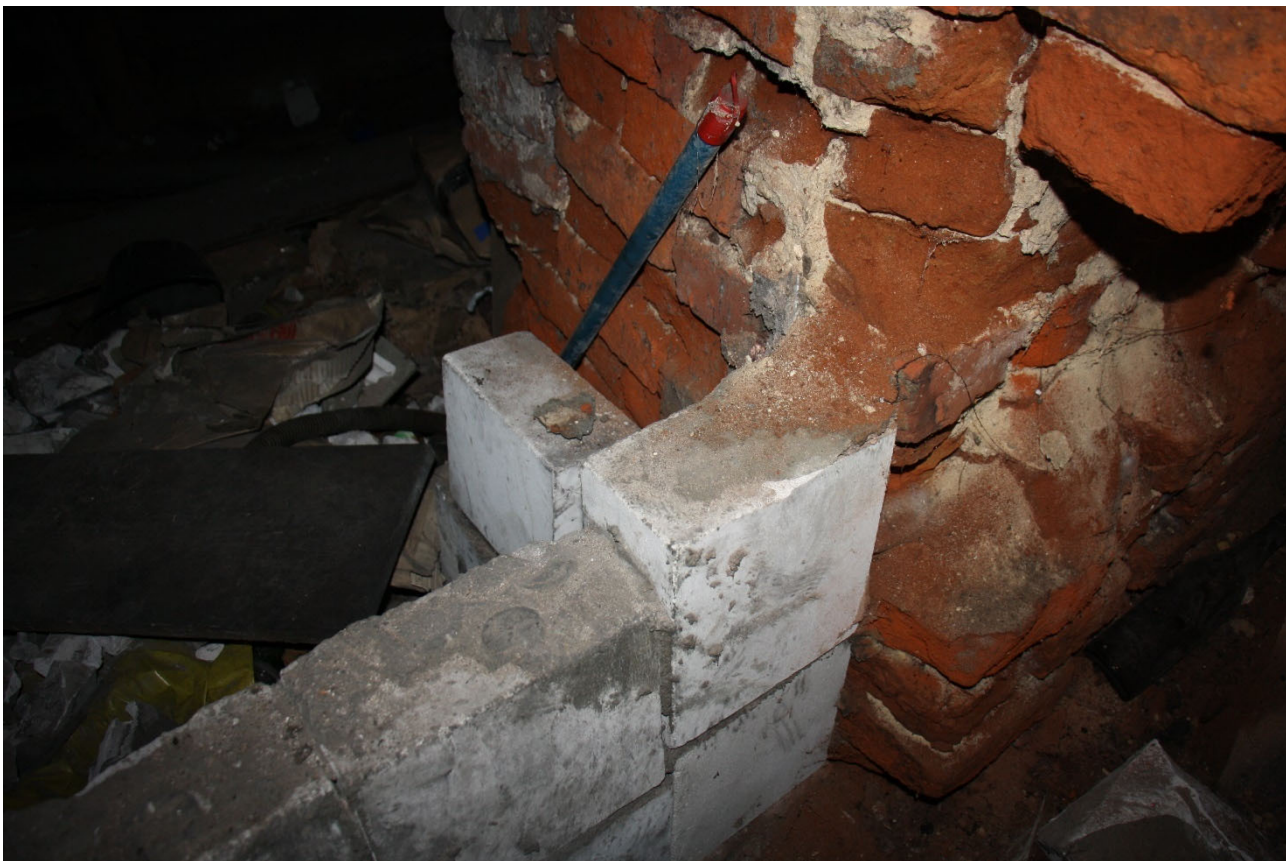
Fot. 5. Uszkodzenie podstawy sklepienia.

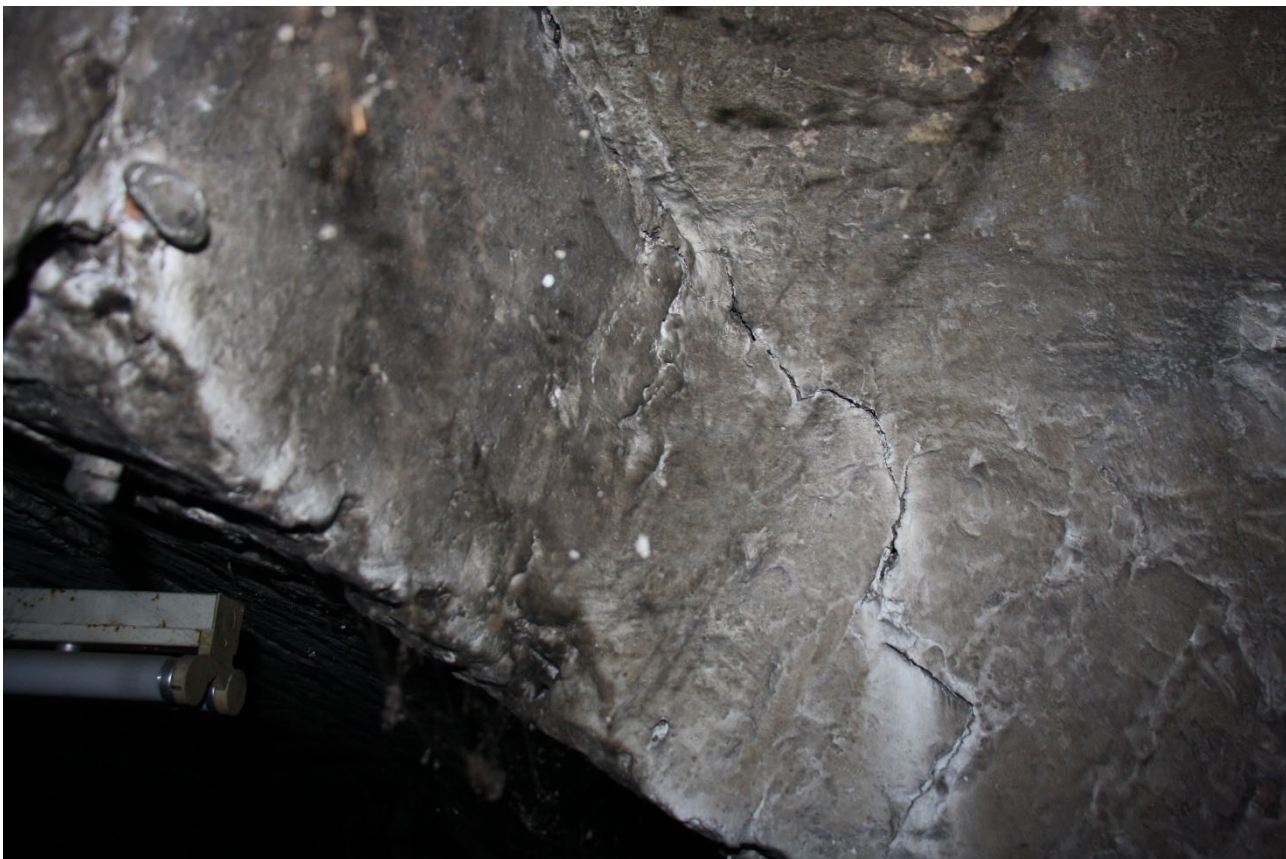
Fot. 6. Zarysowanie sklepienia – pod częścią mieszkalną zakładu rzemieślniczego.

Nie jest to sytuacja niebezpieczna, ale jest pierwszą oznaką wyczerpania nośności konstrukcji sklepienia.

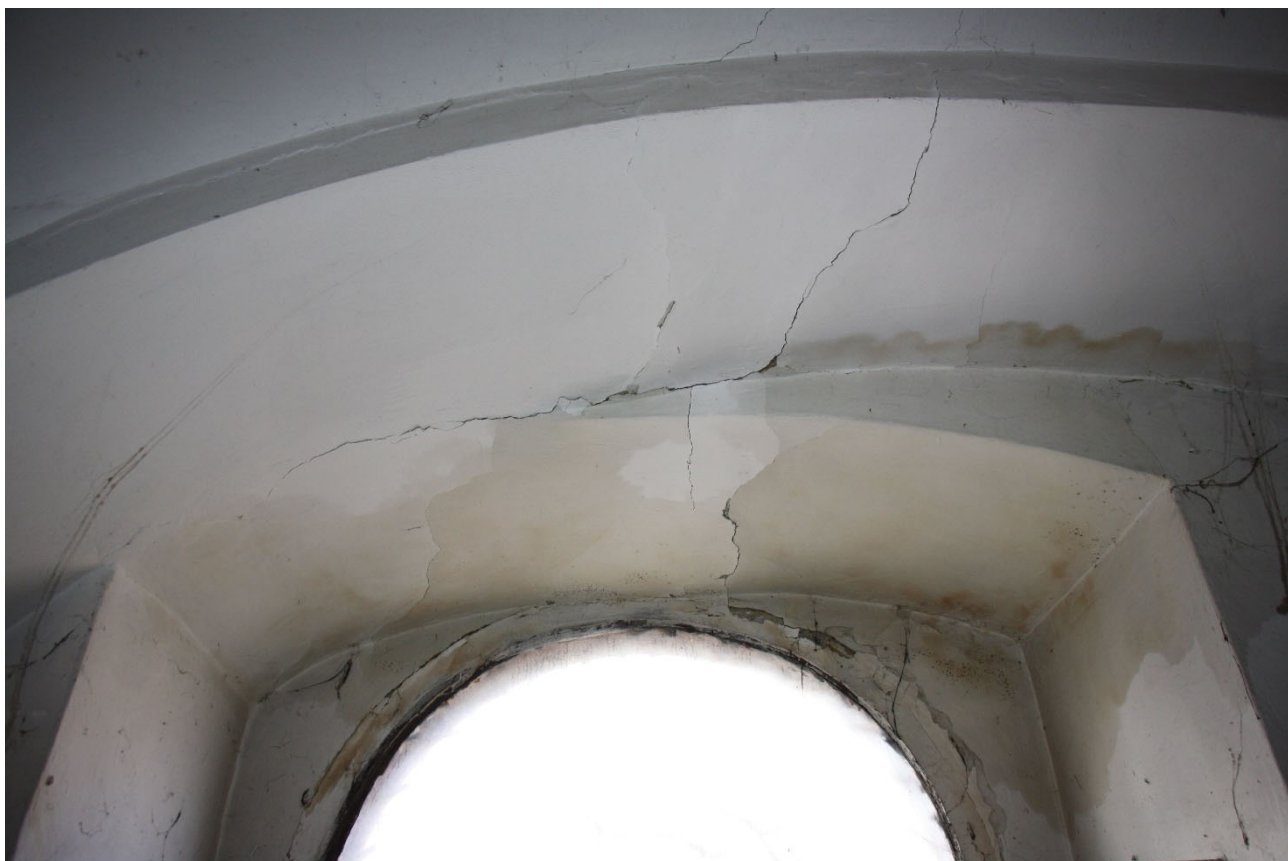
Ściany na parterze – w lokalu rzemieślniczym – głównie od strony ul. Rwańskiej silnie zarysowane i popękane, łącznie z nadprożem nad drzwiami wejściowymi do lokalu. Przebieg uszkodzeń świadczy o znacznym przeciążeniu konstrukcji oraz o znacznym, acz krótkotrwale działającym obciążeniu. Przeciążenie spowodowane jest nieszczelnością pokrycia dachowego przez które przenika woda opadowa do wnętrza budynku, a tym samym zamaczała wypełnienie sklepienia nad parterem, powodując długotrwały wzrost obciążenia. Dodatkowo częściowemu zawaleniu uległ strop drewniany nad I piętrem, dociążając strop nad parterem.

Fot. 7. Spękanie nadproże nad drzwiami wejściowymi do lokalu rzemieślniczego wraz z zaciekami od wody opadowej.

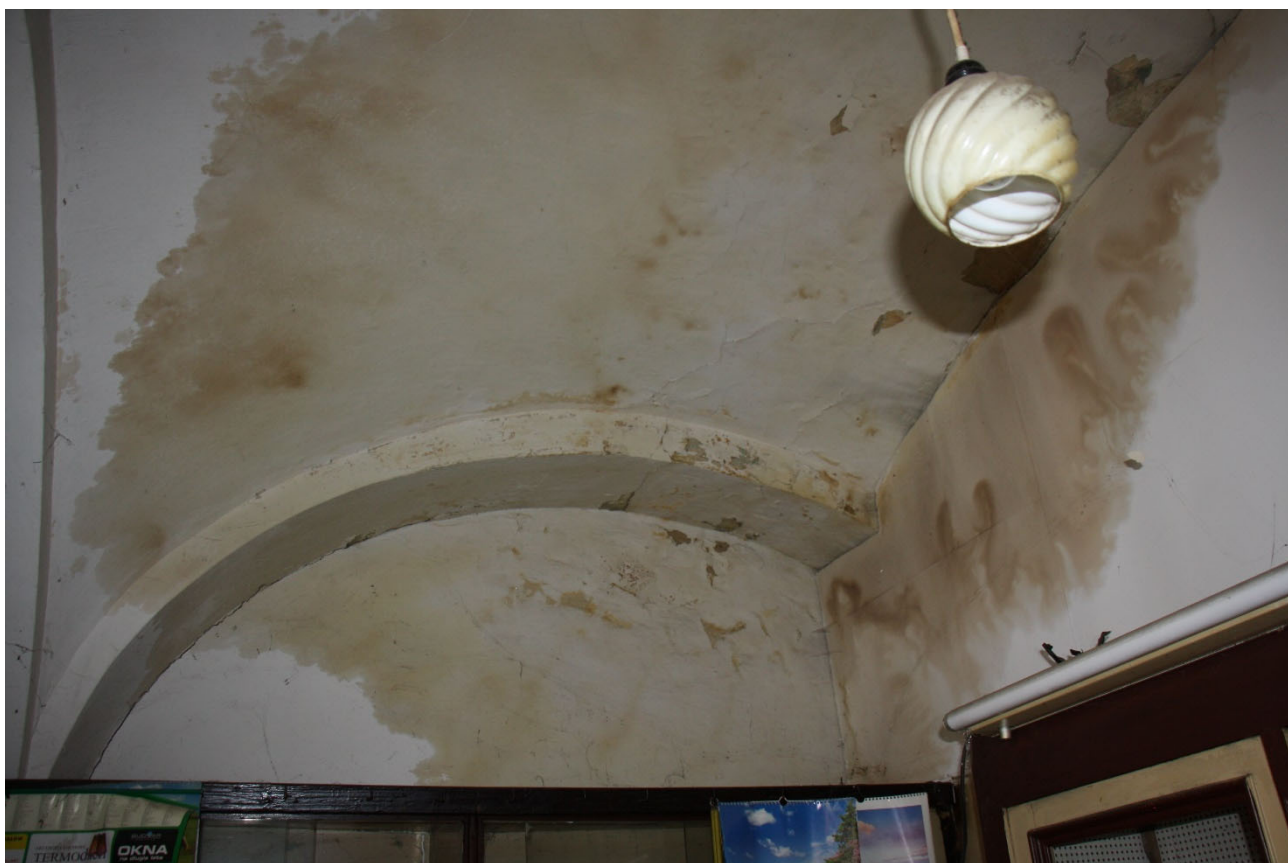
Fot. 8. Zacieki w innej części zakładu.

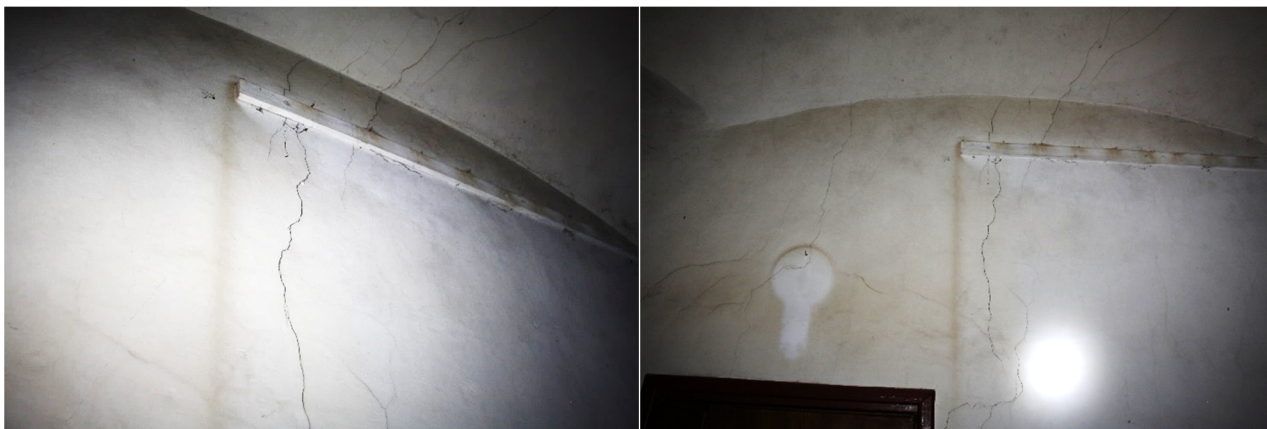
Zdiagnozowane w pomieszczeniach mieszkalnych zakładu spękania mogą być z kolei wywołane przeprowadzonymi pracami rozbiórkowymi oficyny (odciążenie konstrukcji, działanie obciążeń dynamicznych lub niestabilność podłoża gruntowego).

Fot. 9. Spękania ścian konstrukcyjnych w części mieszkalnej zakładu.

Spękania te przebiegają pionowo zarówno na ścianach podłużnych jak i poprzecznych – co świadczy o „rozjeżdżaniu” się konstrukcji (brak zwięźczenia konstrukcji murowej).

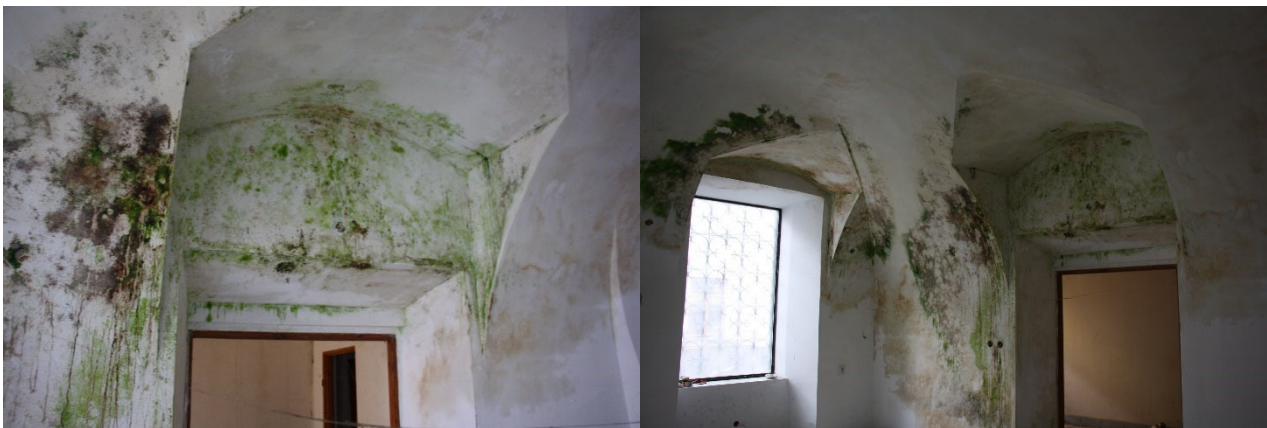
W nieco lepszym stanie technicznym są ściany parteru drugiej części budynku – brak spękań, silnie zainfekowane mikroorganizmami tynki spowodowane przenikaniem wody opadowej w wyniku szczelności pokrycia dachowego.

Fot. 10. Zaatakowane przez mikroorganizmy połacie ścian parteru – część druga budynku.

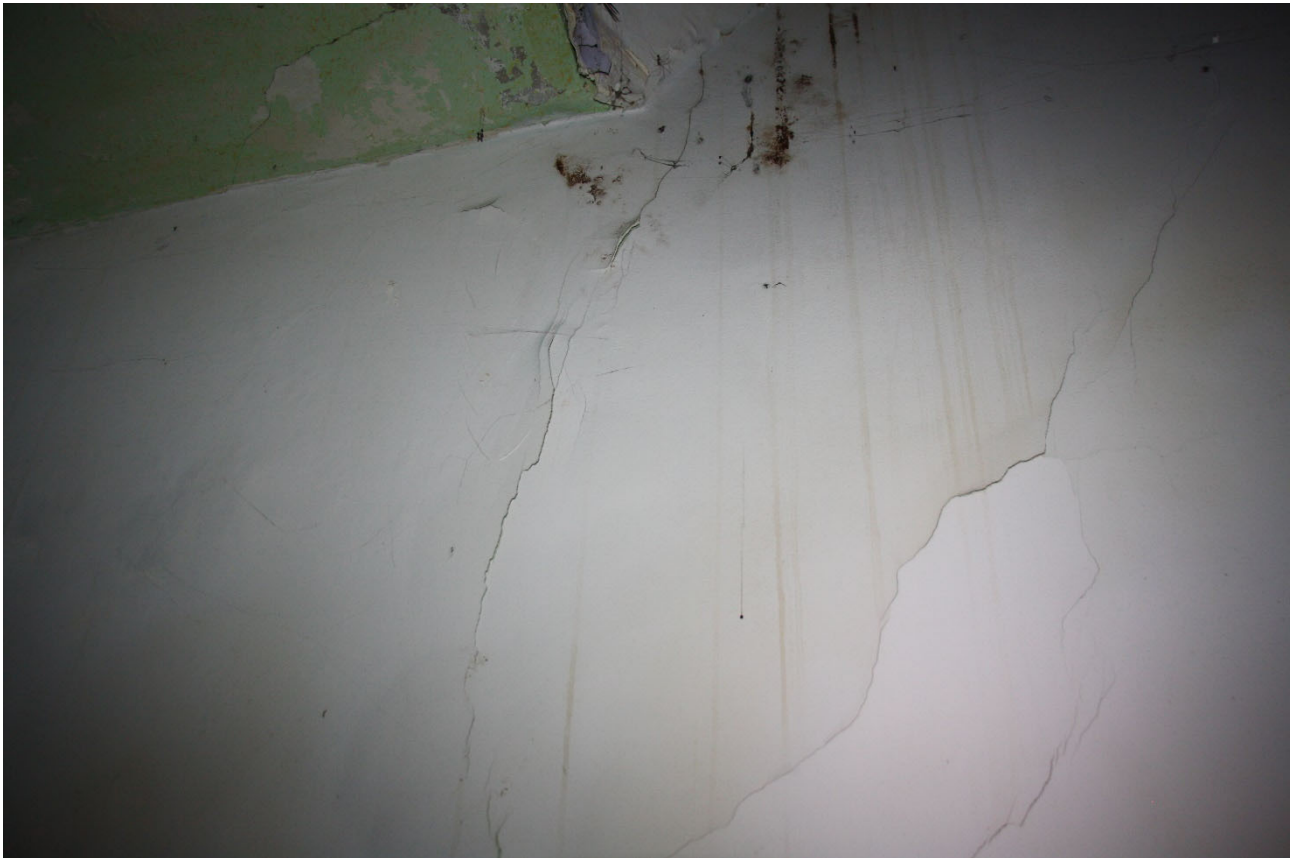
Niestety w pozostałej części mieszkalnej parteru sytuacja jest zła. Prócz zlasowanej i osypującej się cegły widoczne są spękania i zarysowania.

Fot. 11. Spękania w pozostałej części mieszkalnej parteru.

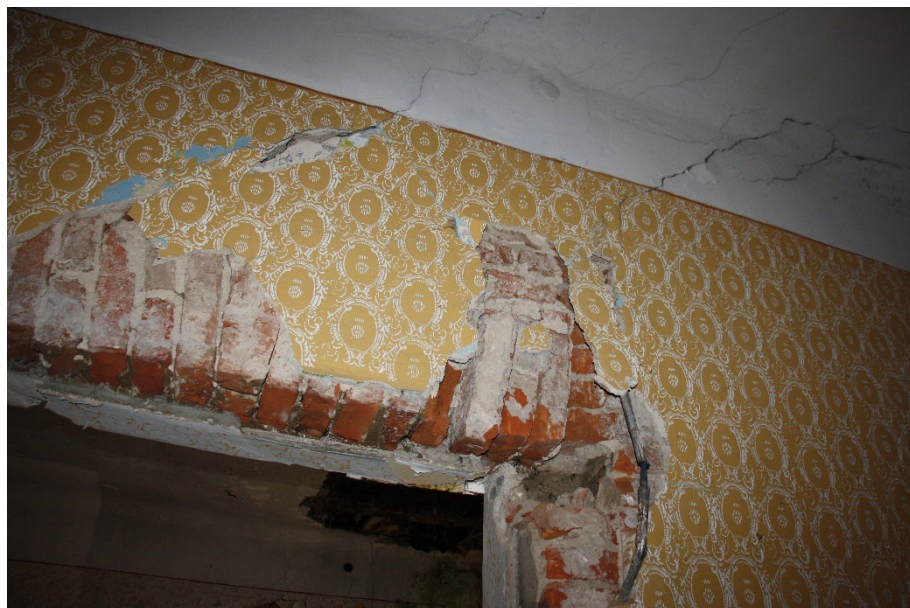
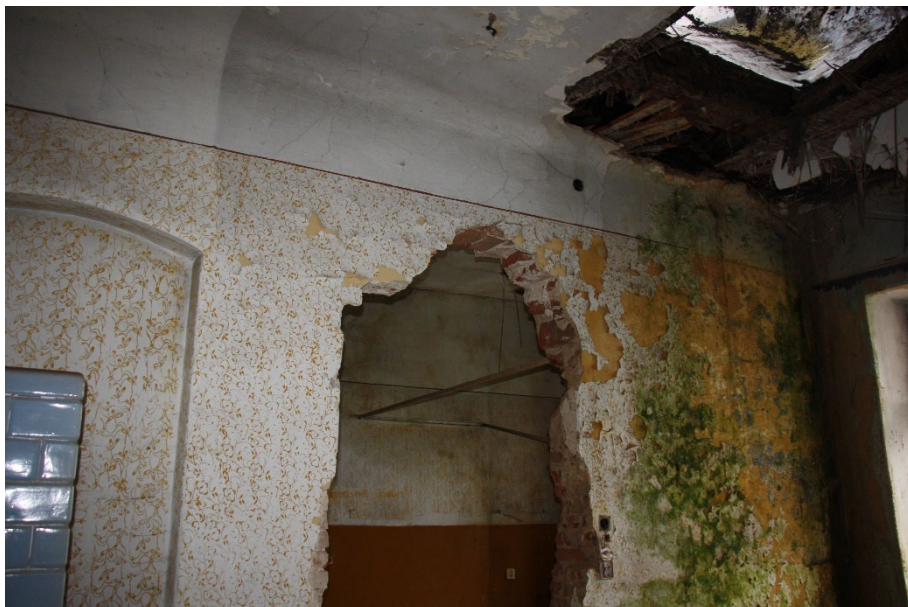
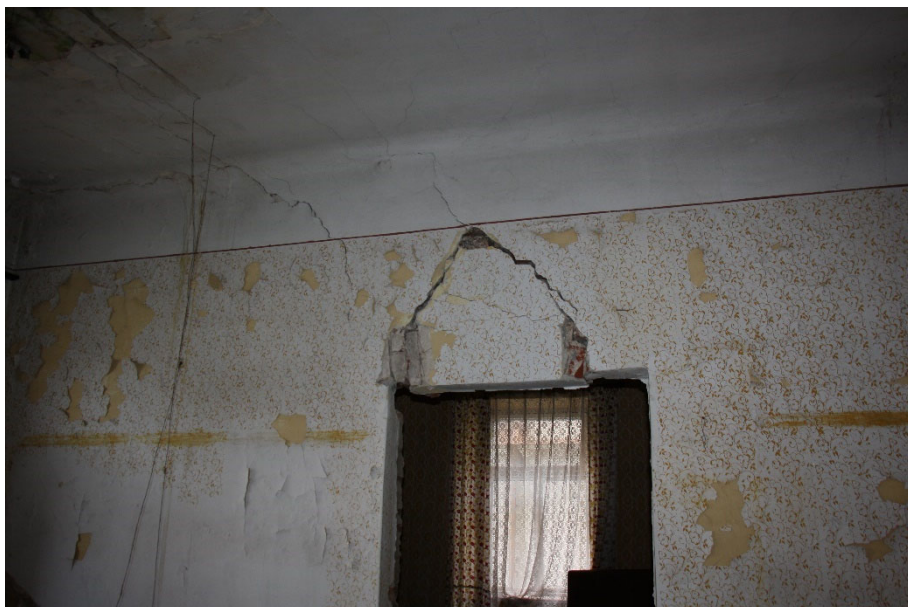
W najgorszym stanie jest konstrukcja murowa ścian wewnętrznych i zewnętrznych na poziomie I piętra. Na powierzchni ścian widoczne liczne rysy pionowe (identyczne jak na parterze) oraz uszkodzone nadproża nad otworami drzwiowymi w ścianach nośnych (gr. >25cm).

Fot. 12. Uszkodzone nadproża nad drzwiami – I piętro.

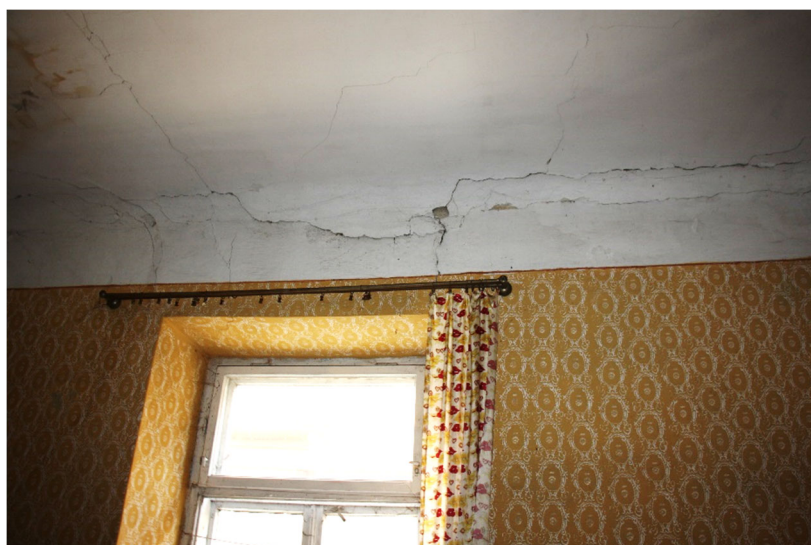
Fot. 13. Pęknięte nadproże nad oknem – od strony u. Rwańskiej 3

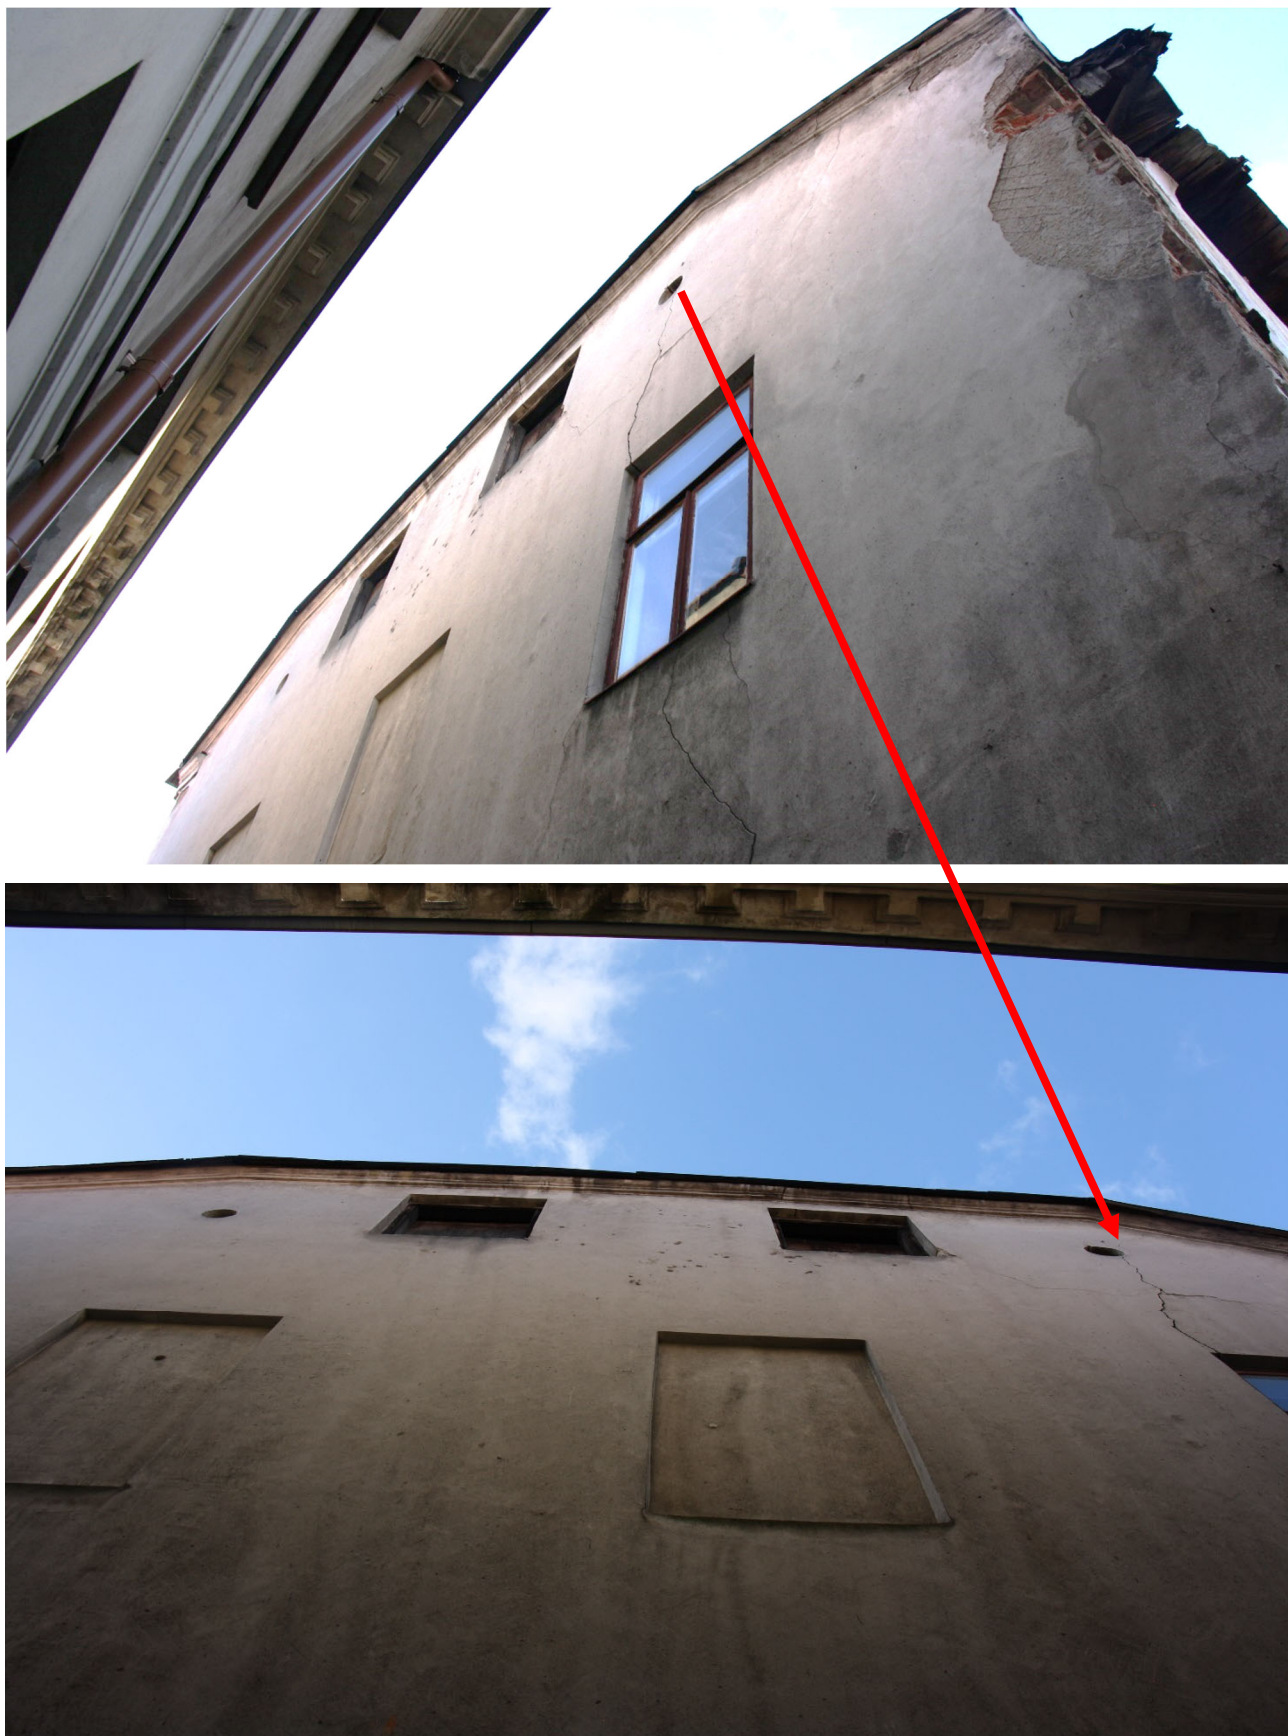
Od strony zewnętrznej – ul. Rwańska oraz przejście między Rwańską 1 i 3 – widoczne są liczne rysy i pęknięcia na elewacji, co świadczy o tym, że pęknięcia są na pełnej grubości.

Fot. 14. Pęknięcie ściany szczytowej – od strony ul. Rwańskiej 3 – pęknięcie z Fot. 13

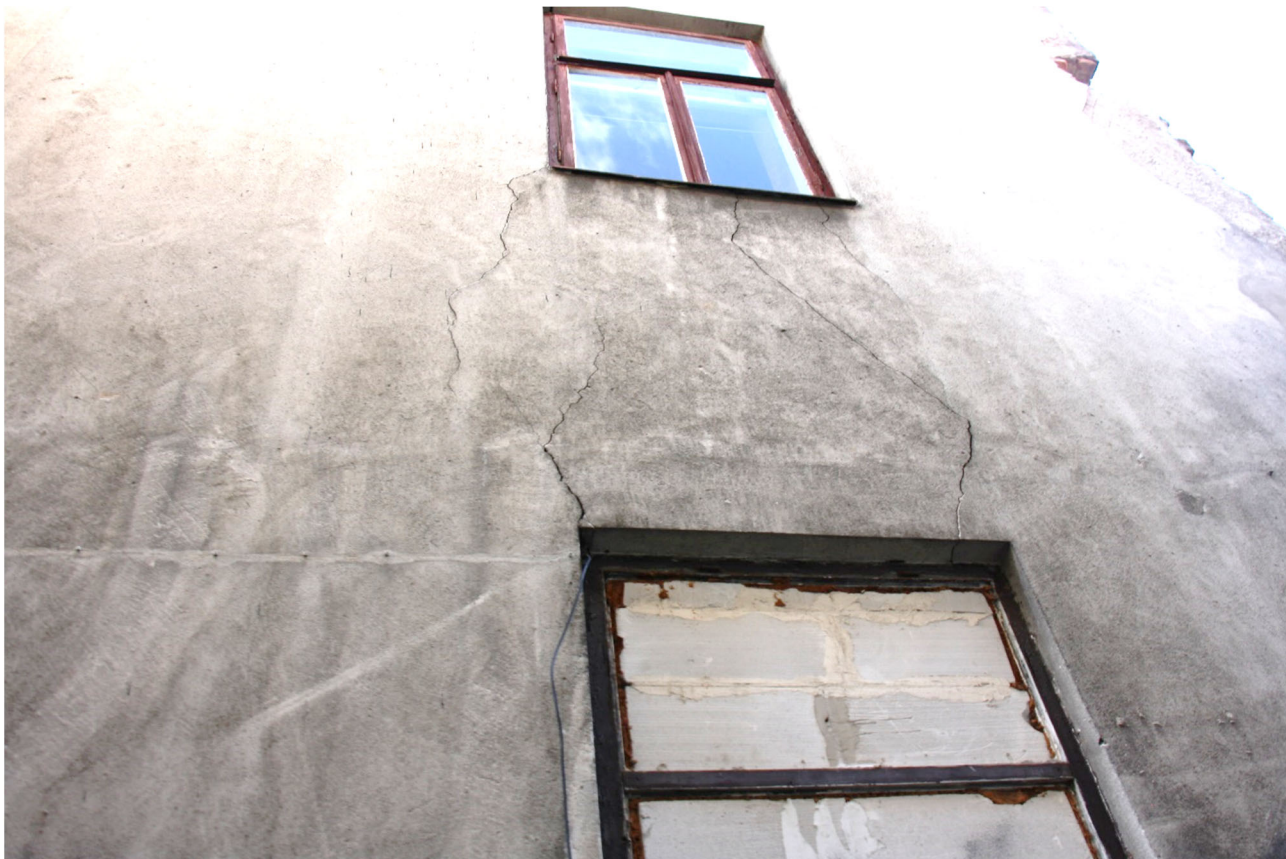
Fot. 15. Przebieg pęknięcia z Fot. 13 i 14.

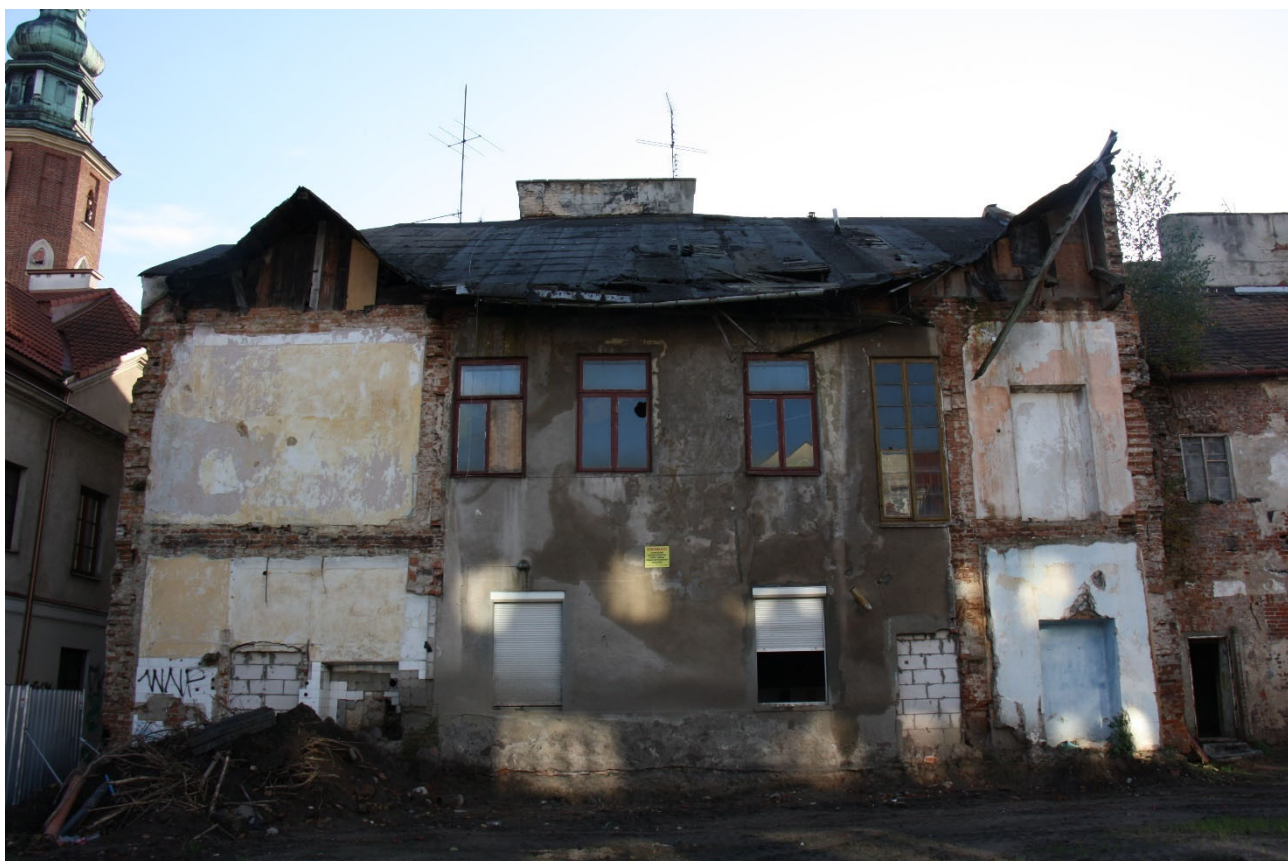
Fot. 16. Elewacja tylna – po rozebranej oficynie.

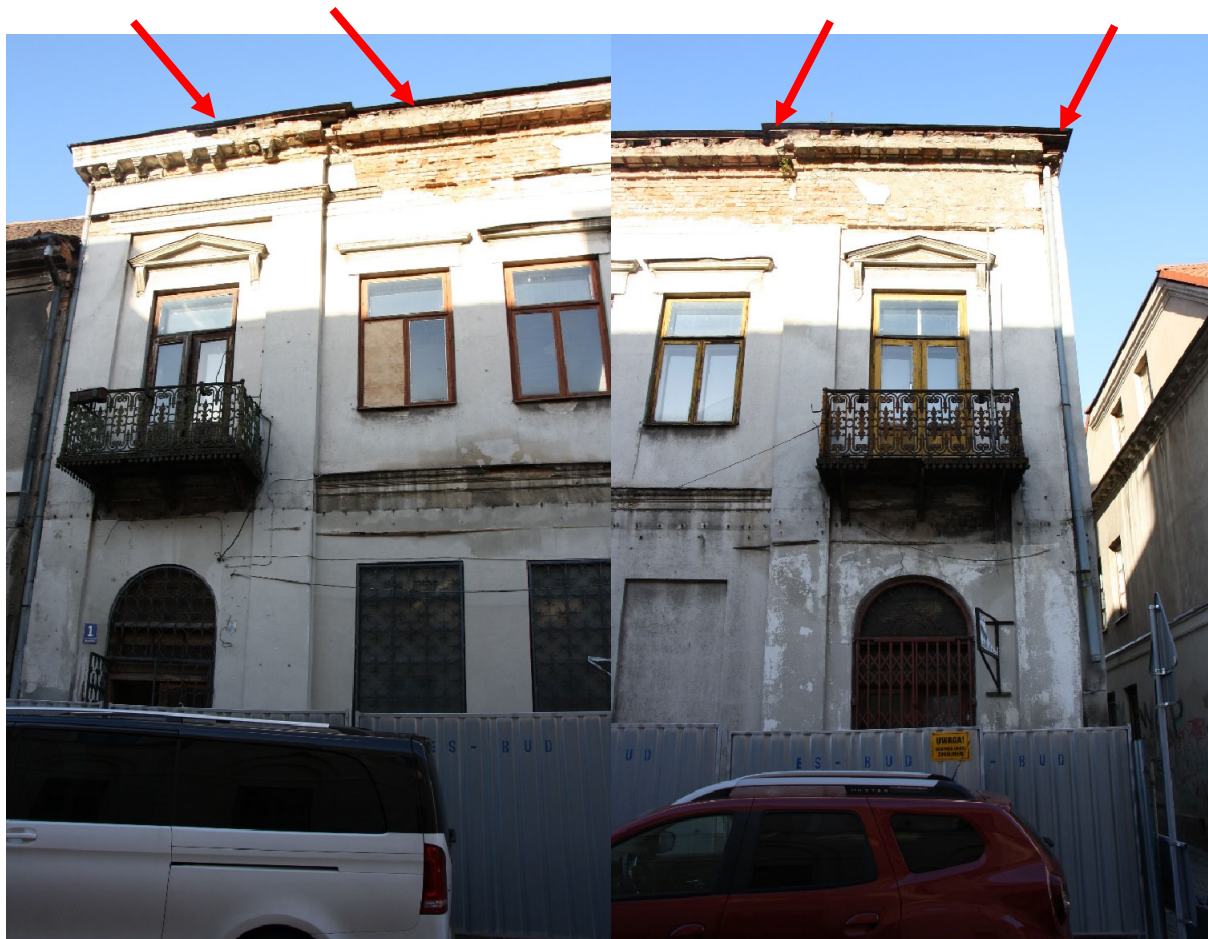
Stan tynków zewnętrznych na elewacjach jest bardzo zły, głównie w części od strony ulicy Rwańskiej. Odparzone i luźne fragmenty tynków zagrażają przechodniom i mimo wygrodzienia dość wąskiej z uwagi na konieczność zapewnienia ciągłości ruchu, nadal stanowią poważne zagrożenie dla ludzi oraz mienia. Gzyms w znacznym stopniu został uszkodzony.

Fot. 17. Widoczne liczne odspojenia tynków na ścianie kolankowej (osłonowej) oraz przy gzymsie ceglany przy koronie muru.

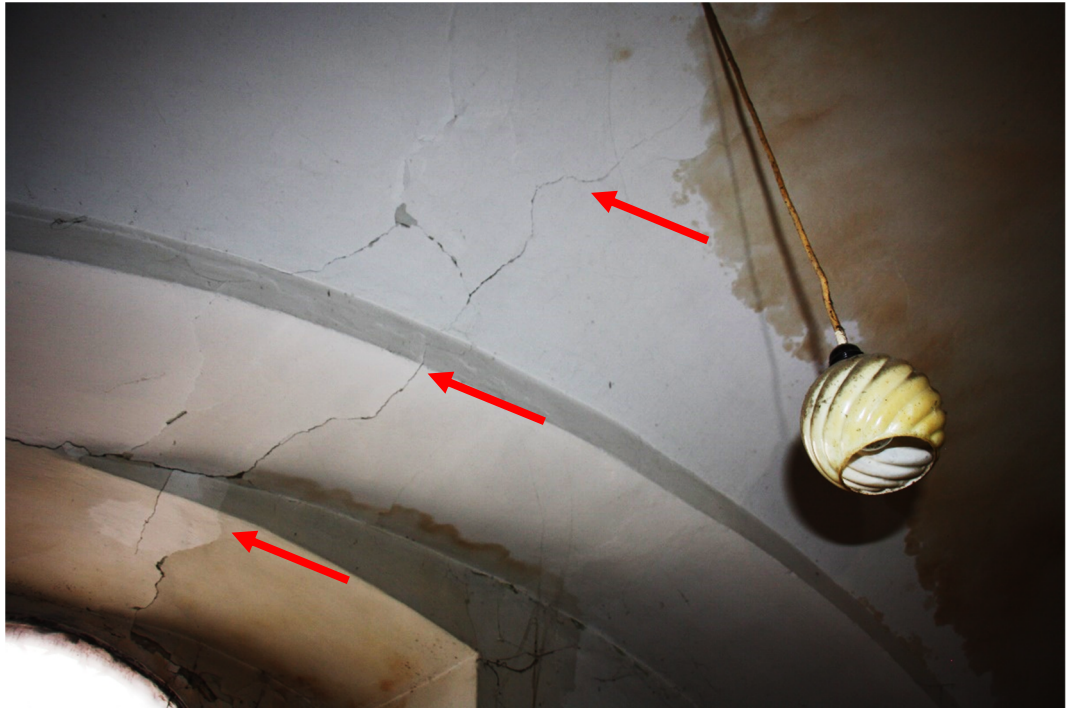
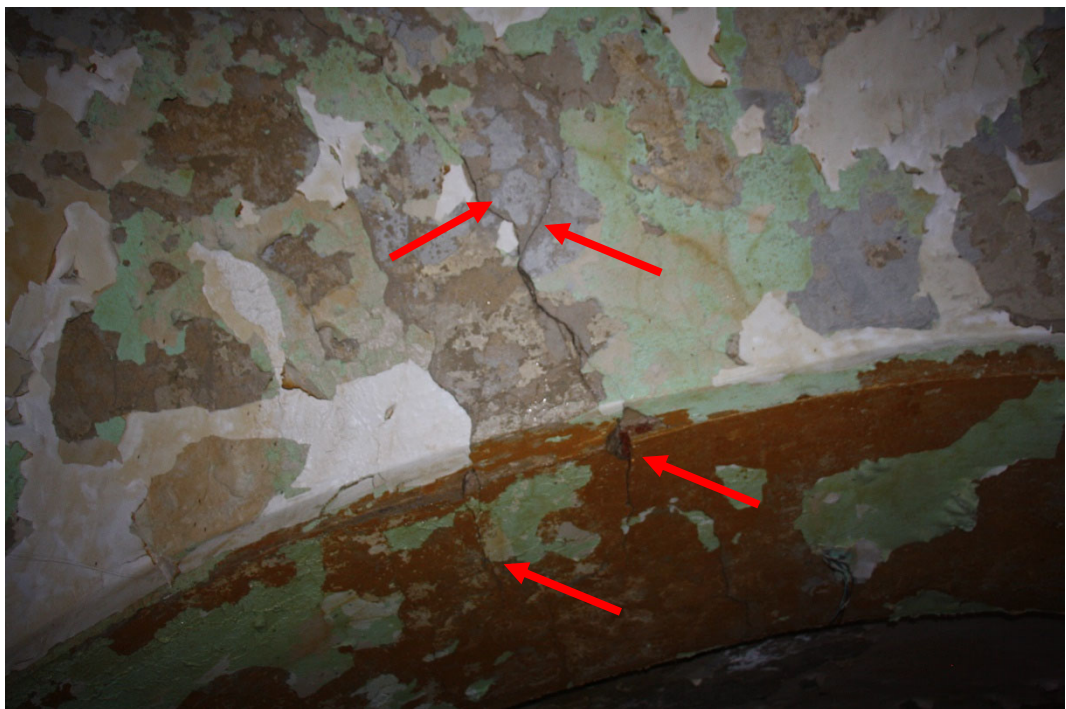
Strop nad parterem wykonany jako sklepienie ceglane (kolebkowe i kolebkowo-krzyżowe). Stan zły, liczne zacieki wody w wyniku nieszczelności pokrycia dachowego i przeciekającej wody opadowej powodującej przeciążenie konstrukcji. W najgorszym stanie jest strop w lokalu rzemieślniczym oraz w część mieszkalnej od strony północnej budynku. Liczne zarysowania i pęknięcia świadczą o wyczerpaniu nośności stropu.

Fot. 18. Pęknięcia stropu nad parterem.

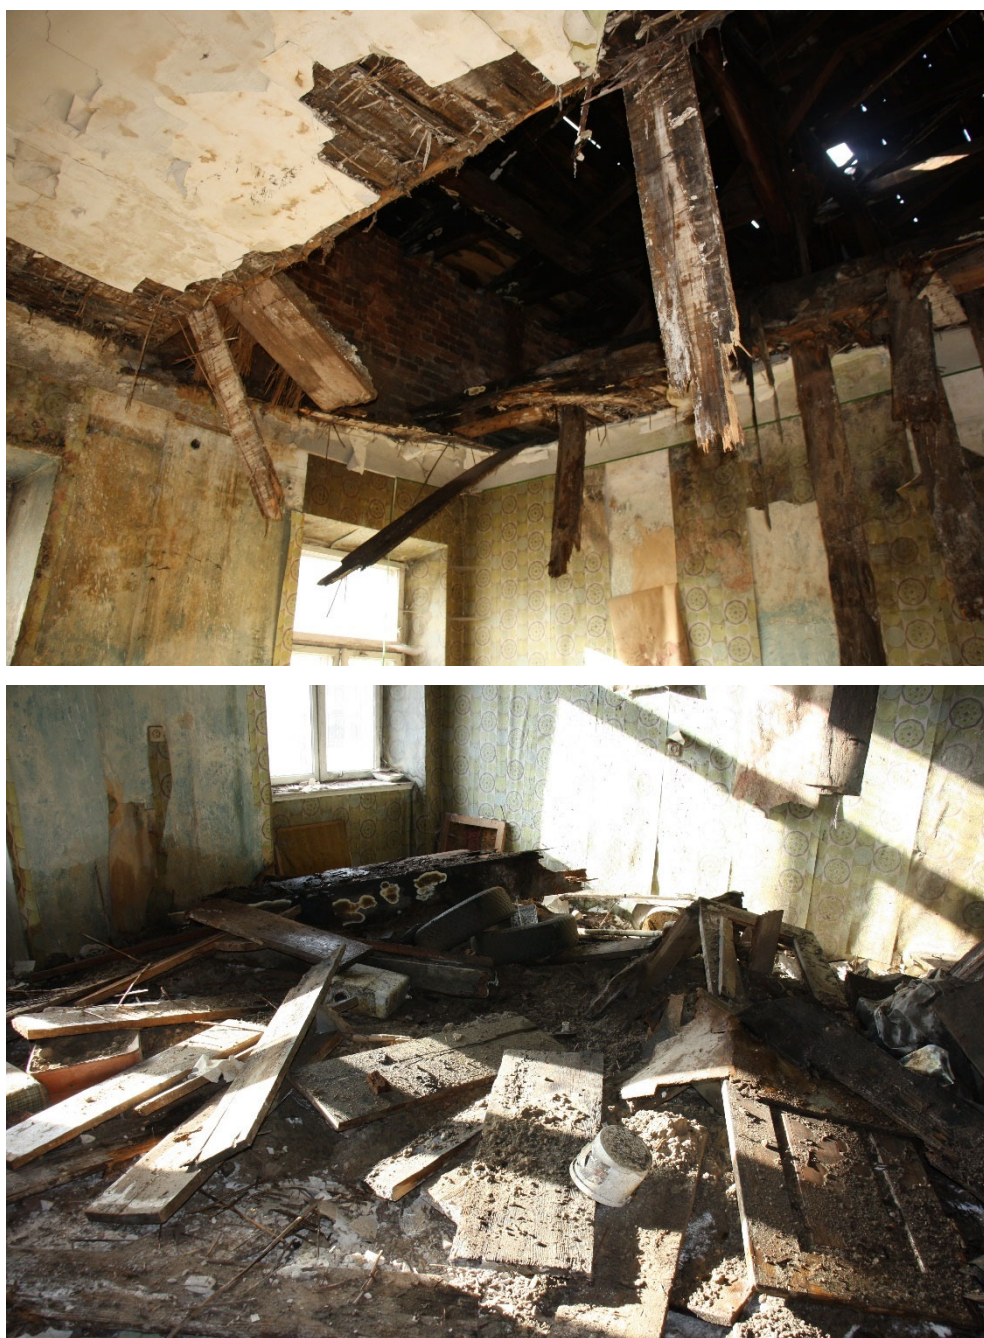
Stan techniczny stropu jest katastrofalny. W wielu miejscach, ze względu na nieszczelność pokrycia dachowego i przeciekającą wodę opadową do wnętrza budynku, belki stropowe uległy częściowemu lub całkowitemu przegnieniu, w wyniku czego część stropu uległa zawaleniu na kondygnację niższą (dociążając ją).

Fot. 19. Zawalony strop nad I piętrem – gruzowisko w pokoju nad lokalem rzemieślniczym.
