EKSPERTYZA TECHNICZNA BUDYNKU W RADOMIU, PRZY UL. RWAŃSKIEJ 1
DZ. ID.: 146301_1.0050.AR_61.79

INWESTOR: MUZEUM IM. JACKA MALCZEWSKIEGO,
RADOM, RYNEK 11

Olsztyn, listopad/grudzień 2023r.

**EKSPERTYZA TECHNICZNA KAMIENICY POŁOŻONEJ
W RADOMIU PRZY UL. RWAŃSKIEJ 1
DZ. ID.: 146301_1.0050.AR_61.79**

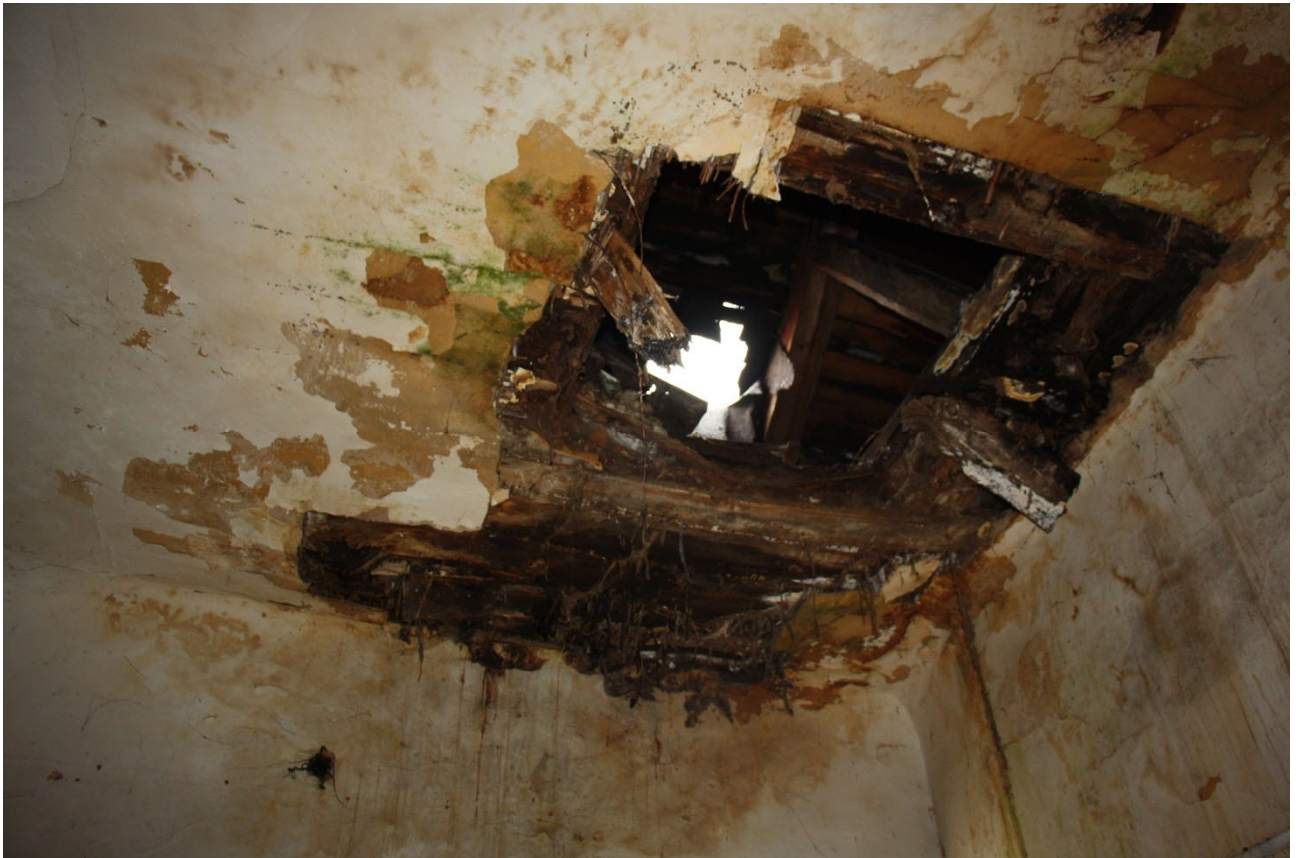
Fot. 20. Uszkodzony strop nad kłaką schodową.

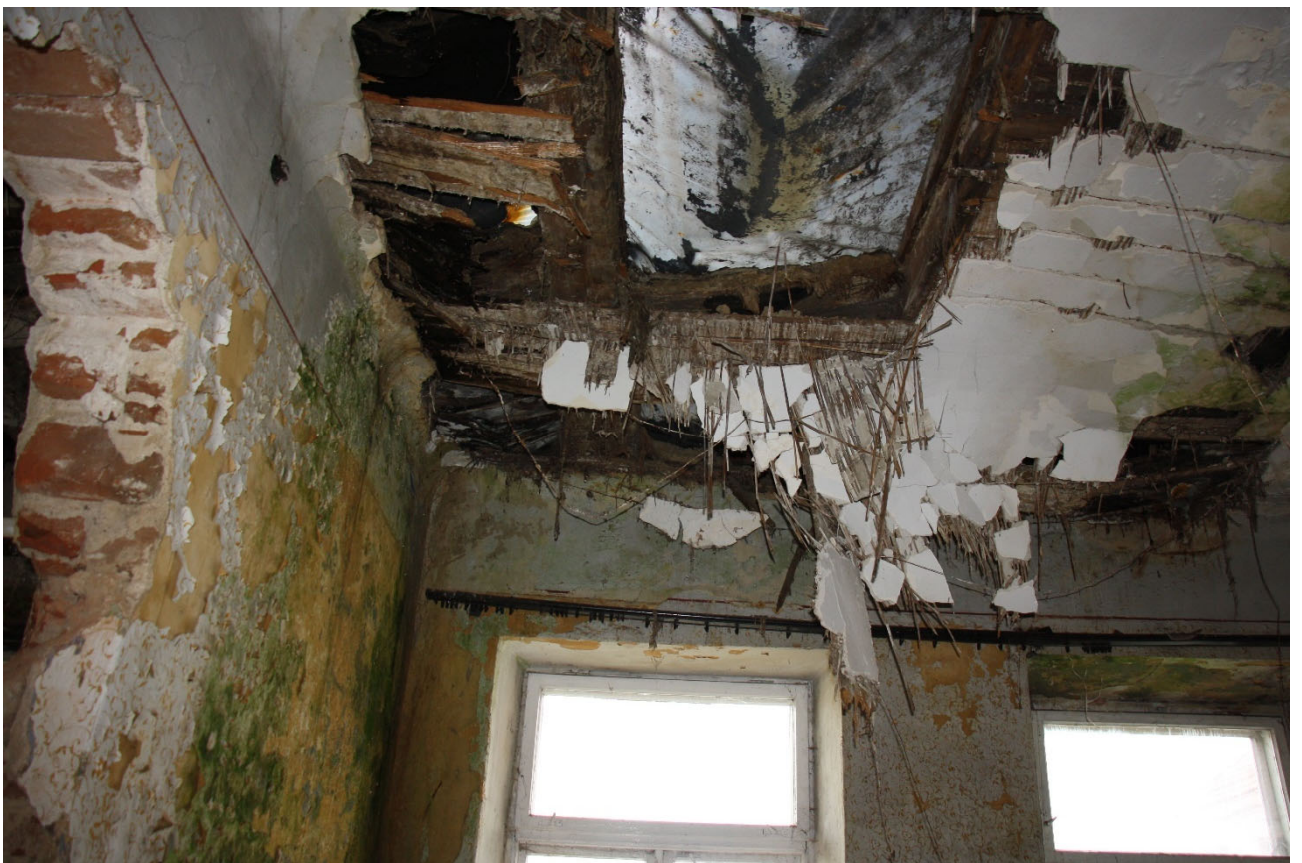
Fot. 21. Uszkodzony strop nad I piętrem – lokal mieszkalny od strony ul. Rwańskiej

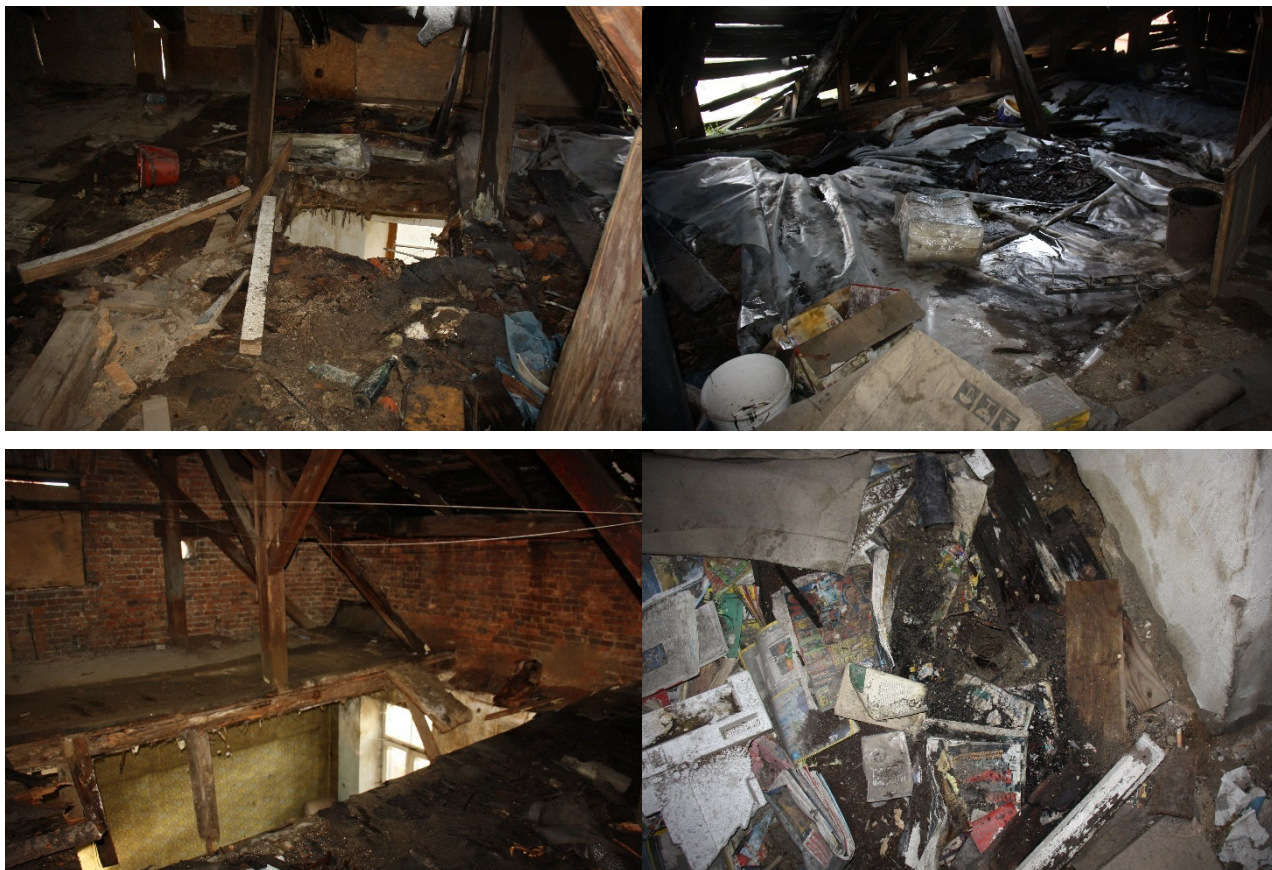
Fot. 22. Widok stropu nad I piętrzem z poziomu strychu.

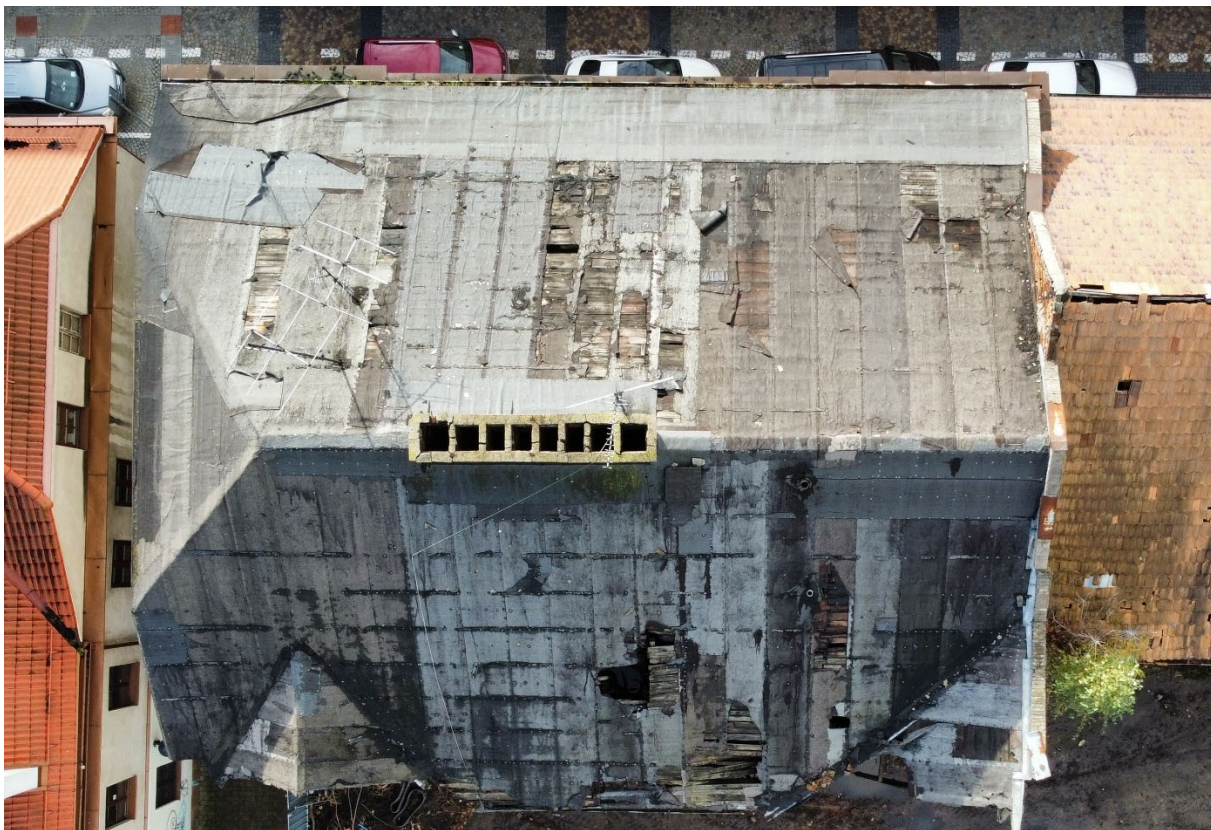
Konstrukcja dachu drewniana, dwuspadowa o kącie nachylenia $\alpha=34^\circ$. Dach pokryty papą asfaltową na pełnym deskowaniu. Stan techniczny, jak już wcześniej wielokrotnie wspomniano, jest katastrofalny. Papa ze znacznymi uszkodzeniami. Deskowanie zgniłe (w około 60%).

Fot. 23. Widok połaci dachowej z BSP.

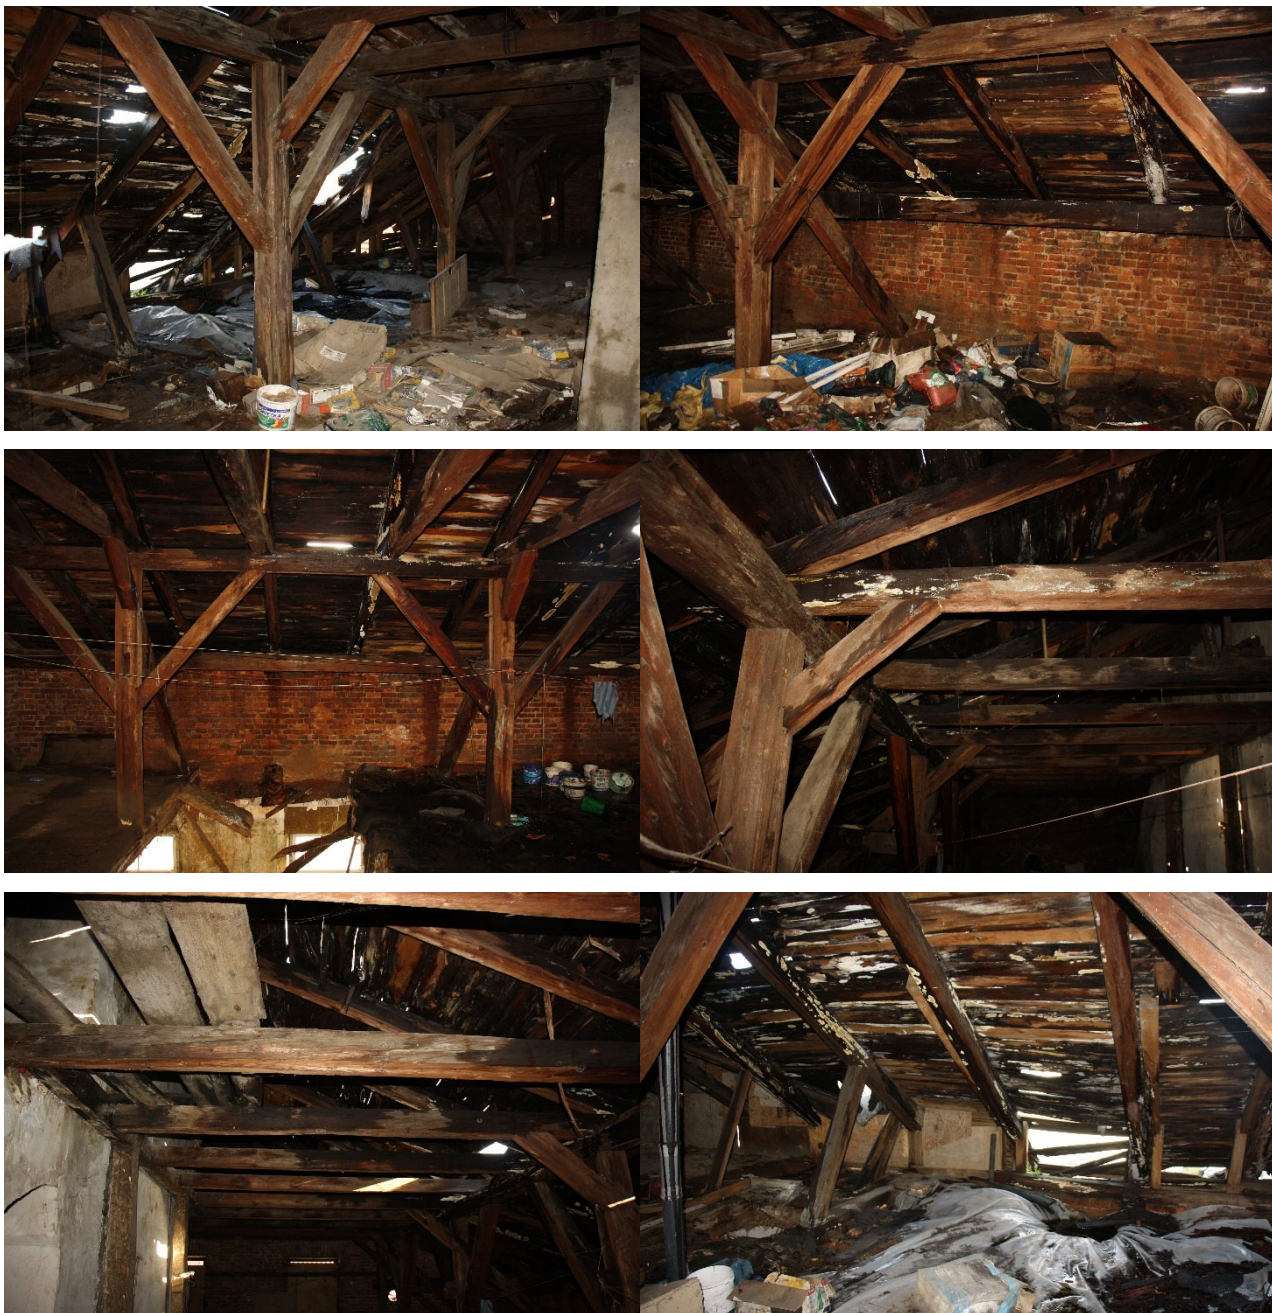
Znaczna część elementów konstrukcyjnych jest spróchniała lub przegniła. W wielu miejscach widoczne jest nadmierne ugięcie elementów konstrukcyjnych świadczące o przekroczeniu II SG, stanu granicznego użyteczności.

Stan konstrukcji dachowej stwarza realne zagrożenie zawalenia się, a w rezultacie efektu domina zawalenia się całego budynku.

Fot. 24. Stan konstrukcji dachowej.

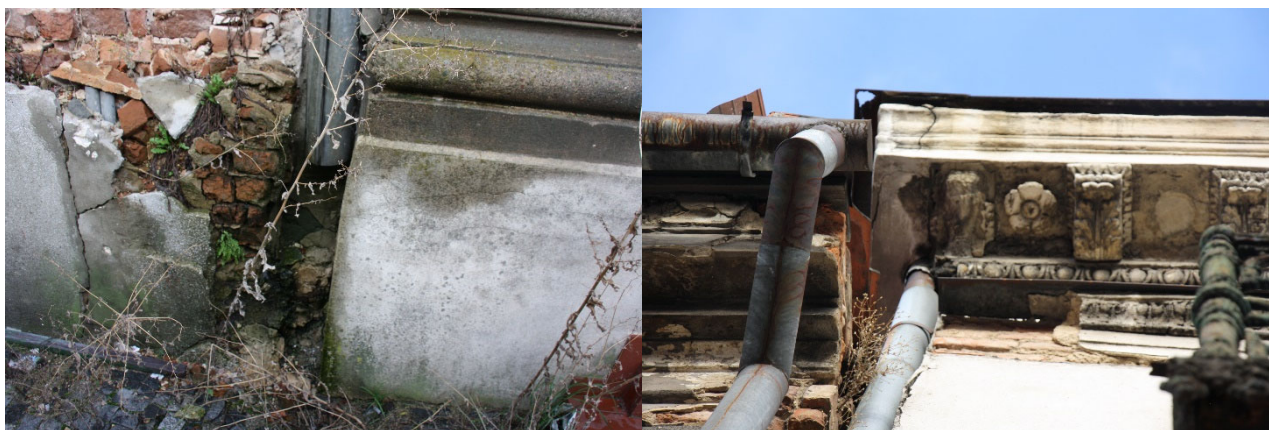
Obróbki blacharskie, rynny i rury spustowe wykonane z blachy stalowej ocynkowanej. Stan techniczny zły – liczne ogniska korozji oraz nieszczelności orynnowania powodują niekontrolowany odpływ wody opadowej z połaci dachowej.

Fot. 25. Stan techniczny obróbek blacharskich

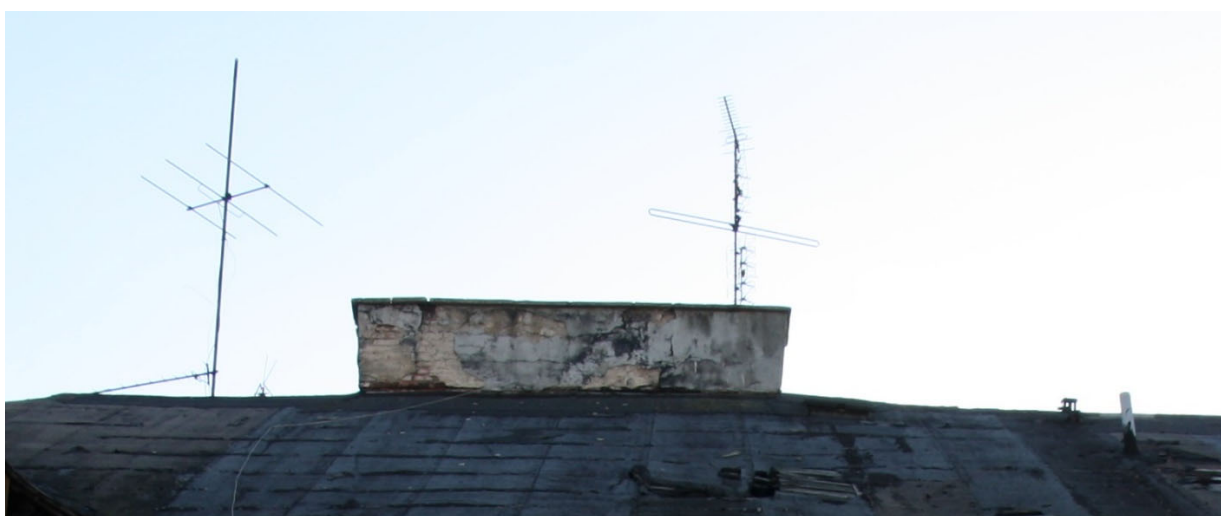
Komin, jedna sztuka, umiejscowiony centralnie w kalenicy budynku, wykonany jako wieloprzewodowy o przekroju kanałów dymowych 21x21cm oraz 21x14cm oraz 14x14cm i kanałów wentylacyjnych – 14x14cm. Komin powyżej połaci dachowej przełamany, z odparzonymi i luźnymi tynkami. Drożności komina nie badano.

Fot. 26. Widok komina od strony zewnętrznej (północnej).

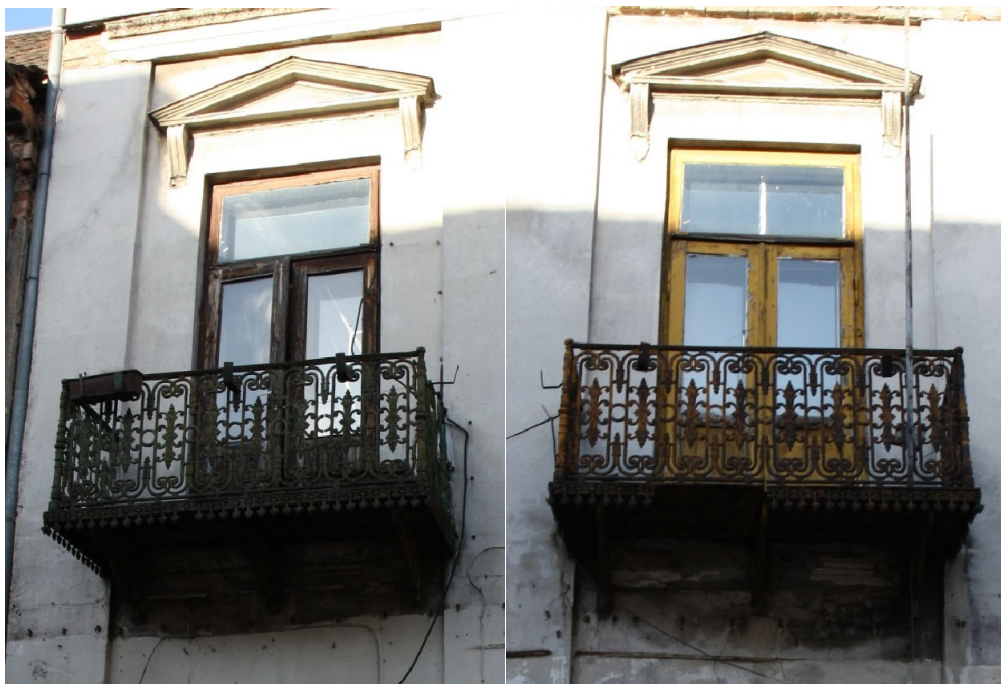
Stan techniczny balkonów zły.

Fot. 27. Balkony w elewacji frontowej.

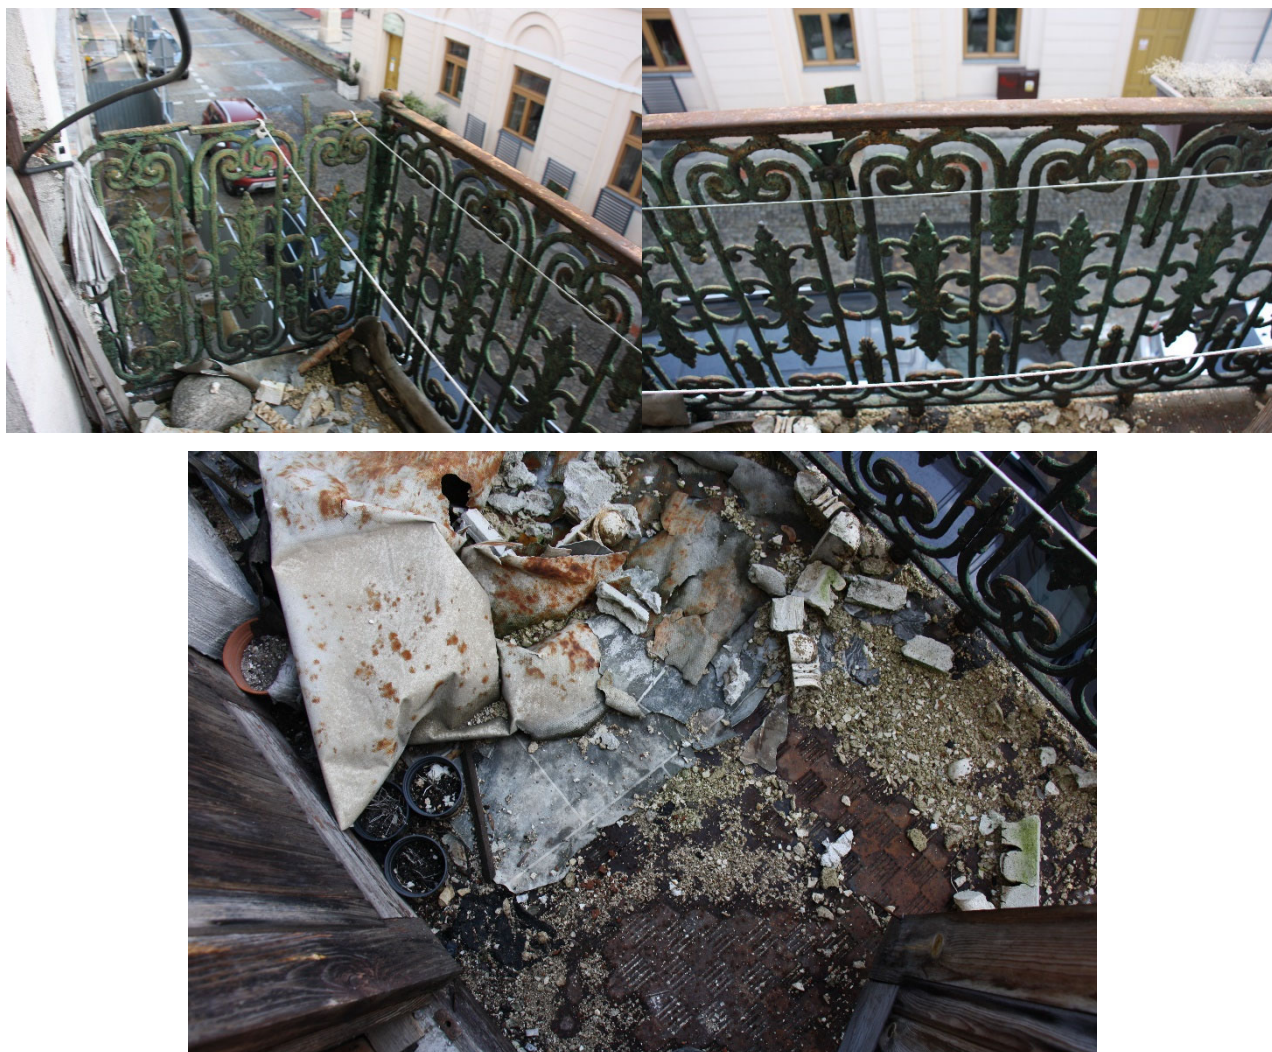
Fot. 27. Balkon – widok z kondygnacji I piętra. Widoczna uszkodzona balustrada.

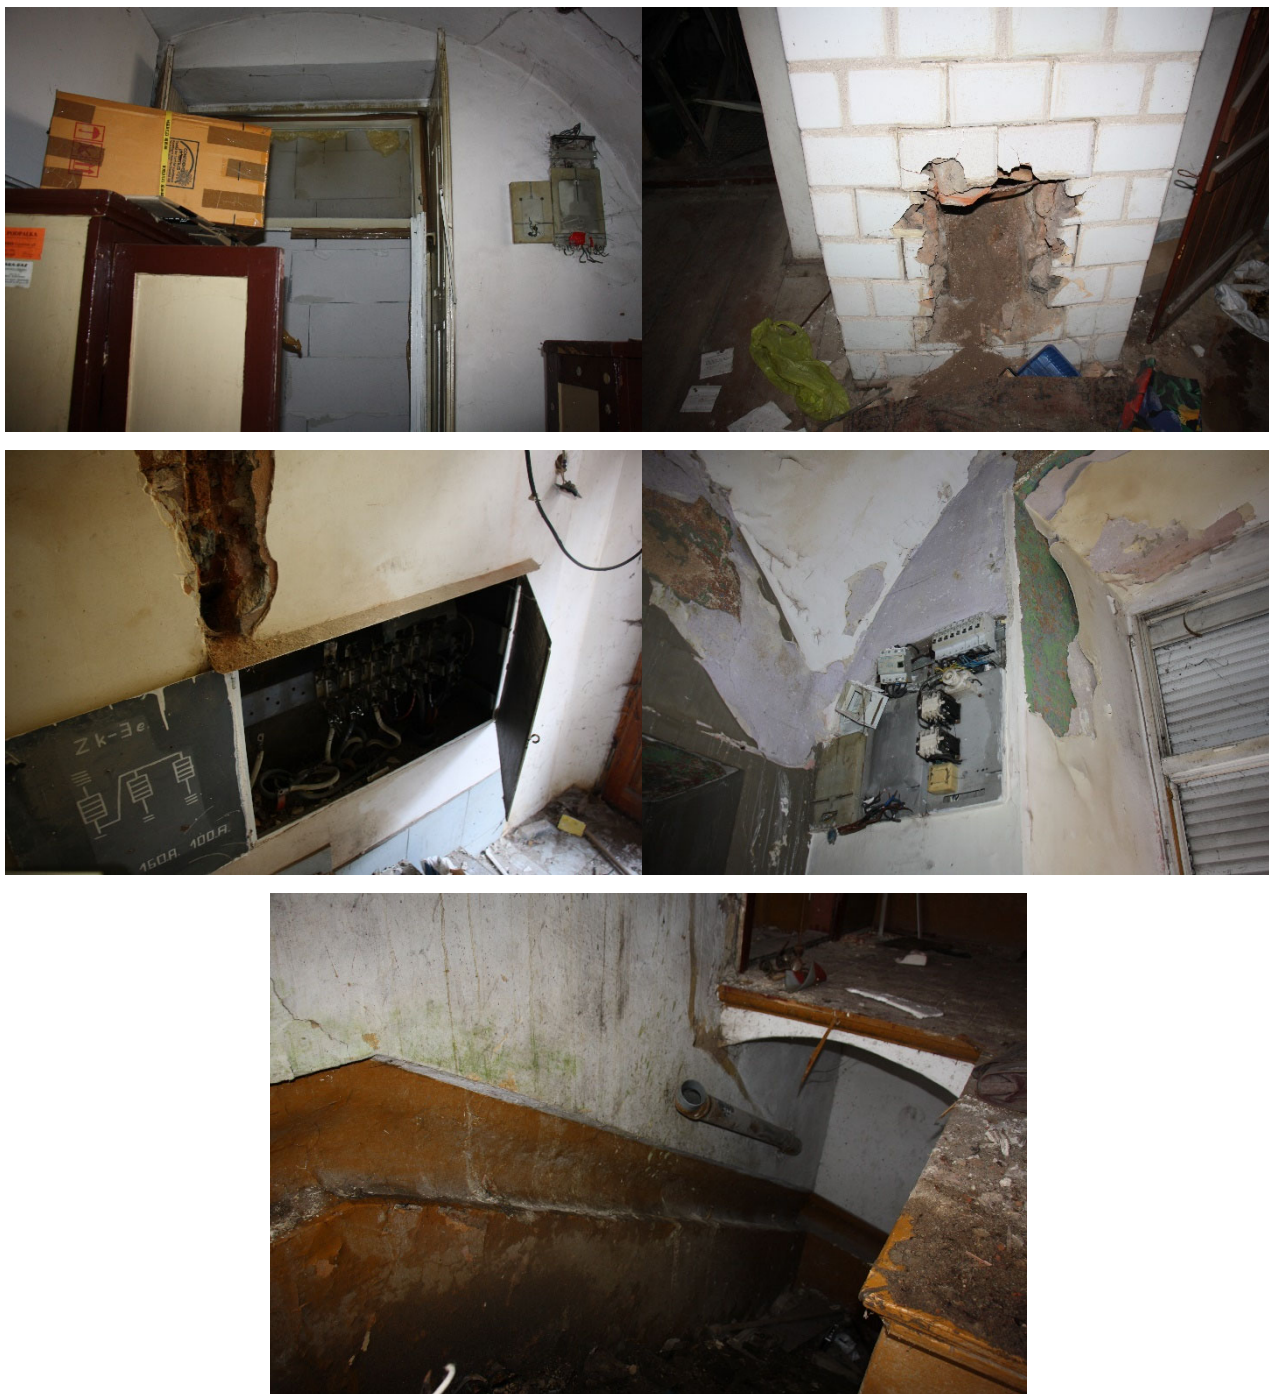
Aktualny stan techniczny instalacji wewnętrznych nie pozwala na ich użytkowanie.

Fot. 28. Wybrane elementy instalacji wewnętrznych.

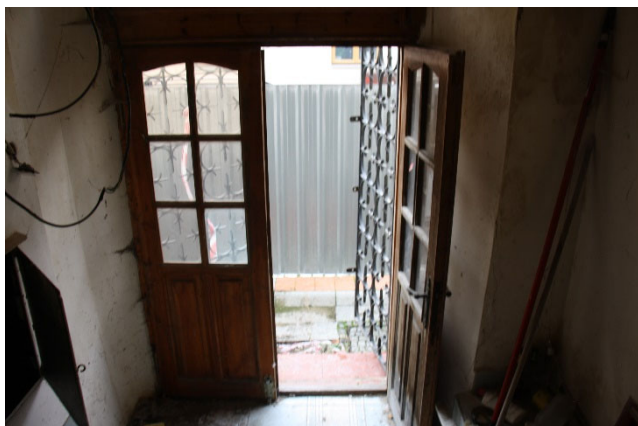
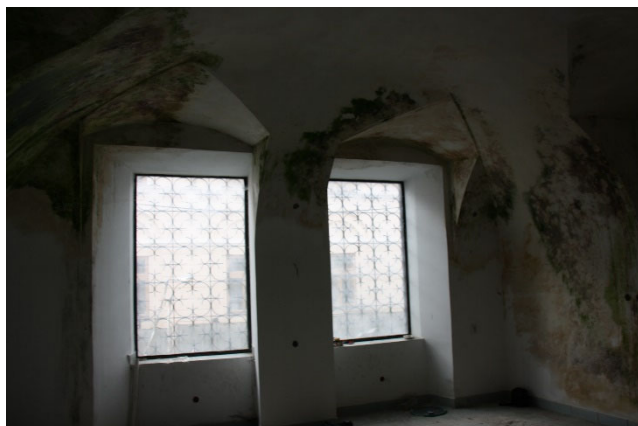
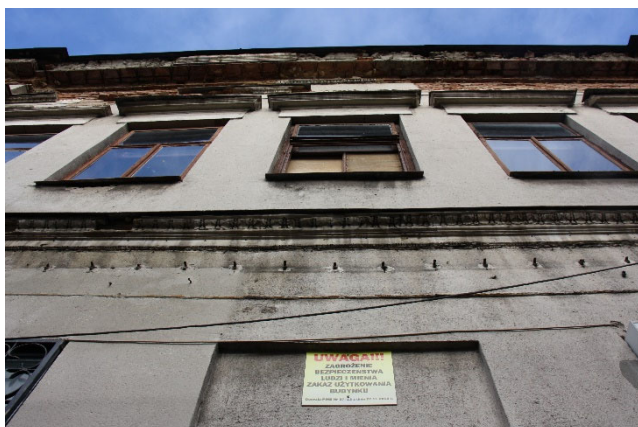
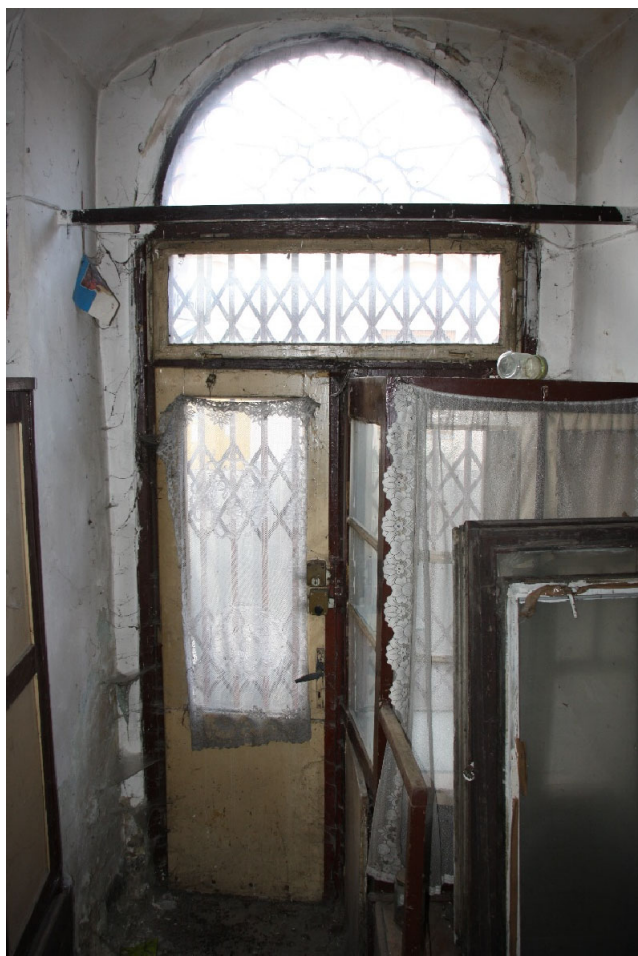
Stolarka zewnętrzna, okienna i drzwiowa wykonana jako drewniana i stalowa – wg. oględzin wtórna. Część otworów okiennych, z uwagi na konieczność zabezpieczenia budynku przed dostępem osób trzecich została zamurowana.

Fot. 29. Stolarka zewnętrzna.
