PROGRAM PRAC KONSERWATORSKICH

**DLA REMONTU KONSERWATORSKIEGO BUDYNKU Z 2 POŁOWY XIX WIEKU
PRZY UL. GEN. LEOPOLDA OKULICKIEGO 9 W RADOMIU WOJ. MAZOWIECKIE**

OPRAC. NATALIA SORAN NR DYPLOMU 3705

SIERPIEŃ

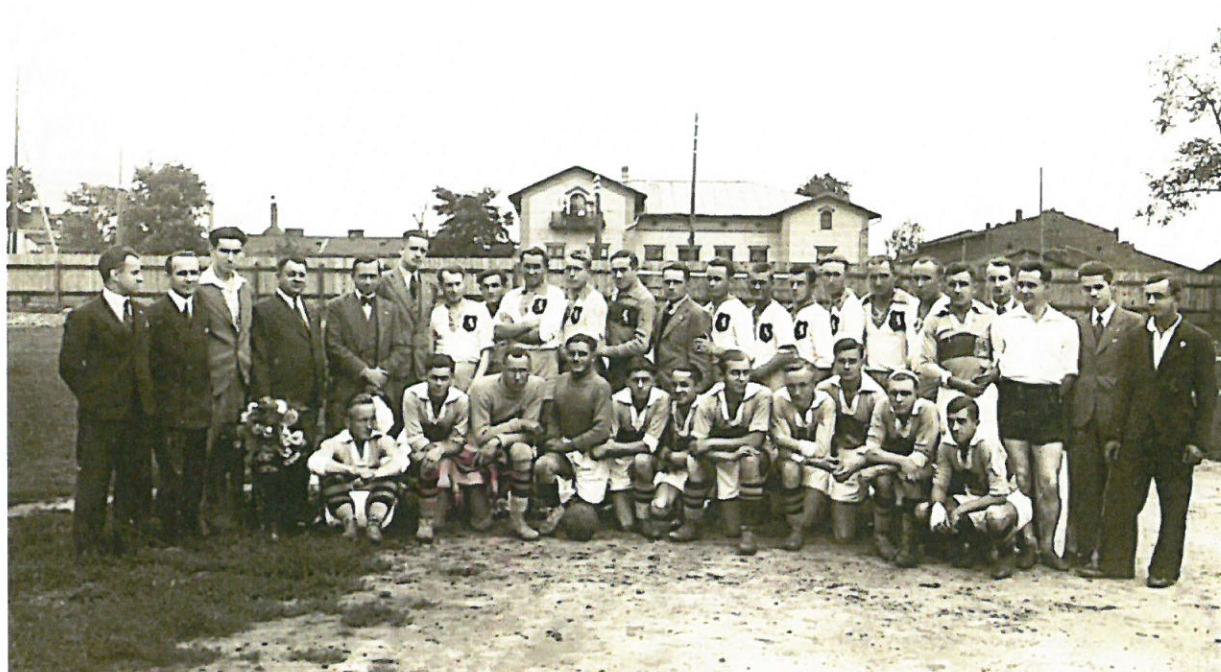
Fot.1. Stary ogród, mecz piłki nożnej Radom – Lublin, 1935r. ; w tle widok willi rodziny Zabielińców ; fotografia archiwalna, źródło- internet.

Można więc wnioskować, że w 1935 roku willa Zabielińców posiadała dwukolorową elewację frontową, a ściany boczne i tylna były ciemniejsze, czego pozostałości widzimy dzisiaj. Widoczne na elewacji frontowej w pasie fryzu dekoracje, wykonane były sztukatorsko, a więc gładkie, jako detal architektoniczny i malowane na kolor ciemniejszy niż wykonane w tynku szlachetnym, barwione w masie, boniowanie. Pas fryzu także na elewacji tylnej jest wystrojem pierwotnym, oryginalnym, boniowanie i tynki szlachetne – są odtworzeniem starej formy w nowej technologii.

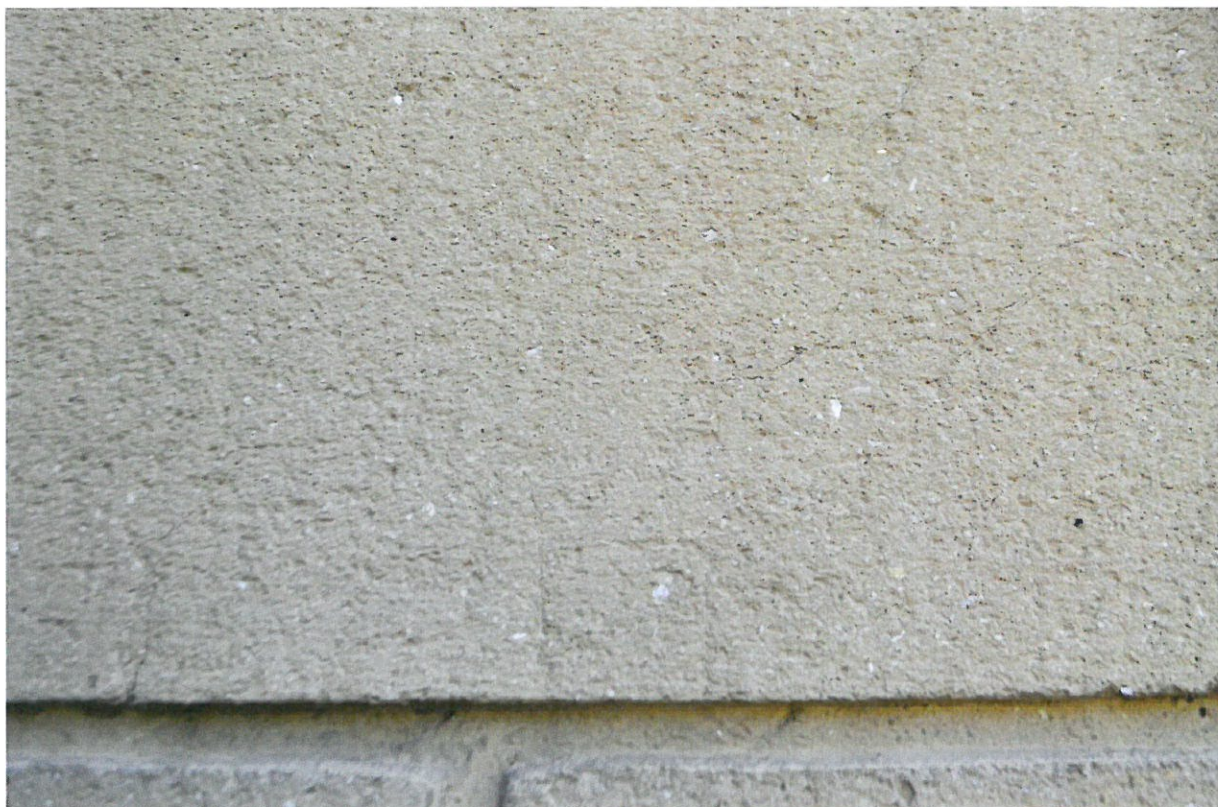
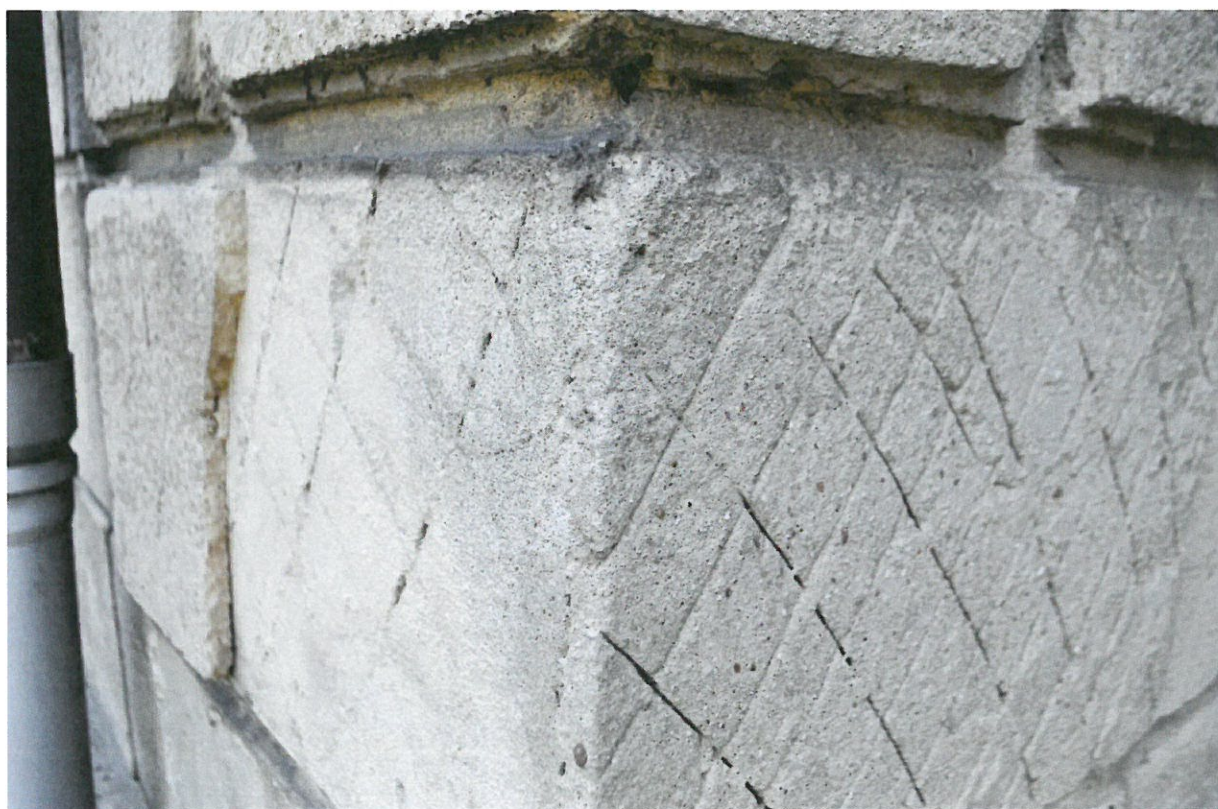
Fot.2, 3. Budynek przy ul. Ge. L. Okulickiego 9 w Radomiu. Widoczny detal – u góry: zbliżenie tynku szlachetnego na elewacji frontowej, z połyskującymi dodatkami; u dołu; warstwa podkładowa pod tynkiem szlachetnym z charakterystycznymi nacięciami. Fot. Natalia Soran 21.08. 2023r.

Na odstoniętej warstwie podkładowej pod tynkiem wierzchnim, widoczne są nacięcia wykonane dla zwiększenia przyczepności. Jednak warstwa wierzchnia i podkładowa nie są ze sobą silnie związane. Przyczyną może być nie tylko stojące na słabym poziomie wykonawstwo, ale też stałe zawilgocenie materiału, a co za tym idzie – utrata jego właściwości technicznych.

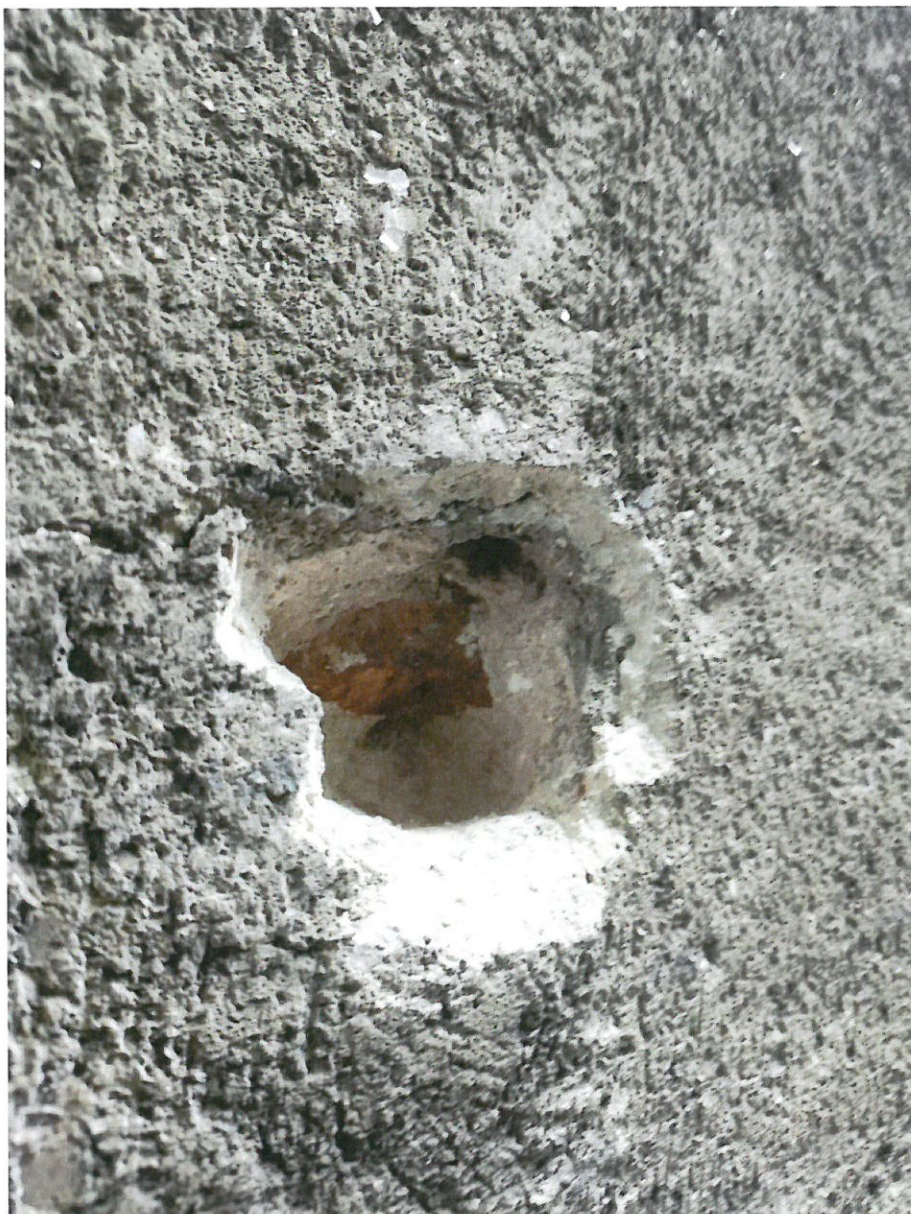
Fot.4. Budynek przy ul. Ge. L. Okulickiego 9 w Radomiu. Odkrywka wykonana na elewacji zachodniej. Widoczne: 1. Najstarsza zaprawa z wtrętami wapna – (podkładowa) i warstwa wierzchnia tynku szlachetnego. Widoczne jest opracowanie powierzchni narzędziem, ślady prowadzenia narzędzia drapiącego; na ciemny kolor wybarwiona jest tylko warstwa wierzchnia; wewnątrz zaprawa na naturalny ciepły kolor. Fot. Natalia Soran 21.08. 2023r.

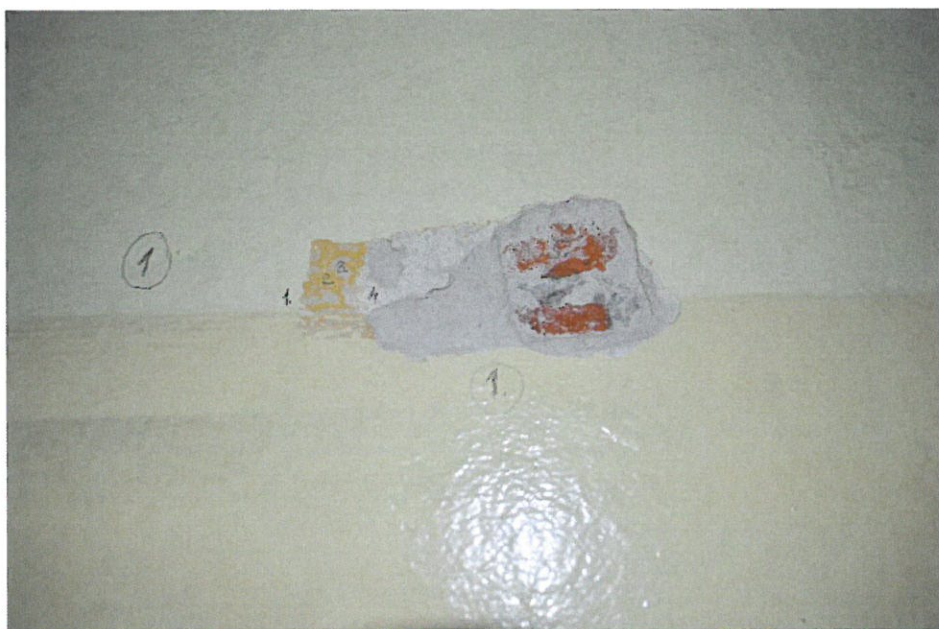
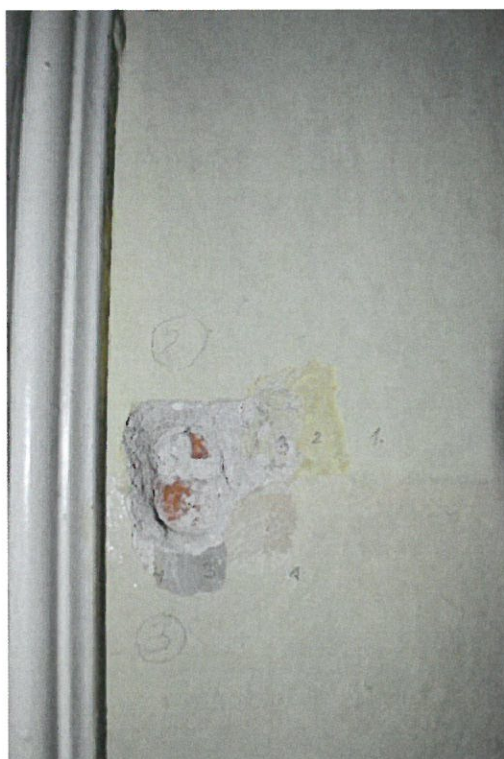
Fot.4, 5. Budynek przy ul. Ge. L. Okulickiego 9 w Radomiu. Wyżej: odkrywka 1 w sieni parteru (pom. 1 /2) ; poniżej : odkrywka 2 (pom. 1 /25). Fot. Natalia Soran 21.08.2023r.

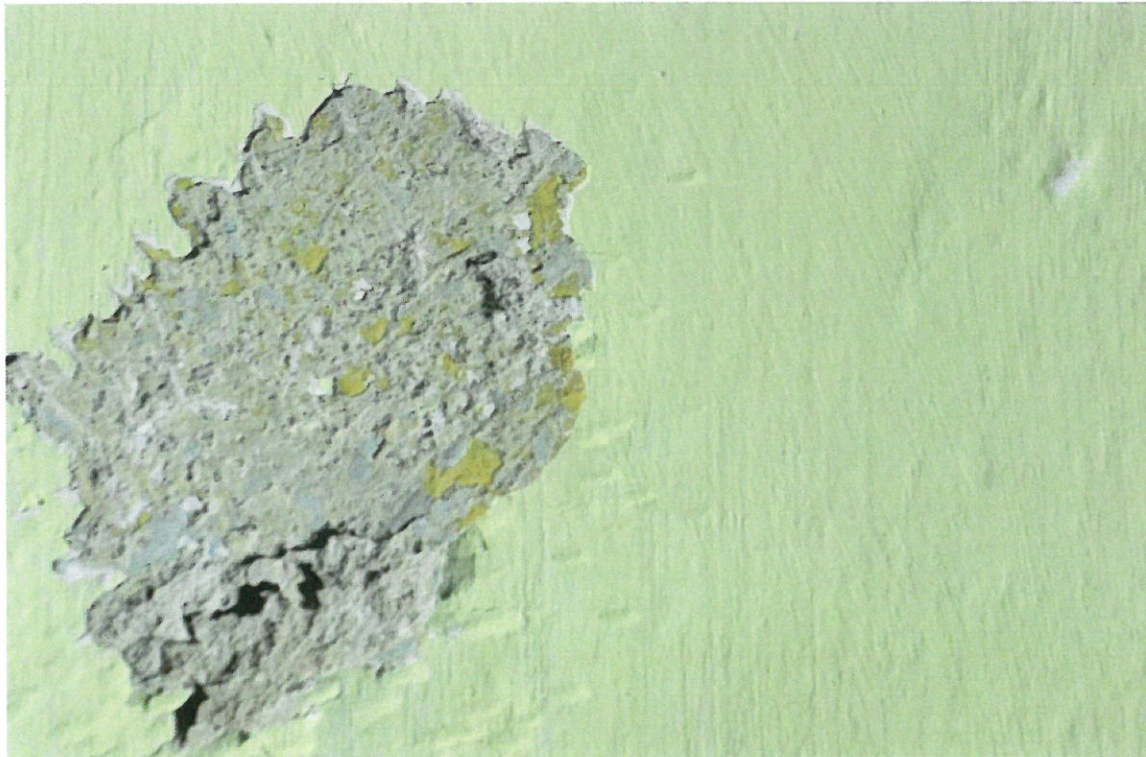
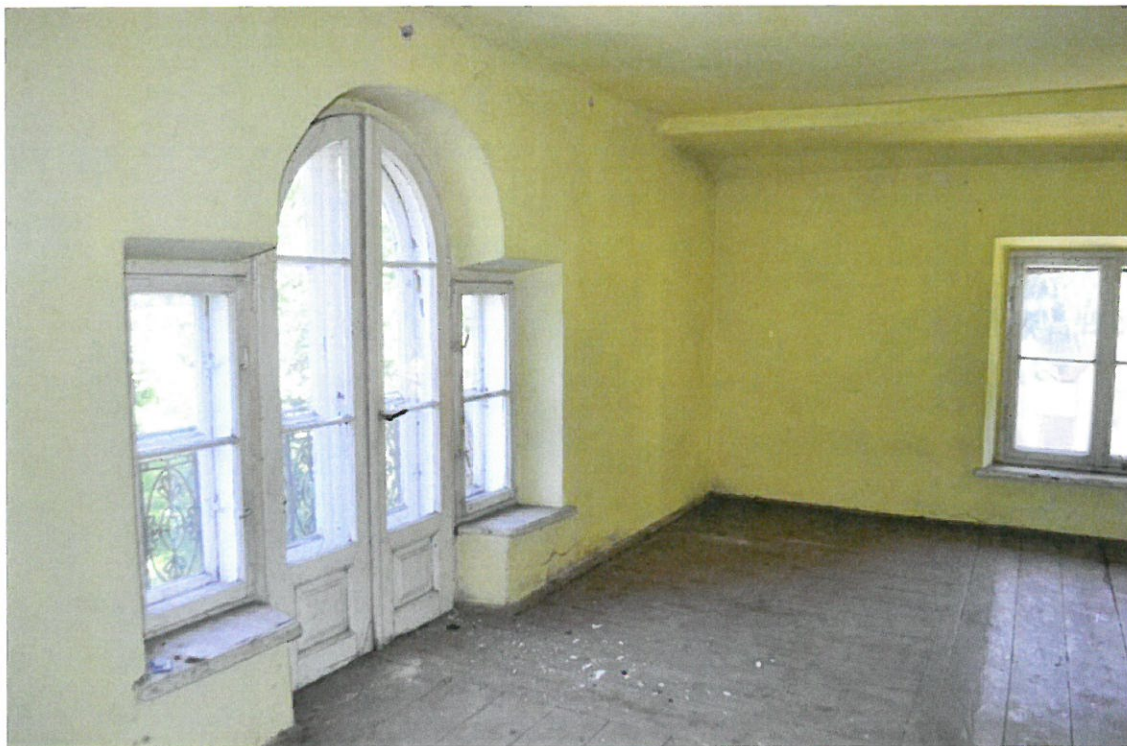
Fot.6,7. Budynek przy ul. Ge. L. Okulickiego 9 w Radomiu. Wyżej: pom. na poddaszu – w odkrywcę, gliniasta ciemna zaprawa i najstarszym kolorem bładoniebieskim. Poniżej : po. Z balkonem od elewacji frontowej na poddaszu – zachowany pierwotny charakter wnętrza. Fot. N. Soran 21.08. 2023r.

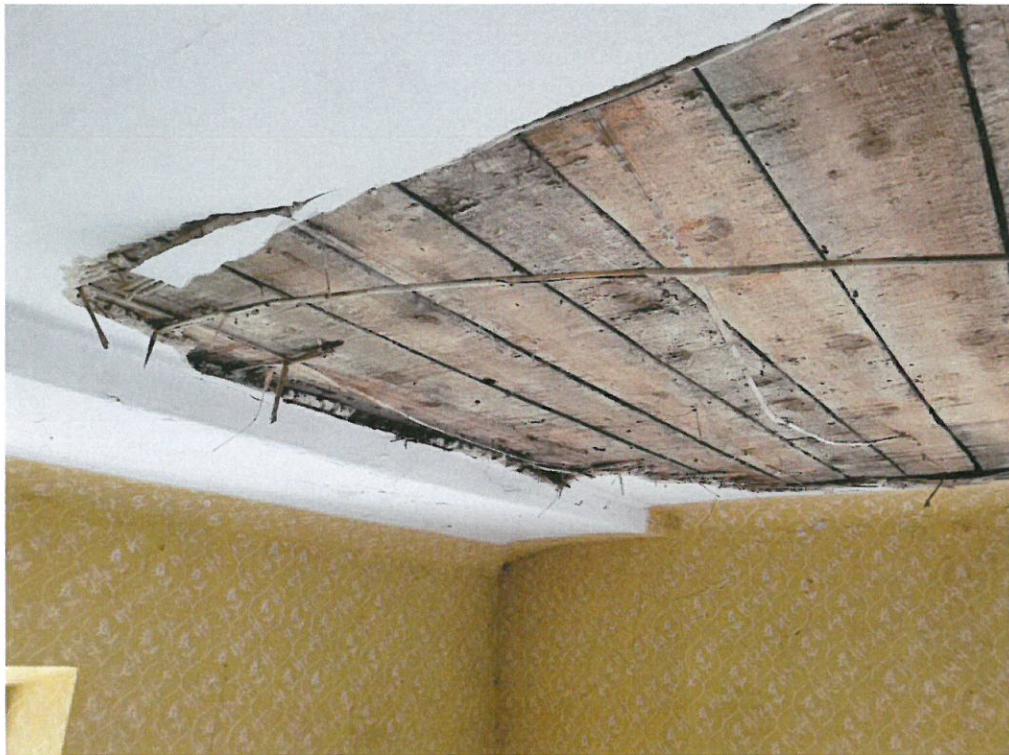
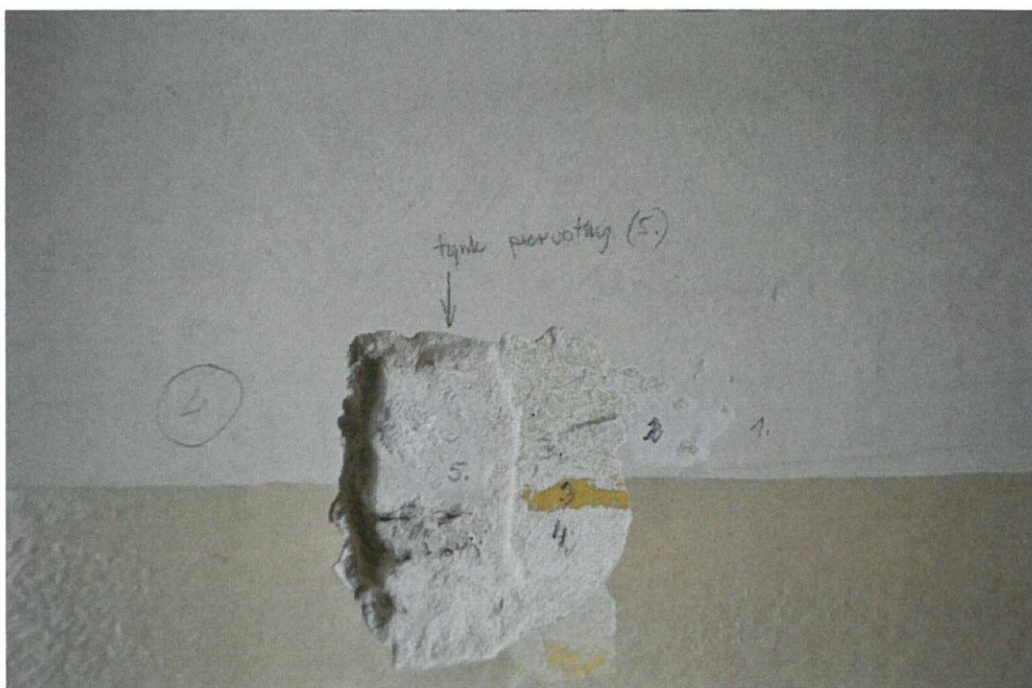
Fot.6,7. Budynek przy ul. Ge. L. Okulickiego 9 w Radomiu. Wyżej: pomieszczenie poddasza-odkrywka na suficie tzw. podsiębitka (deskowanie i trzcina).Poniżej : parter – odkrywka w pom. 1/ 10, zachowany jest tynk pierwotny, ale nie występują ślady koloru. Fot. Natalia Soran 21.08. 2023r.

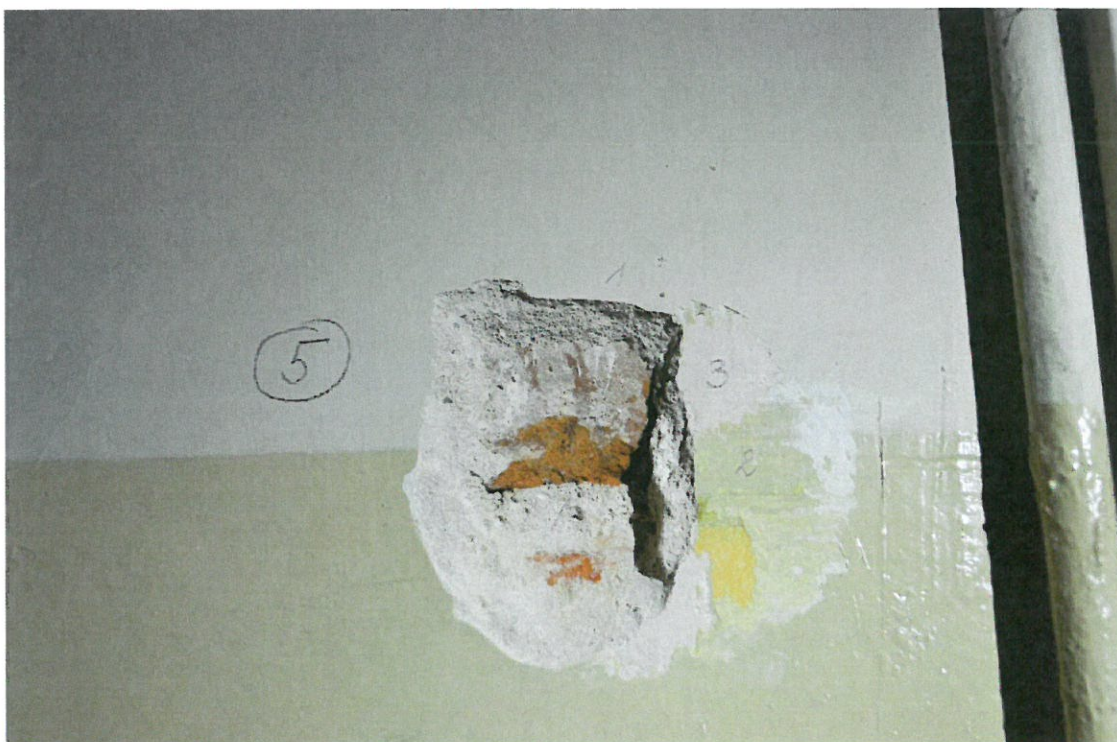
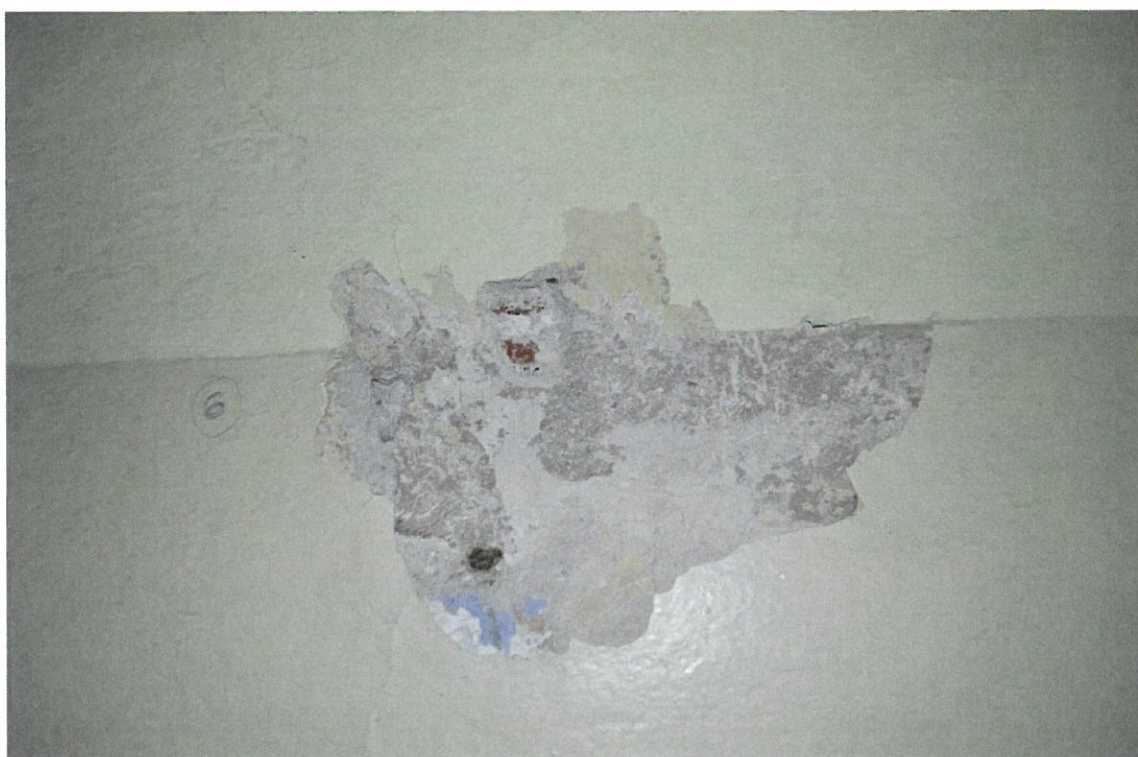
Fot.8,9. Budynek przy ul. Gen. L. Okulickiego 9 w Radomiu. Wyżej : w odkrywce 5 w pom. 1 /10 ustalono najstarszy kolor (bladoróżowy nr 3); poniżej: w odkrywce 6 w pom. 1/17 – ciemnoszary róż. Fot. Natalia Soran 21.08.2023r.

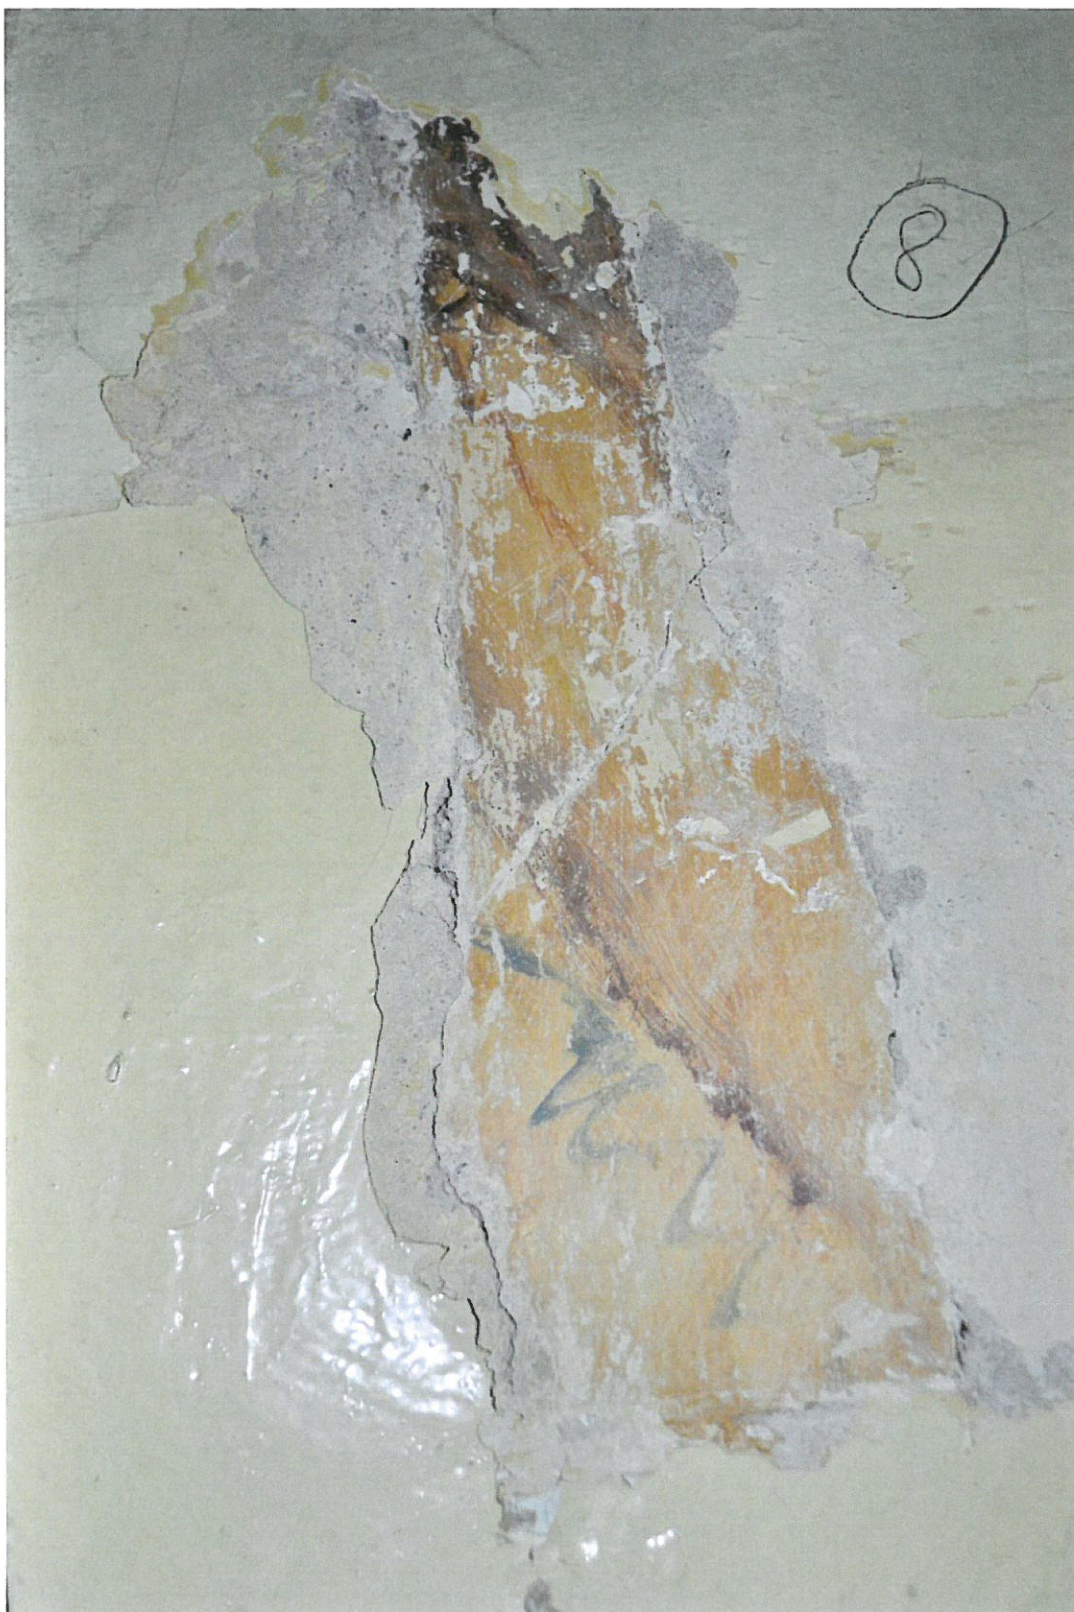
Fot.10. Budynek przy ul. Gen. L. Okulickiego 9 w Radomiu. Odkrywka 8 : widoczny zachowany pierwotny tynk z warstwą sztablatury na bazie gipsu (?) oraz warstwa malarską naśladującą marmur tzw. marmuryzacją, korytarz sieni 1 / 2. Fot. Natalia Soran 21.08.2023r.

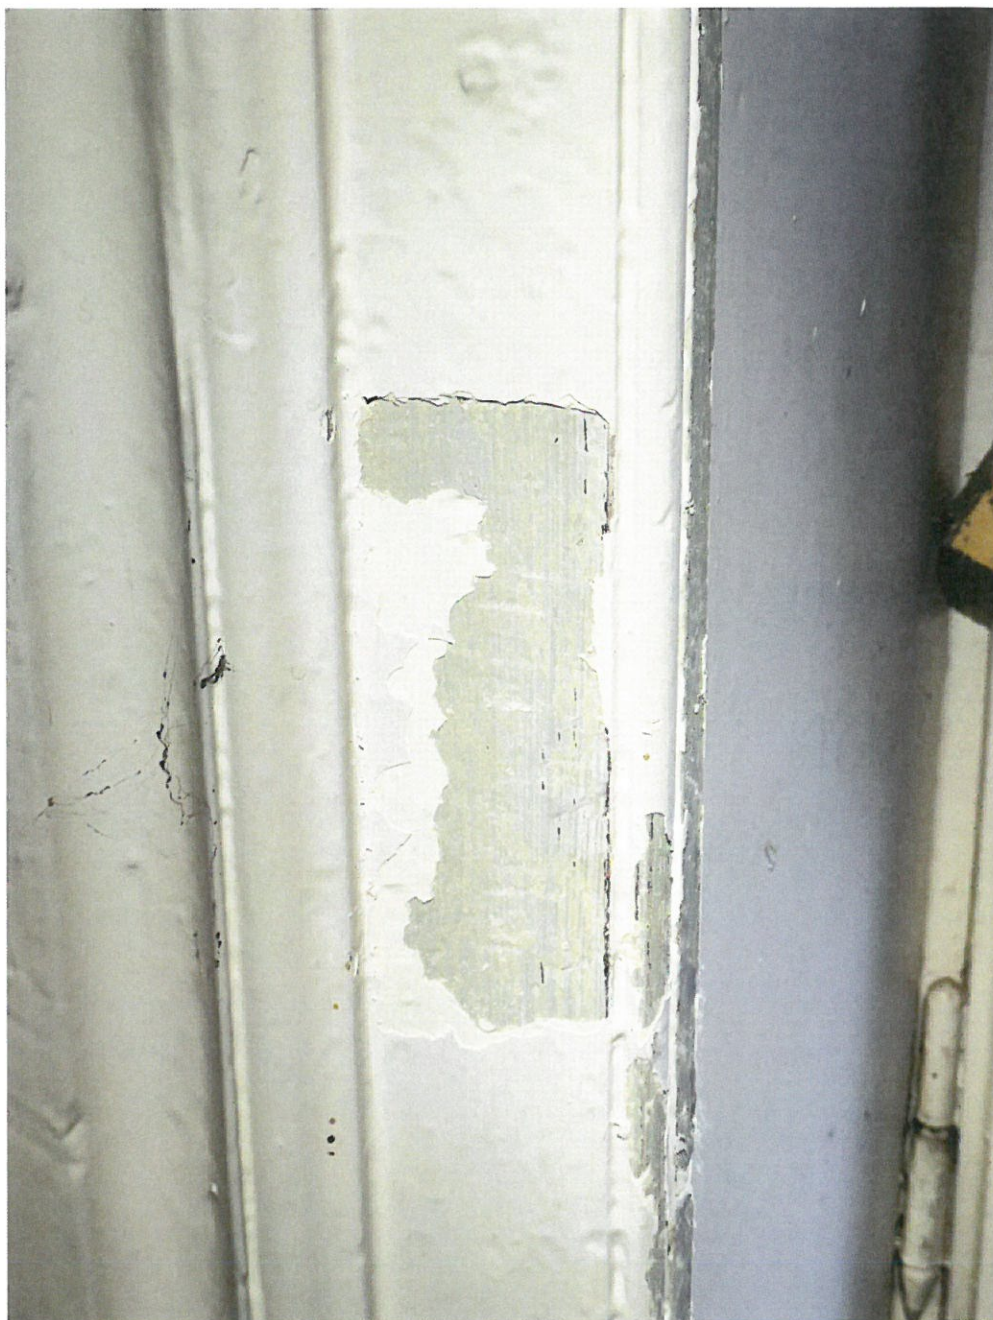
Fot.11. Budynek przy ul. Gen. L. Okulickiego 9 w Radomiu. Odkrywka 9, w pomieszczeniu 1/10, lewa okiennica – środkowy fragment; widoczna pierwotna kolorystyka w odcieniu jasnej szarości i delikatnej zieleni , widoczne są bardzo cienkie pociągnięcia pędzla, które mogą sugerować wykonany mazerunek. Jest to dominująca kolorystyka stolarki wewnętrznej zarówno na parterze jak i na poddaszu, stanowiąca pierwotny wystrój wnętrza. Fot. Natalia Soran 21.08.2023r.

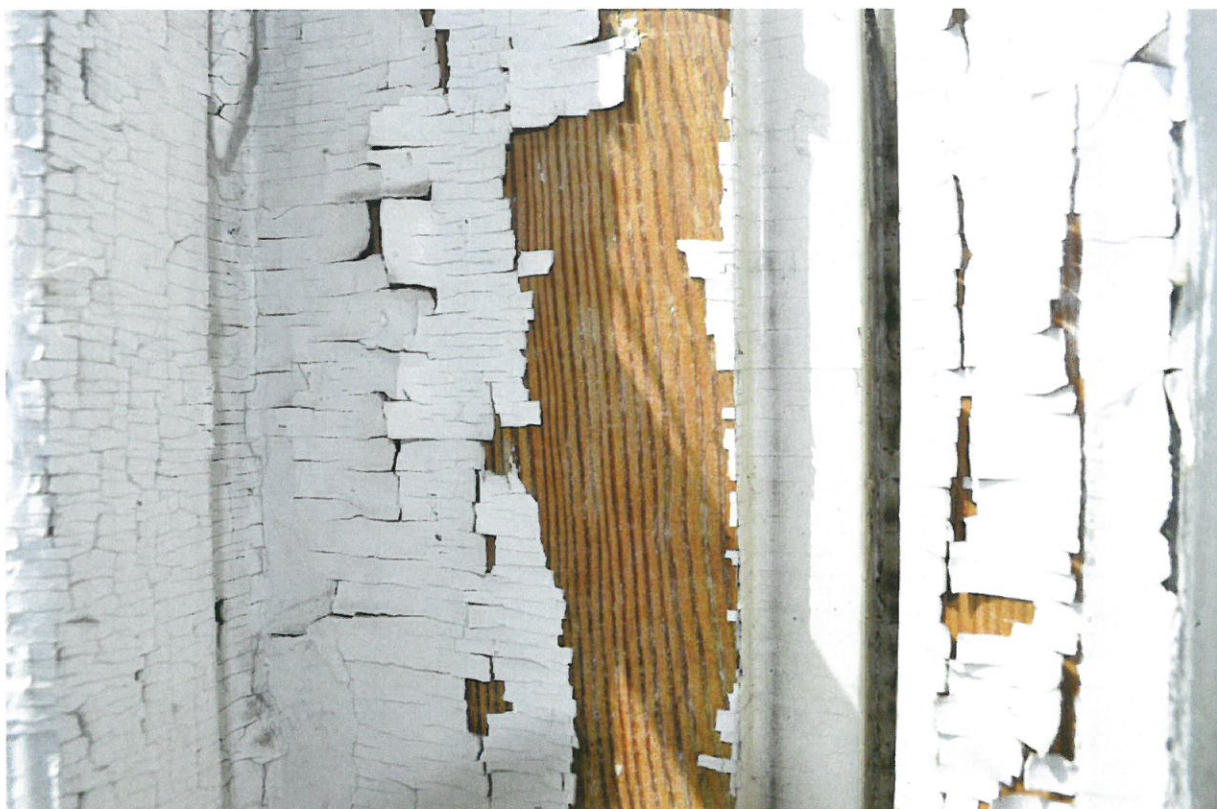
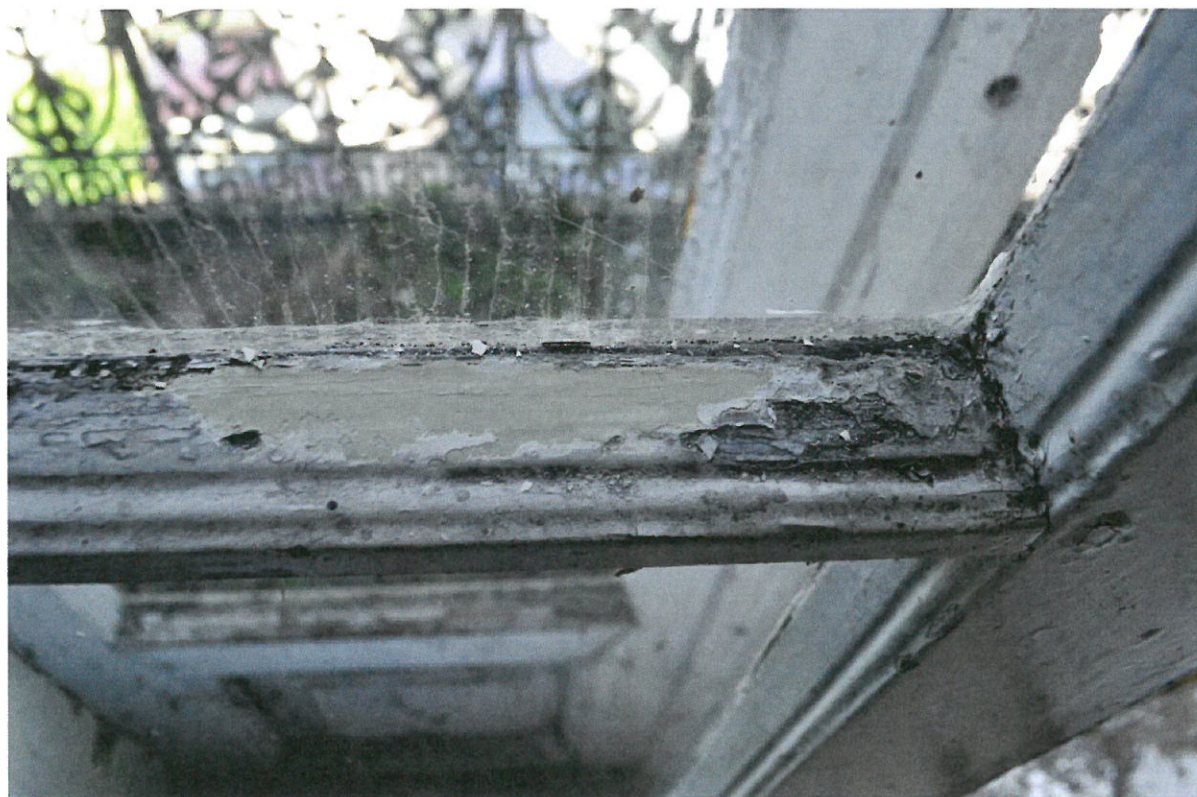
Fot.12,13. Budynek przy ul. Gen. L. Okulickiego 9 w Radomiu. Góra: stolarka okienna z drewna sosnowego, naturalna odkrywka na węgarze okna parteru, od strony frontu. Dół: odkrywka na stolarce okna poddasza, balkonowego- najstarsza kolorystyka w odcieniu zielonkawej bieli. 21.08. 2023r.

W najgorszym stanie technicznym są skrzydła parteru i poddasza, a także okienka piwniczne w najbardziej zawilgoconej strefie przyziemia. Nastąpiła daleko posunięta degradacja materiału drewnianego (sosna), wypaczenia, nieszczelność, odspojenie zabezpieczającej powierzchniowo malatury , która łuszczy się i odpada. Ze względu na liczne naprawy, przemalowania , a nawet prawdopodobną wymianę w przeszłości zewnętrznych skrzydeł parteru na nowe, nie znaleziono tutaj warstwy malatury z kolorystyką pierwotną. Jednak na całości stolarki oryginalnej , zarówno na wewnętrznych skrzydłach okien, futrynach, wewnętrznych okiennicach i drzwiach, znaleziono takie warstwy w pełnej ciągłości, co świadczy o ogólnie dobrym stanie zachowania stolarki wewnętrznej.

c. pełna konserwacja stolarki okiennej, okiennic i drzwi / usuwanie wtórnych nawarstwień metodami chemicznymi, mechanicznie, ręcznie, tak , aby zachować warstwę malatury pierwotnej, a nie odtwarzać ją od nowa; powstałe lub istniejące ubytki uzupełnić kitem akrylowym szlifować i scalić ; na zasadzie prób dobrać właściwe farby do scalania i malowania stolarki; w przypadku rozległych zniszczeń / w fazie badań nie natrafiono na takie/ dopuszcza się usunięcie pierwotnego lakierowania i odtworzenie go na nowo / na farbie podkładowej , zgodnie z technologią zabytkowej stolarki/ ; przed malowaniem należy wykonać próby rekonstrukcji i zatwierdzić je komisyjnie; dla stolarki należy przygotować komplet galanterii mosiężnej tj. klamek z sztyldami, blokad, haczyków , gałek – niektóre z nich zachowały się i są podstawą do odtworzenia brakujących egzemplarzy; niezachowane należy odtworzyć na podstawie analogicznego, ale zachowanego wyposażenia właściwego stylistycznie .

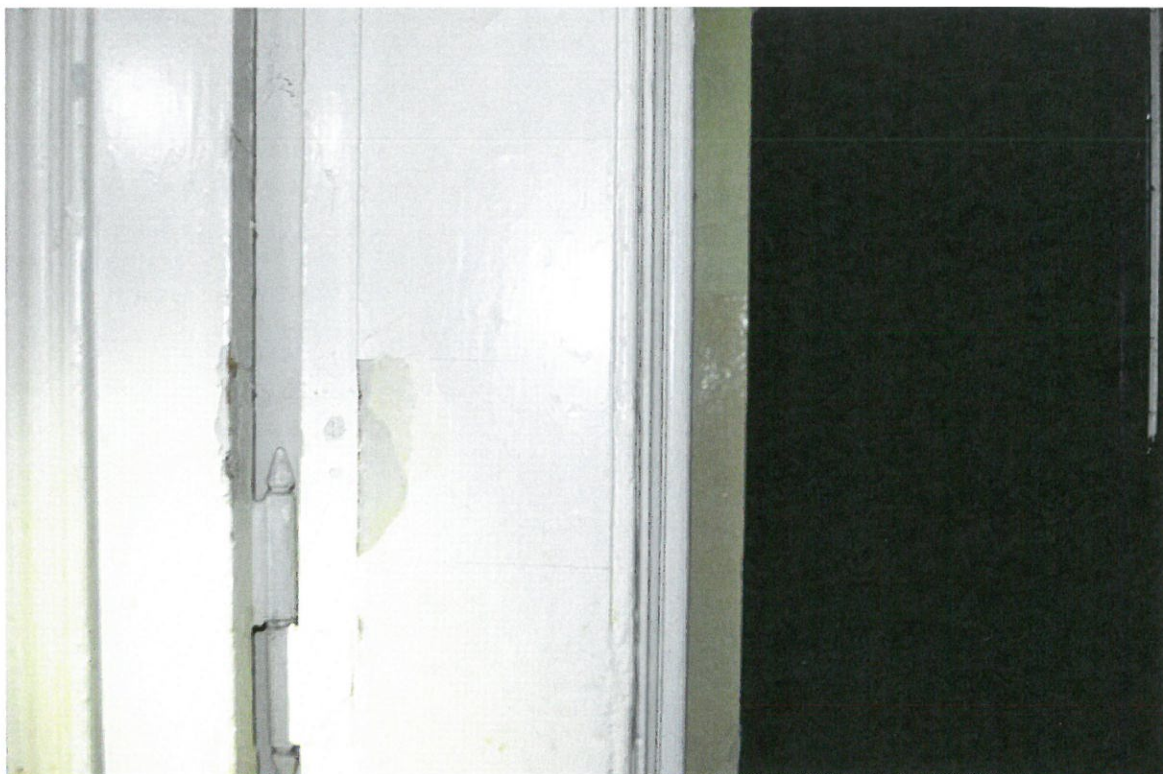
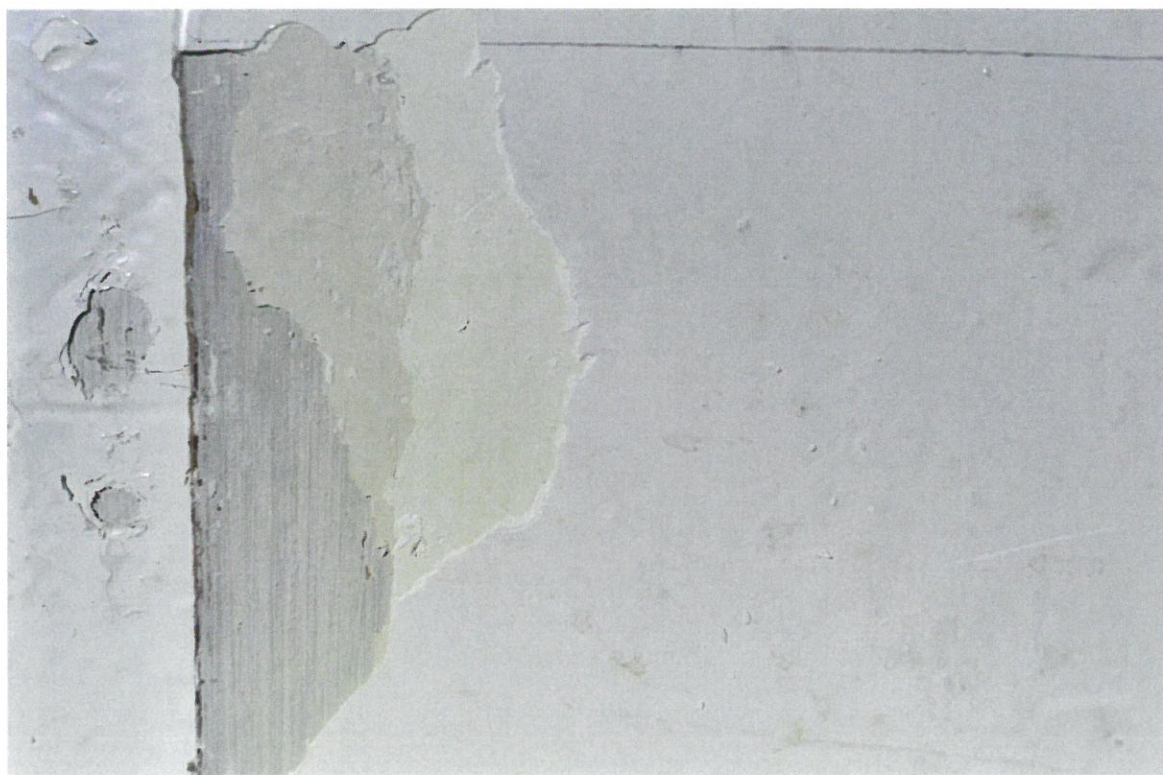
Fot.14,15. Budynek przy ul. Gen. L. Okulickiego 9 w Radomiu. Góra: fragment stolarki drzwiowej pomiędzy pom. 1/24 a 1/25 na parterze, lokalizacja. Poniżej: odkrywka – zbliżenie, kolor szarozielony, szrafowany to pierwotna kolorystyka stolarki w pom. parteru, zbliżona do **koloru nr 92 z kolornika Keim Avantgarde**. N. Soran 21.08. 2023r.

Po zawieszeniu do pracowni drzwi należy ponownie przebadac, aby potwierdzić badania wstępne i kolorystykę pierwotną. Rozmontować części metalowe, następnie należy usunąć wszystkie nawarstwienia lakiernicze do drewna metodami chemicznymi ze wspomaganie przez opalanie opalarką ; całość należy wzmocnić impregnatem; po utwardzeniu stolarki drzwiowej, uzupełnić ubytki kitami do drewna, większe ubytki uzupełniać wstawkami z drewna sezonowanego tego samego gatunku; szlifować ; położyć warstwę podkładową i kolorystyczną- dwuwarstwowo, lakierem do drewna półmatowym, w kolorze „oxiderot”; zamontować zrekonstruowane klamki i szyldy mosiężne.

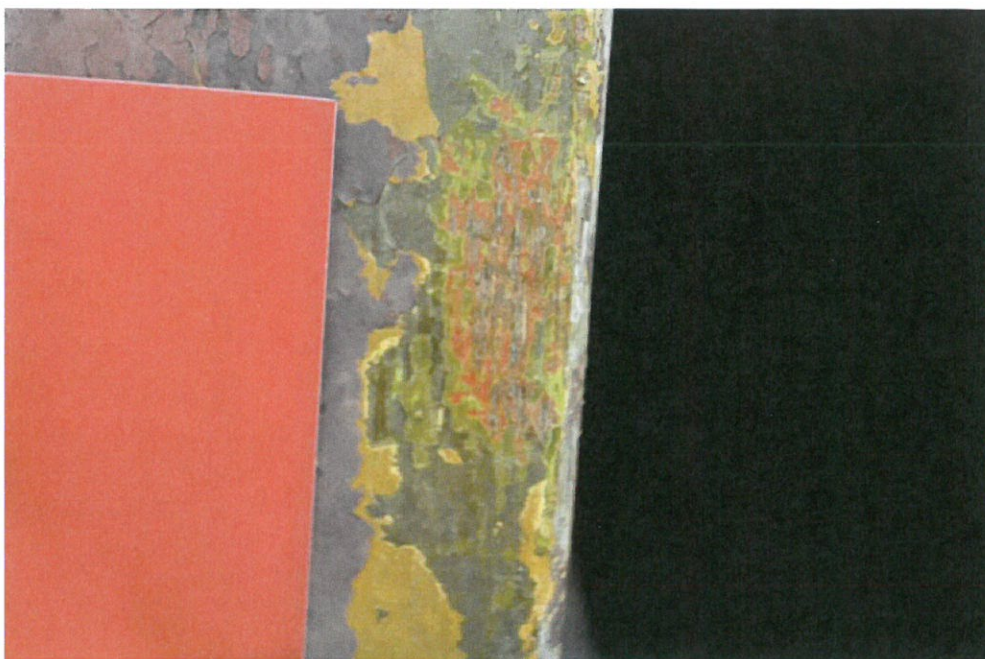
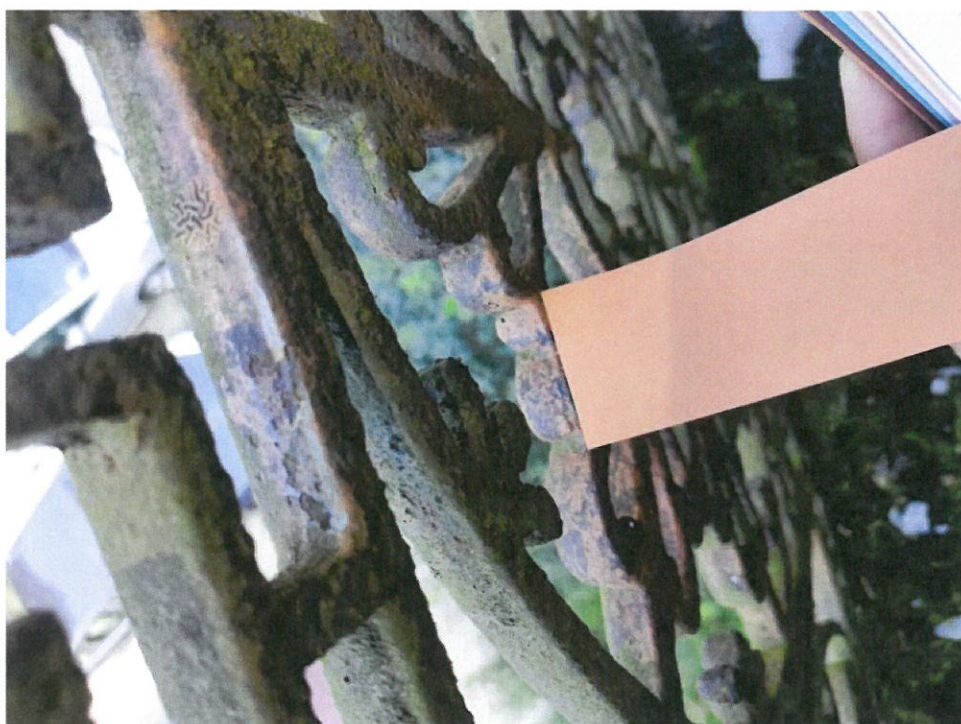
Fot.16. Budynek przy ul. Gen. L. Okulickiego 9 w Radomiu. Góra: fragment stolarki drzwiowej, lewy węgar drzwi wejściowych od strony zewnętrznej. Przyłożony wzór koloru o nazwie „oxidrot” nr 9003 S z kolornika Keim Avantgarde, dokładnie odwzorowuje widoczny w odkrywkach pierwotny kolor stolarki drzwi wejściowych do budynku. Poniżej: fragment bariery balkonu od strony elewacji frontowej. Przyłożony wzór koloru o nazwie „ oxidorange” nr 9011 0 z kolornika Keim Avantgarde¹. Fot. N. Soran 21.08. 2023r.

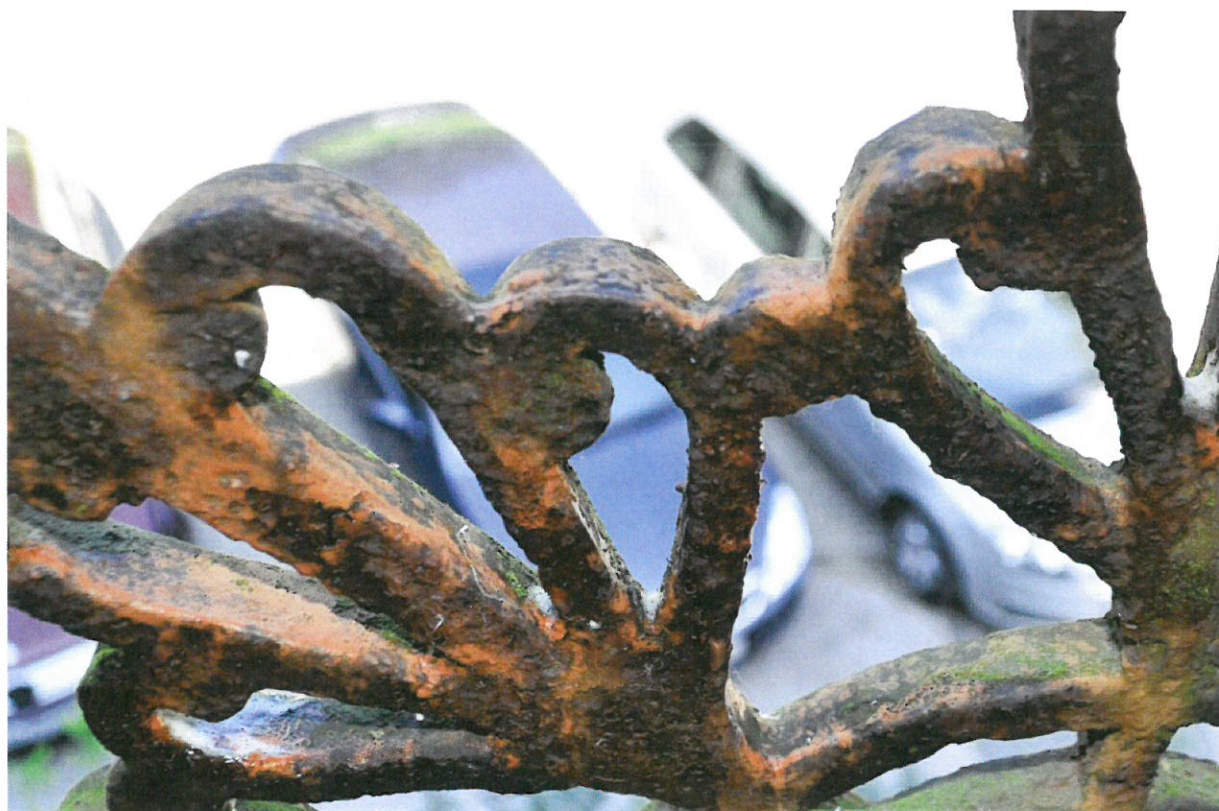
Fot.17. Budynek przy ul. Gen. L. Okulickiego 9 w Radomiu. Kolorystyka balustrady balkonu po miejscowym oczyszczeniu z nawarstwień brudu. Fot. N. Soran 21.08. 2023r.

7. Balkon od strony frontowej – pełna konserwacja : czyszczenie metodą piaskowania, wykonanie rekonstrukcji brakujących elementów; zabezpieczenie metalu metodą cynkowania ogniowego; usunięcie zacieków i ubytków w cynkowaniu dla zabezpieczenia przed ponownym rdzewieniem ; malowanie proszkowe farbami do metalu do wymalowań zewnętrznych, w kolorystyce zatwierdzonej przez komisję konserwatorską, oparta na zachowanych warstwach pierwotnych (warstwa zachowana w całości, bez przemalowań) wykonanie prac konstrukcyjnych dla montażu balkonu na lewym ryzalicie elewacji frontowej.

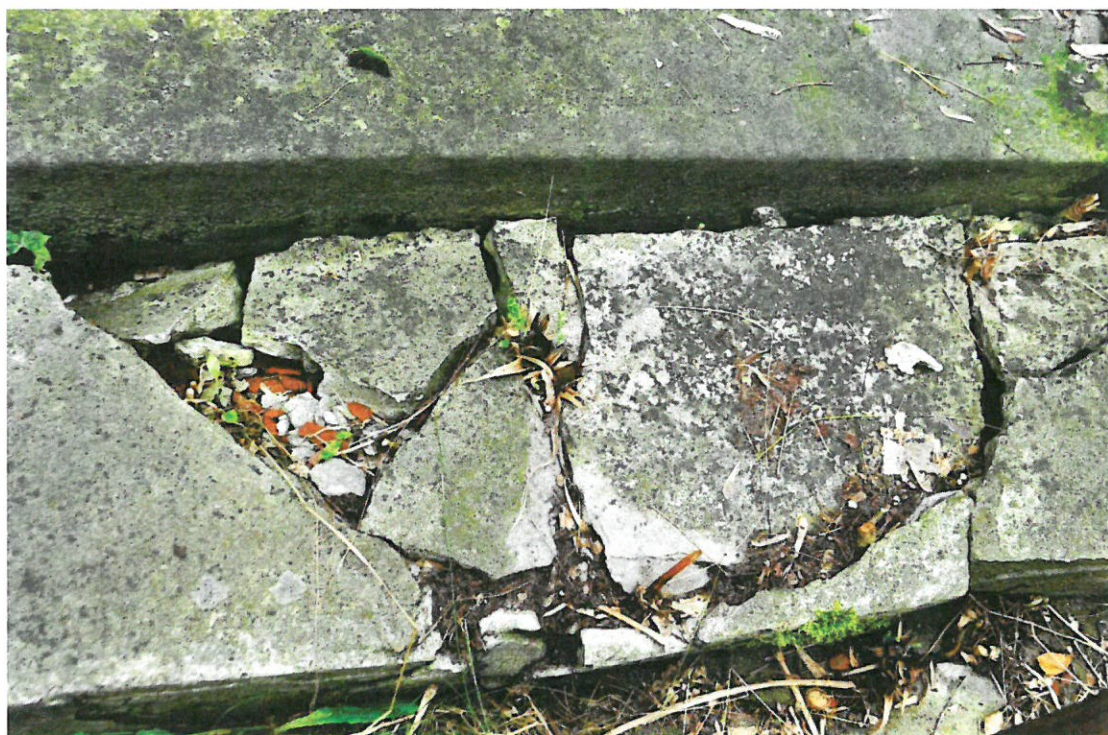
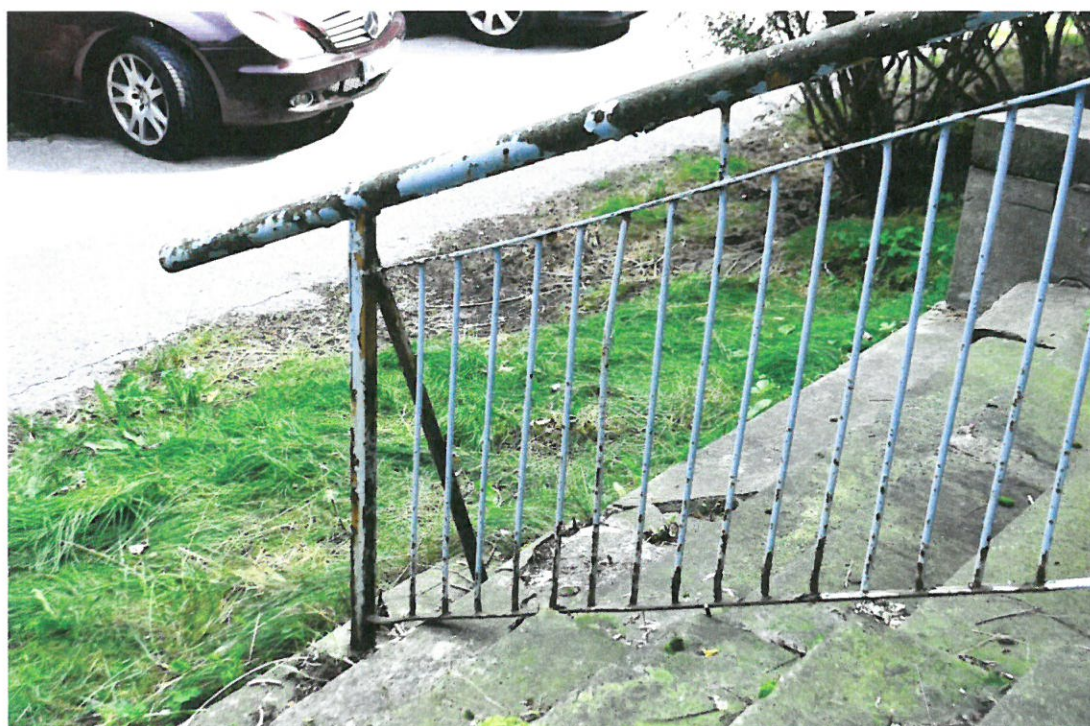
Schody kamienne są ważnym elementem wystroju elewacji frontowej. Ich stan można określić jako katastrofalny. Przyczyną tego jest wspomniane stałe zawilgocenie, które spowodowało osłabienie mało odpornego na takie warunki piaskowca. Stopnie poniżej podestu wypełniającego przestrzeń pomiędzy gładziami, są uszkodzone mechanicznie, pęknięte, ukruszone, a nawet złamane, miejscami tworzą tzw. rumosz. W podobnym stanie są cokoły boczne z nakrywami. Podest schodów ułożony jest z płyt z piaskowca, które ze względu na naruszoną konstrukcję na której są oparte, częściowo się zapadły. Całość kamieniarki pokryta jest charakterystycznym zielonym nalotem, widoczne są białe skupiska grzybów. Widoczne są próby naprawiania stopni zaprawą cementową, jednak w niewielkim zakresie. Poręcz metalowa z pochwytem wykonanym z rur i barierką z przymocowanych do poziomej listwy pionowych, cienkich rurek, jest współczesna i ma charakter tymczasowy. Wielokrotnie przemalowana lakierem olejnym na kolor zielony, a obecnie – jasnoniebieski, jest powyginana i zardzewiała.

Fot.24, 25. Budynek przy ul. Gen. L. Okulickiego 9 w Radomiu. Góra: zniszczona kamieniarka stopni schodów. Dół: widok stopni schodów na elewacji frontowej – fragment. Fot. Natalia Soran 21.08. 2023r.
