PROGRAM PRAC KONSERWATORSKICH

**DLA REMONTU KONSERWATORSKIEGO BUDYNKU Z 2 POŁOWY XIX WIEKU
PRZY UL. GEN. LEOPOLDA OKULICKIEGO 9 W RADOMIU WOJ. MAZOWIECKIE**

OPRAC. NATALIA SORAN NR DYPLOMU 3705

SIERPIEŃ

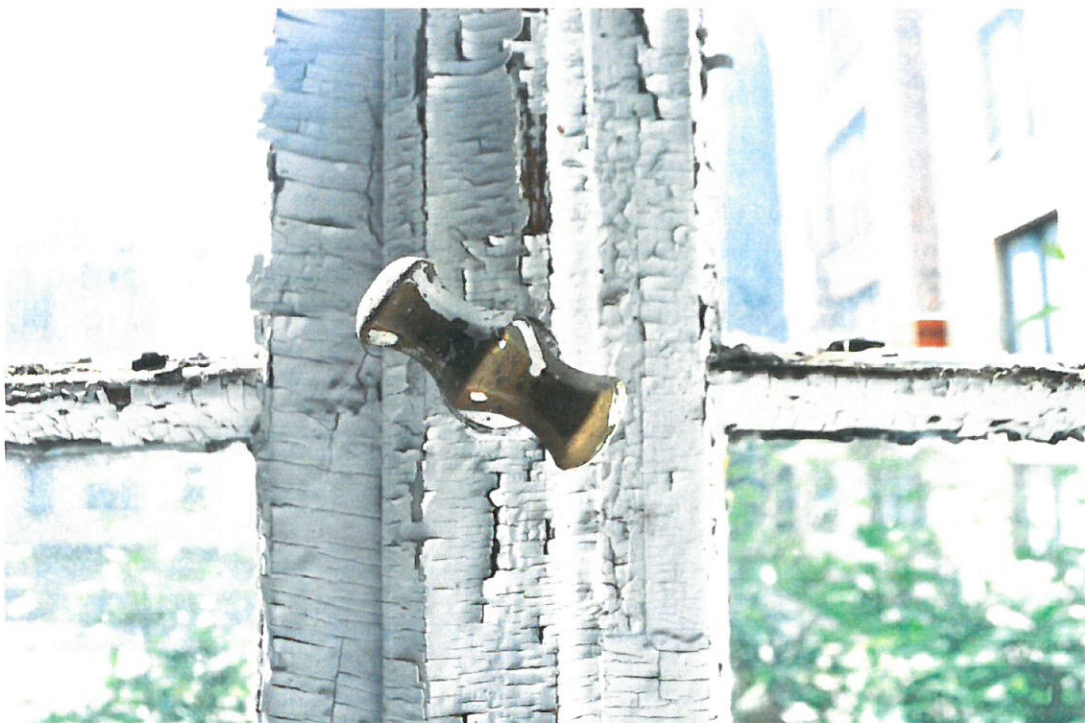
Fot.44,45. Budynek przy ul. Gen. L. Okulickiego 9 w Radomiu. Góra: gałka – uchwyt w oknie zamocowany od strony wewnętrznej. Dół: korozja metalowej balustrady – fragment. Fot. Natalia Soran 21.08.2023r.

7. Balkon od strony frontowej – pełna konserwacja : czyszczenie metodą piaskowania, wykonanie rekonstrukcji brakujących elementów; zabezpieczenie metalu metodą cynkowania ogniowego; usunięcie zacieków i ubytków w cynkowaniu dla zabezpieczenia przed ponownym rdzewieniem ; malowanie proszkowe farbami do metalu do wymalowań zewnętrznych, w kolorystyce zatwierdzonej przez komisję konserwatorską, oparta na zachowanych warstwach pierwotnych (warstwa zachowana w całości, bez przemalowań) wykonanie prac konstrukcyjnych dla montażu balkonu na lewym ryzalicie elewacji frontowej.

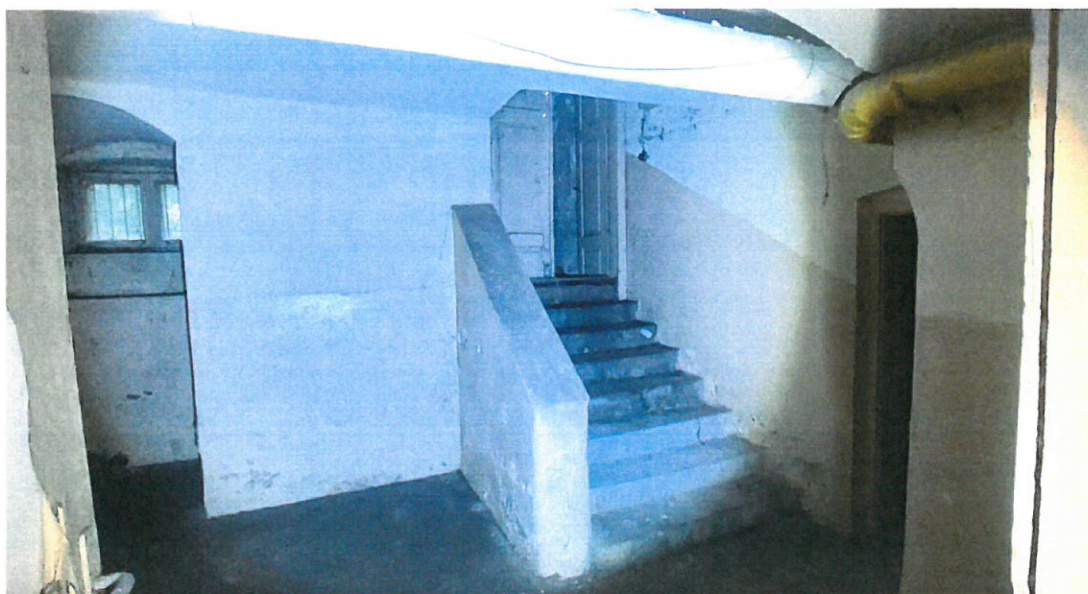
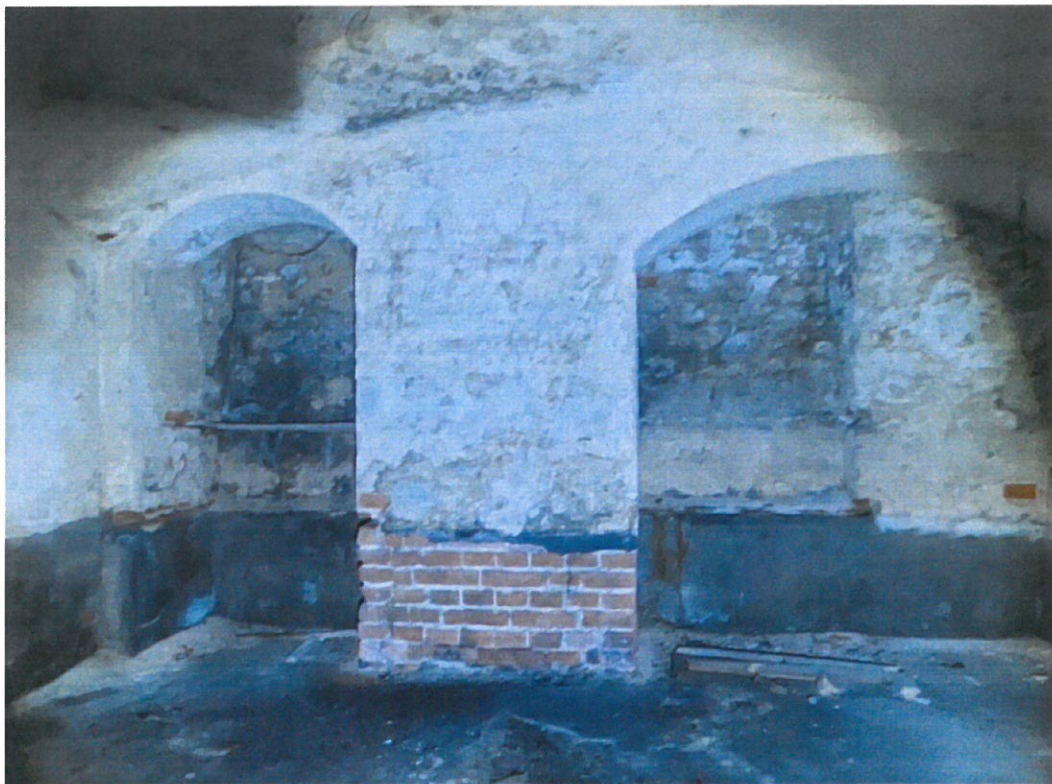
Pomieszczenia piwnic ze względu na bardzo silne zawilgocenie, jak już wspomniano brak izolacji pionowej i poziomej, czyli podciąganie kapilarne wód gruntowych, działania opadów atmosferycznych gromadzących wody napływowe powodują bardzo zły stan substancji. Taką sytuację powoduje brak sprawnej wentylacji w całym budynku, ale szczególnie jest to widoczne w piwnicach.

Jednak degradacja tynków, murów i posadzek, jest zróżnicowana w zależności od lokalizacji. Miejsca, które były użytkowane, przemurowywane, nie pozwalającą na dyfuzję pary wodnej zaprawą cementową, odświeżane malowaniem, pozornie sprawiają lepsze wrażenie. Jednak wszechobecne zawilgocenie powoduje pęcherzenie się farby i odpadanie od podłoża. Taka sytuacja występuje na styku ściany z posadzką m.in. na korytarzu piwnicy, gdzie część ściany pokryta jest niedyfuzyjną farbą olejną.

Fot.50, 51. Budynek przy ul. Gen. L. Okulickiego 9 w Radomiu. Na zdjęciach widoczne pomieszczenia piwnic. Fot. Natalia Soran 21.08.2023r.

4. Skucie zawilgoconych posadzek betonowych w piwnicach oraz zaprawy na wysokość ok 150cm od podłogi pod tynki szerokoporowe WTA.
