PROGRAM PRAC KONSERWATORSKICH

**DLA REMONTU KONSERWATORSKIEGO BUDYNKU Z 2 POŁOWY XIX WIEKU
PRZY UL. GEN. LEOPOLDA OKULICKIEGO 9 W RADOMIU WOJ. MAZOWIECKIE**

OPRAC. NATALIA SORAN NR DYPLOMU 3705

SIERPIEŃ

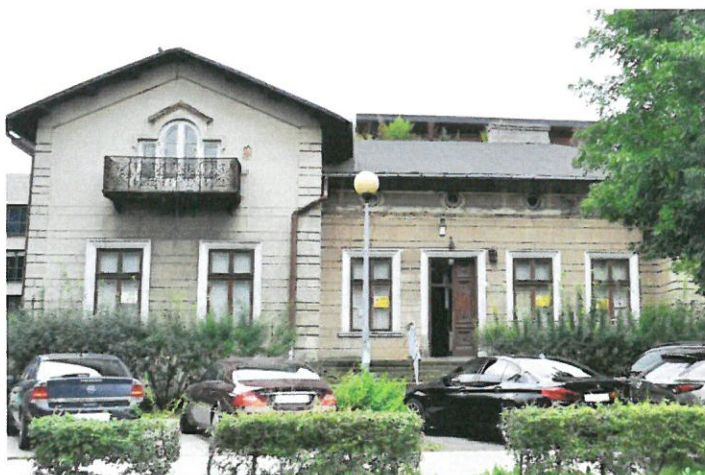
Stan obecny elewacji frontowej budynku przy ul. Gen. L. Okulickiego 9 w Radomiu

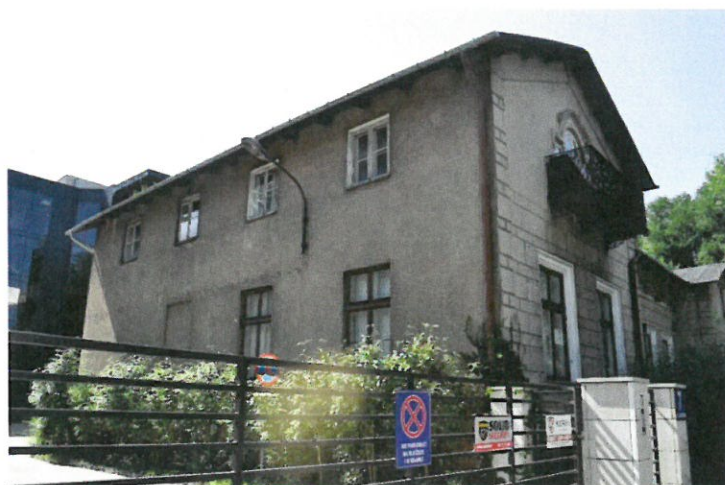
Stan obecny elewacji bocznej/południowej budynku przy ul. Gen. L. Okulickiego 9 w Radomiu

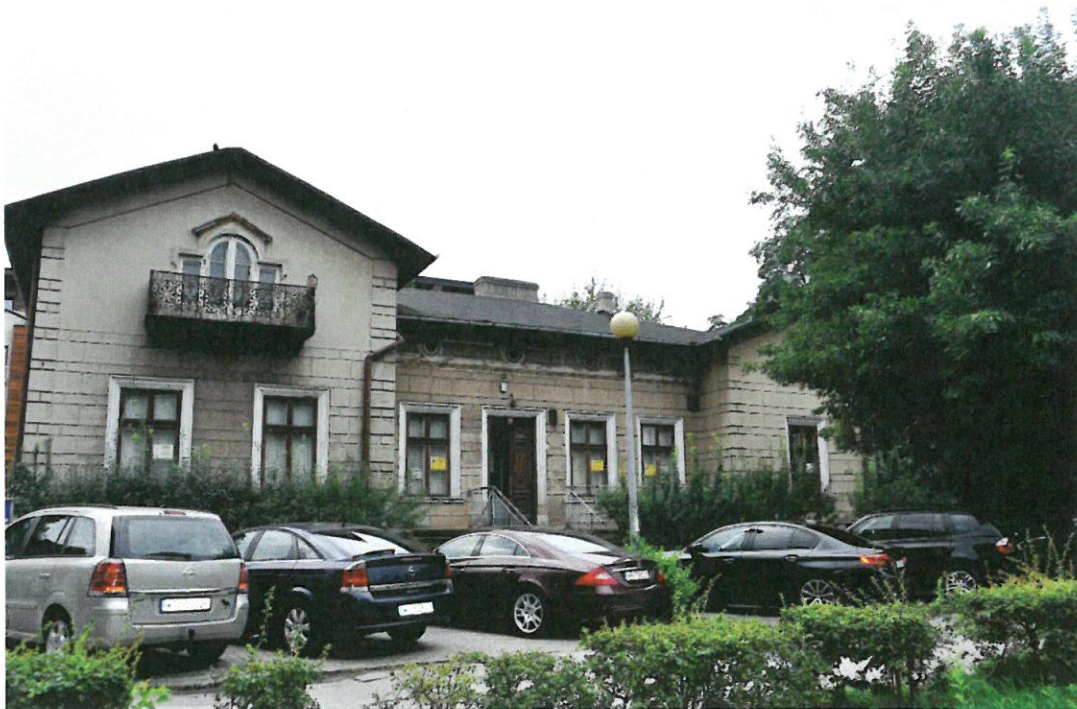
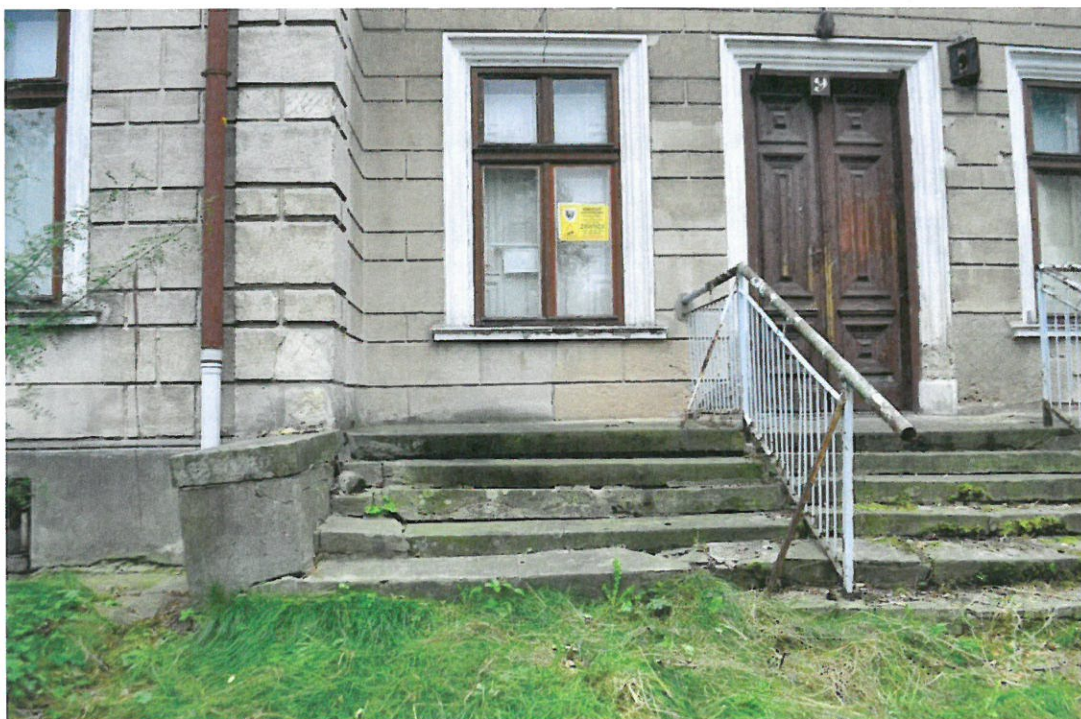
Na elewacjach widoczne są kable prowadzonych nawierzchniowo instalacji oraz liczne otwory po zamocowanych tu w przeszłości elementach. Najgorzej zachowane są ściany i tynki w przyziemiu. W wielu miejscach widoczne są pionowe rysy, spękania tynku. Widoczne to jest na elewacji frontowej, gdzie warstwa tynku wierzchniego częściowo odpadła, a historyczny profil wokół drzwi wejściowych, w części cokołowej osypał się do zaniku formy. Na tymże profilu widoczne są pozostałości wtórnego przemalowania w kolorze białym. W lepszym stanie są opaski wokół okien, chociaż popękane i miejscowo uszkodzone. Wszystkie pomalowano na biało jak opaska wokół drzwi. Na parapetach znajduje się zabezpieczająca je blacha.

Fot.18, 19. Budynek przy ul. Gen. L. Okulickiego 9 w Radomiu. Góra: elewacja frontowa, północna, stan przed remontem. Dół: fragment elewacji frontowej z drzwiami wejściowymi i schodami. Fot. Natalia Soran 21.08.2023r.

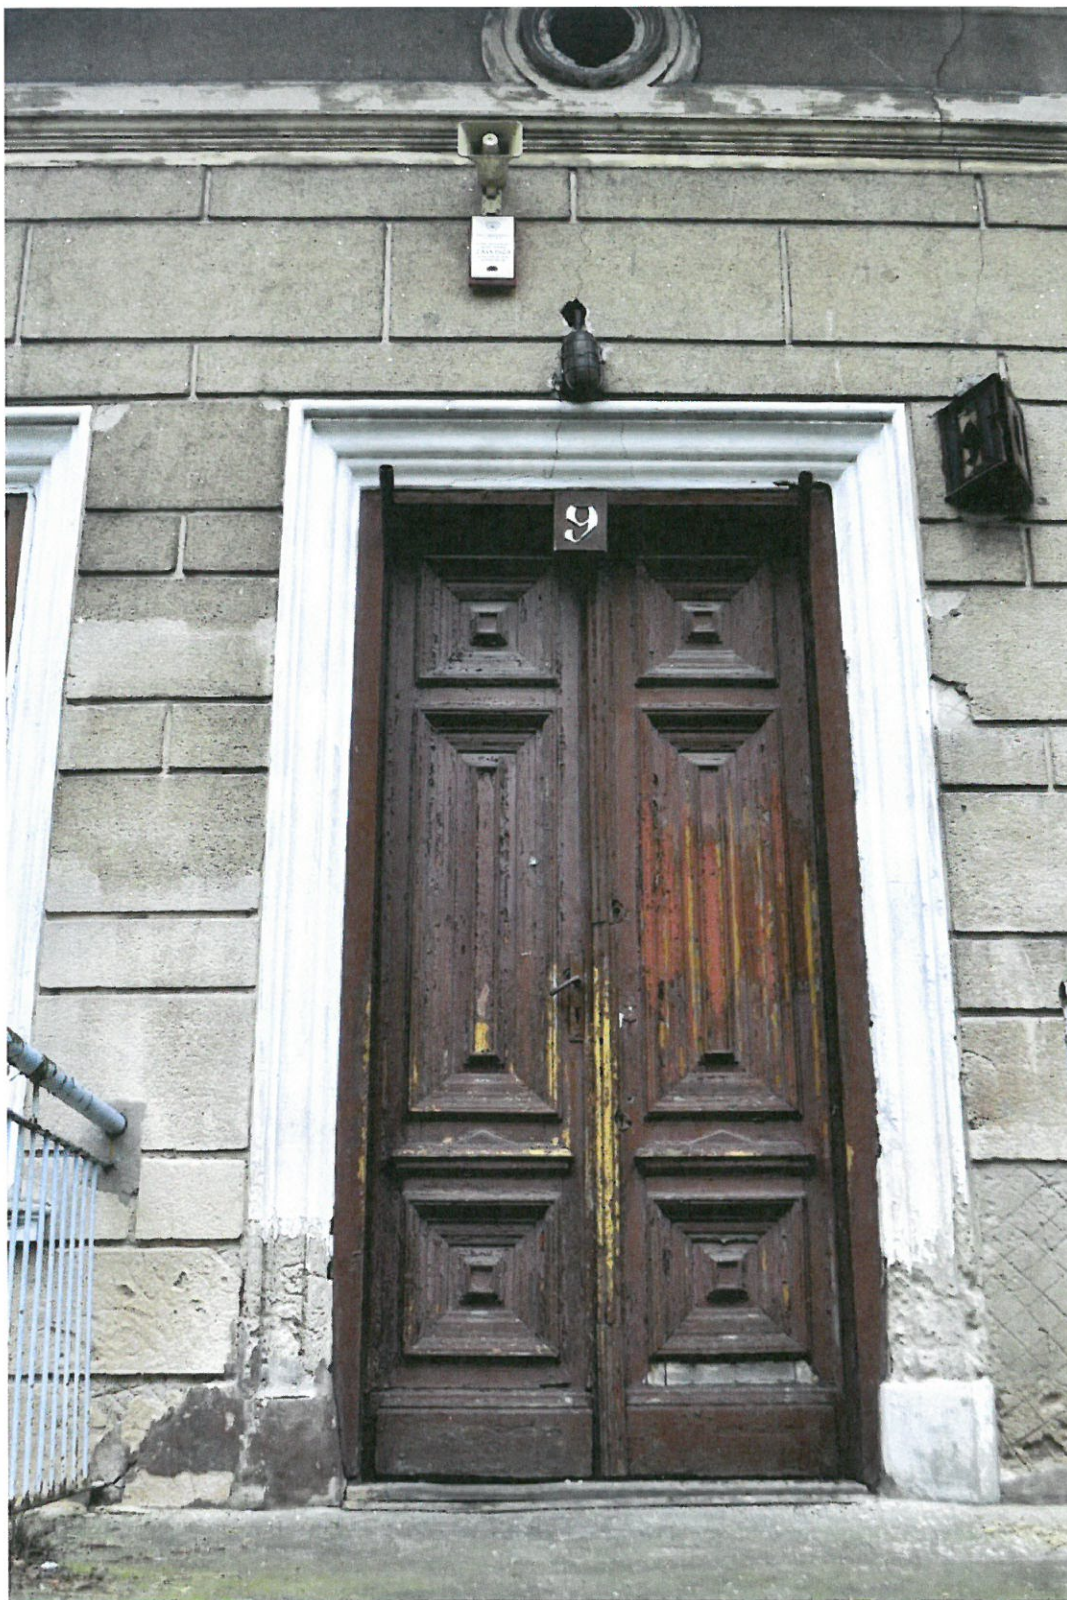
Fot.20. Budynek przy ul. Gen. L. Okulickiego 9 w Radomiu. Elewacja frontowa, północna-fragment – główne drzwi wejściowe do budynku. Fot. Natalia Soran 21.08. 2023r.

Po zawieszeniu do pracowni drzwi należy ponownie przebadac, aby potwierdzić badania wstępne i kolorystykę pierwotną. Rozmontować części metalowe, następnie należy usunąć wszystkie nawarstwienia lakiernicze do drewna metodami chemicznymi ze wspomaganie przez opalanie opalarką ; całość należy wzmocnić impregnatem; po utwardzeniu stolarki drzwiowej, uzupełnić ubytki kitami do drewna, większe ubytki uzupełniać wstawkami z drewna sezonowanego tego samego gatunku; szlifować ; położyć warstwę podkładową i kolorystyczną- dwuwarstwowo, lakierem do drewna półmatowym, w kolorze „oxiderot”; zamontować zrekonstruowane klamki i szyldy mosiężne.

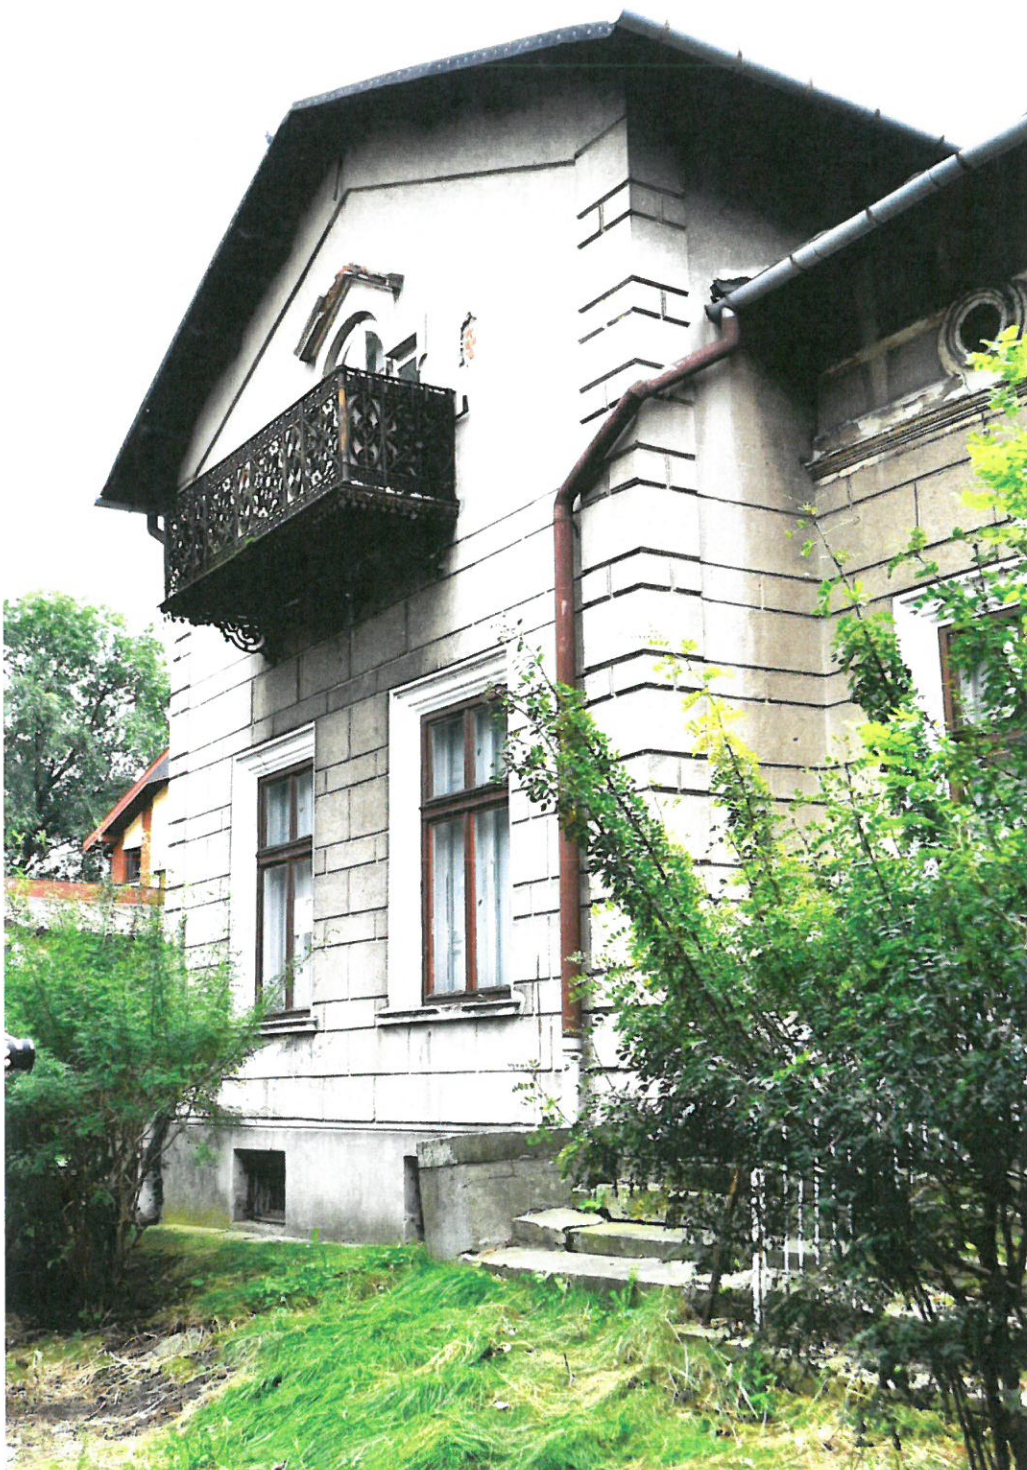
Fot.21. Budynek przy ul. Gen. L. Okulickiego 9 w Radomiu. Lewy ryzalit elewacji frontowej.
Widok boczny. Fot. Natalia Soran 21.08. 2023r.

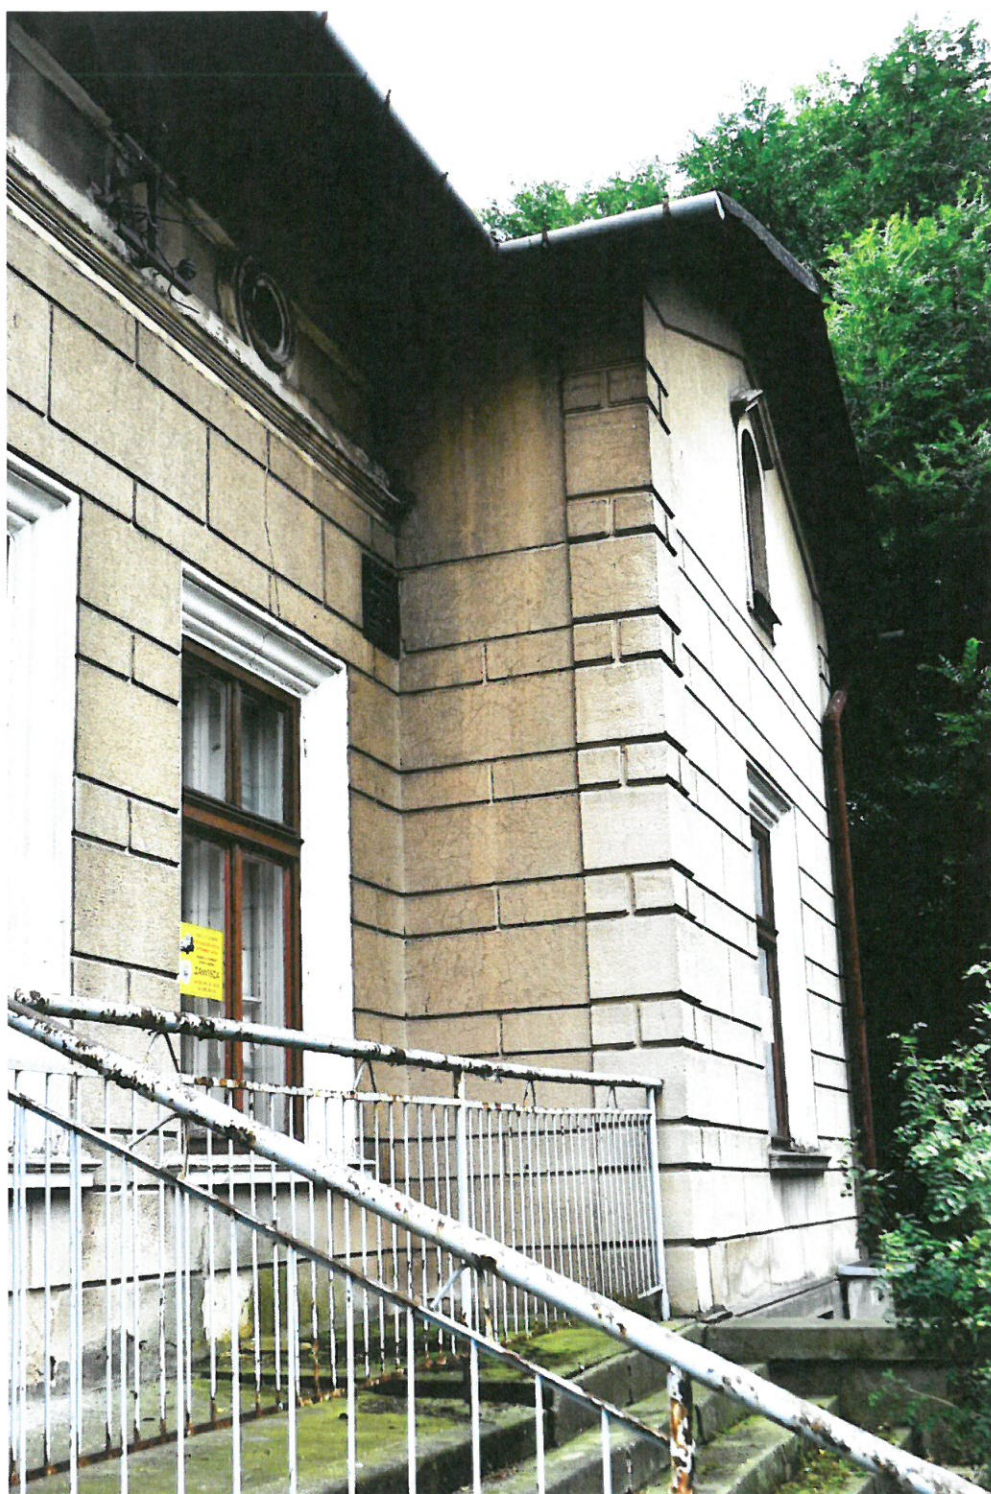
Fot.22. Budynek przy ul. Gen. L. Okulickiego 9 w Radomiu. Prawy ryzalit elewacji frontowej widziany z boku. Fot. Natalia Soran

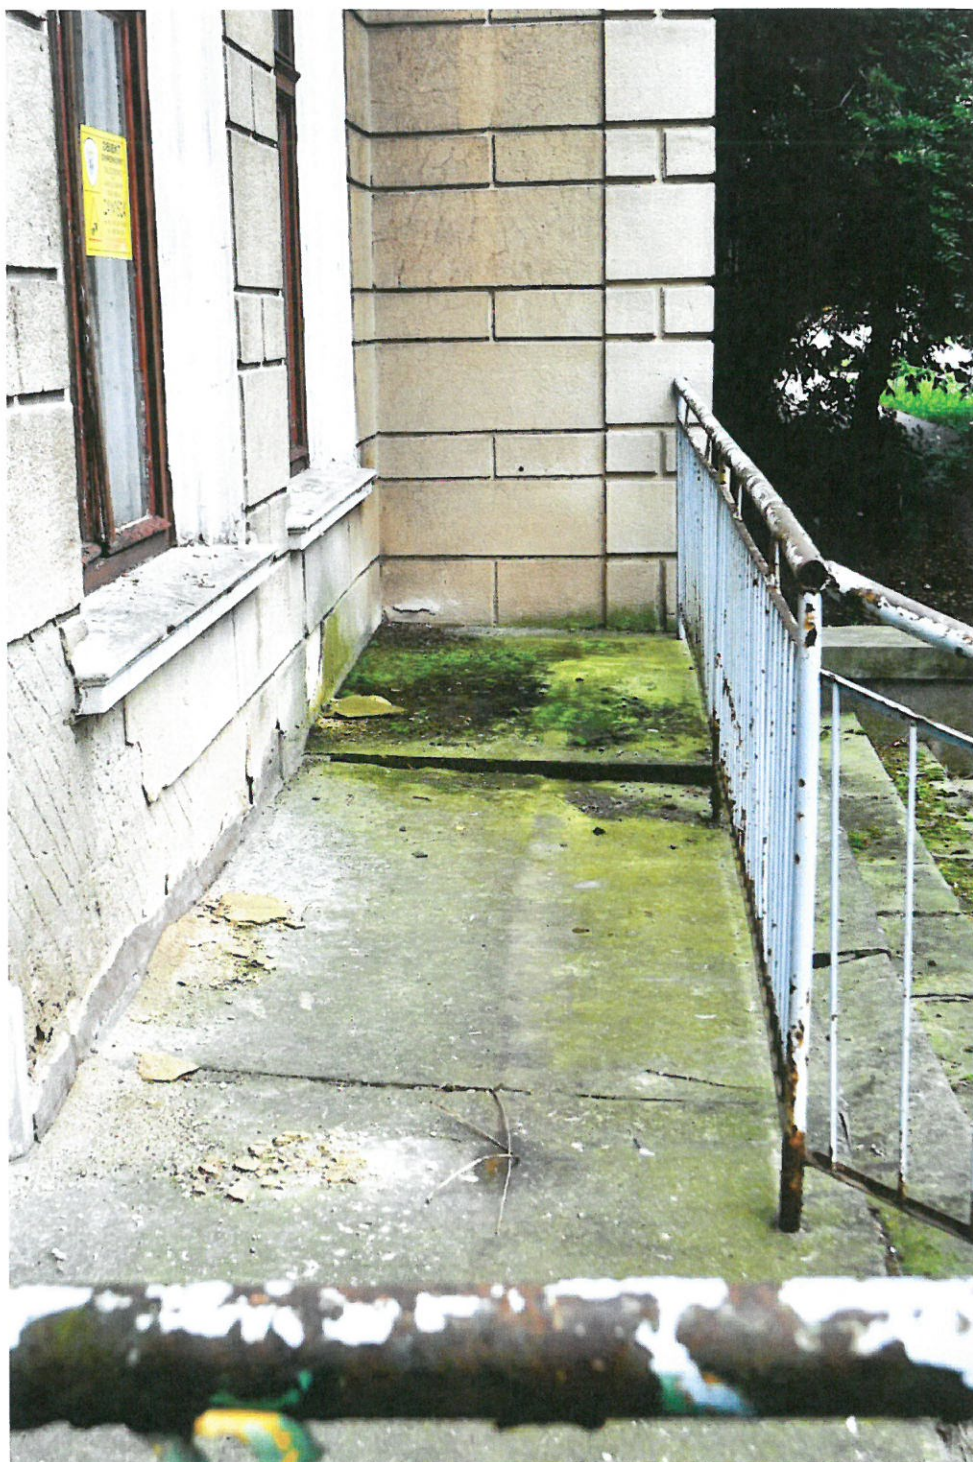
Schody kamienne są ważnym elementem wystroju elewacji frontowej. Ich stan można określić jako katastrofalny. Przyczyną tego jest wspomniane stałe zawilgocenie, które spowodowało osłabienie mało odpornego na takie warunki piaskowca. Stopnie poniżej podestu wypełniającego przestrzeń pomiędzy gładziami, są uszkodzone mechanicznie, pęknięte, ukruszone, a nawet złamane, miejscami tworzą tzw. rumosz. W podobnym stanie są cokoły boczne z nakrywami. Podest schodów ułożony jest z płyt z piaskowca, które ze względu na naruszoną konstrukcję na której są oparte, częściowo się zapadły. Całość kamieniarki pokryta jest charakterystycznym zielonym nalotem, widoczne są białe skupiska grzybów. Widoczne są próby naprawiania stopni zaprawą cementową, jednak w niewielkim zakresie. Poręcz metalowa z pochwytem wykonanym z rur i barierką z przymocowanych do poziomej listwy pionowych, cienkich rurek, jest współczesna i ma charakter tymczasowy. Wielokrotnie przemalowana lakierem olejnym na kolor zielony, a obecnie – jasnoniebieski, jest powyginana i zardzewiała.

Fot.23. Budynek przy ul. Gen. L. Okulickiego 9 w Radomiu. Elewacja frontowa – fragment podestu schodów kamiennych. Fot. Natalia Soran

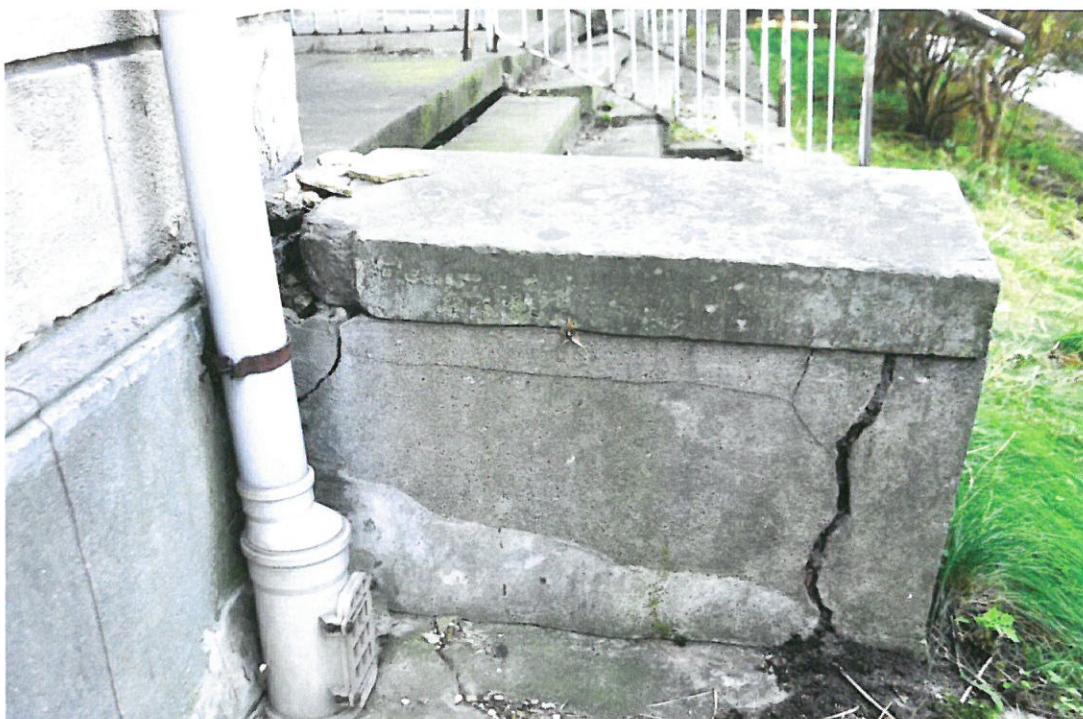
Fot.26, 27. Budynek przy ul. Gen. L. Okulickiego 9 w Radomiu. Góra: lewy, boczny postument schodów z nakrywą, stan przed konserwacją. Dół: fragment elewacji z wystrojem – zbliżenie.
 Fot. Natalia Soran 21.08.2023r.

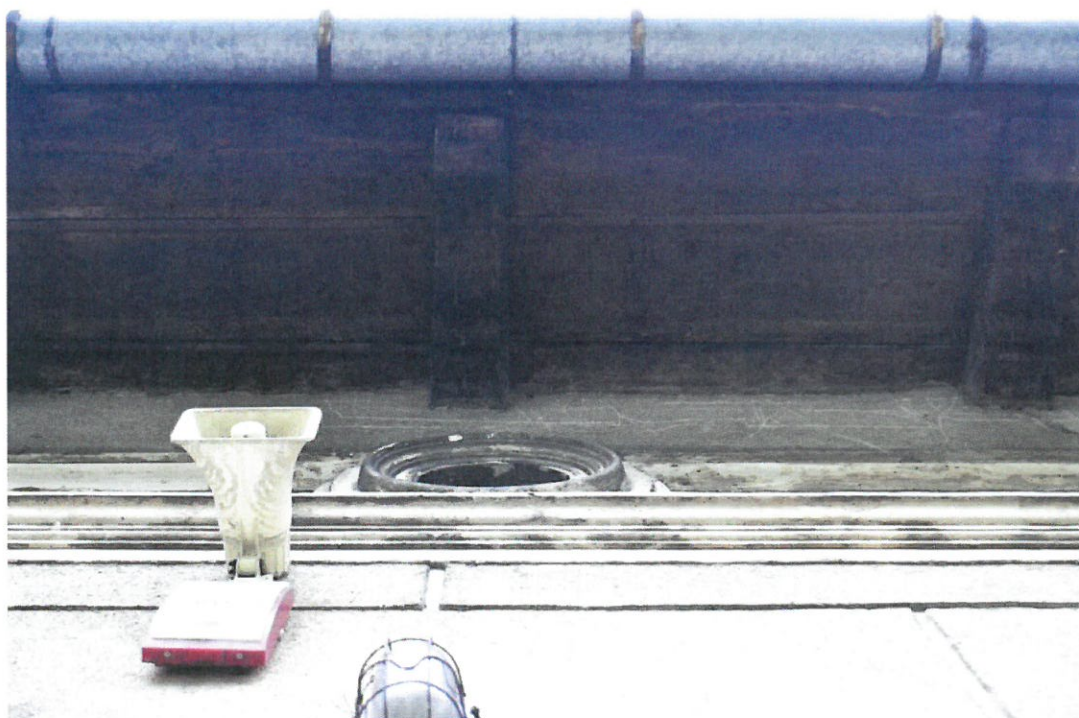
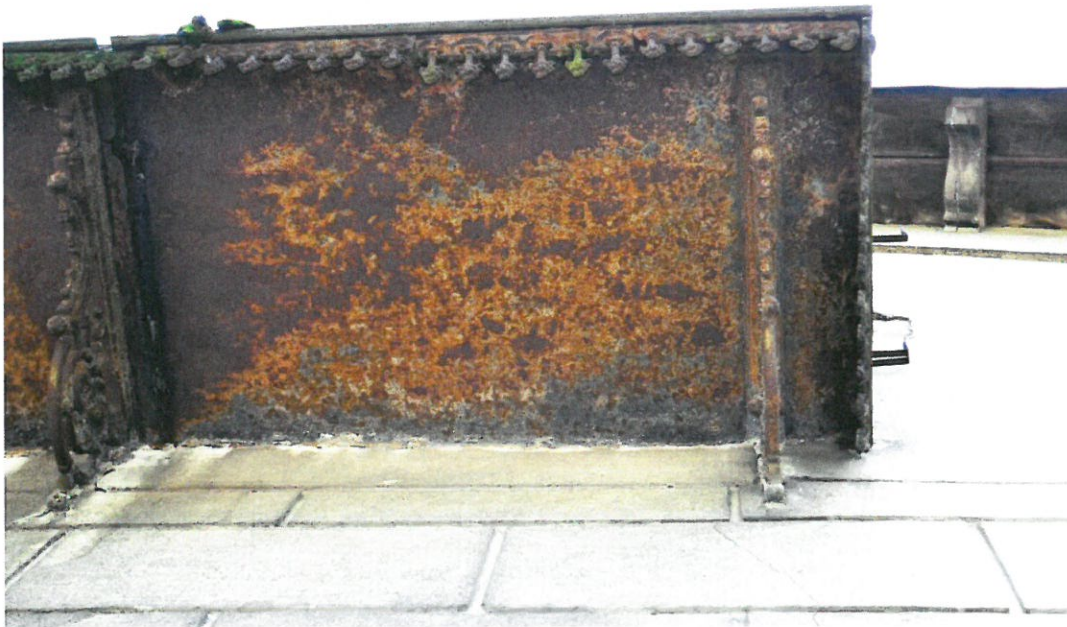
Fot.30,31. Budynek przy ul. Gen. L. Okulickiego 9 w Radomiu. Góra: elewacja frontowa, fragment – widok podestu balkonu od ulicy/ od dołu. Dół: widok ogólny balkonu na lewym ryzalicie elewacji frontowej. Fot. Natalia Soran 21.08. 2023r.

5. Skucie zawilgoconych, zmurszałych tynków w pomieszczeniach całego budynku.
6. Wykonanie właściwej izolacji poziomej i pionowej fundamentów.
7. Demontaż balkonów i przewiezenie ich do pracowni/ postępowanie zgodne z wytycznymi konserwatorskimi/.

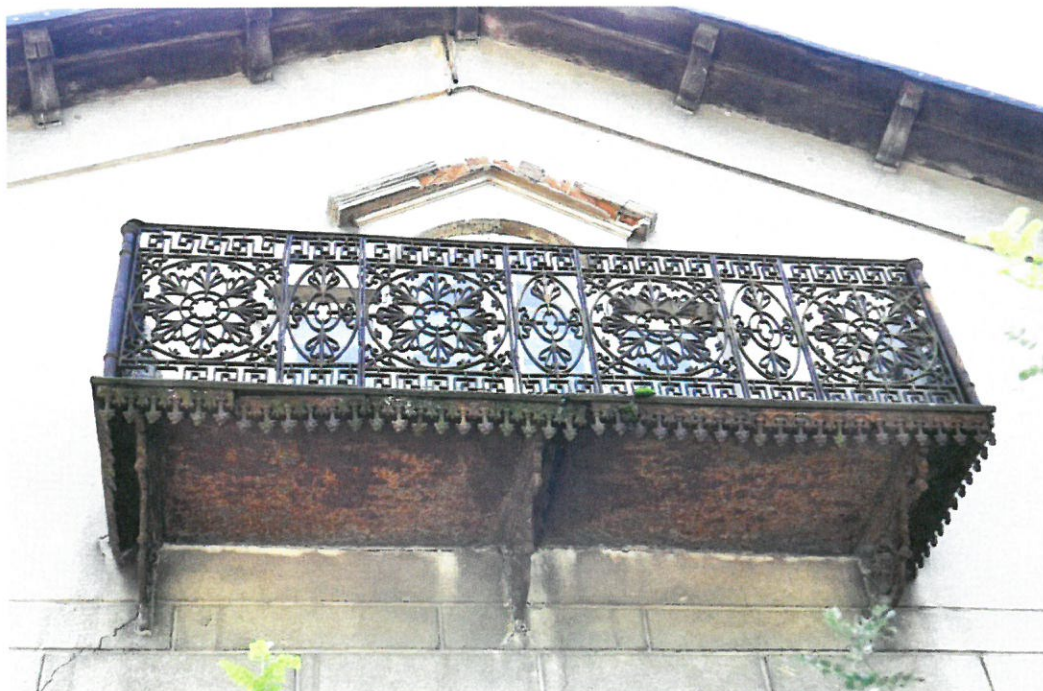
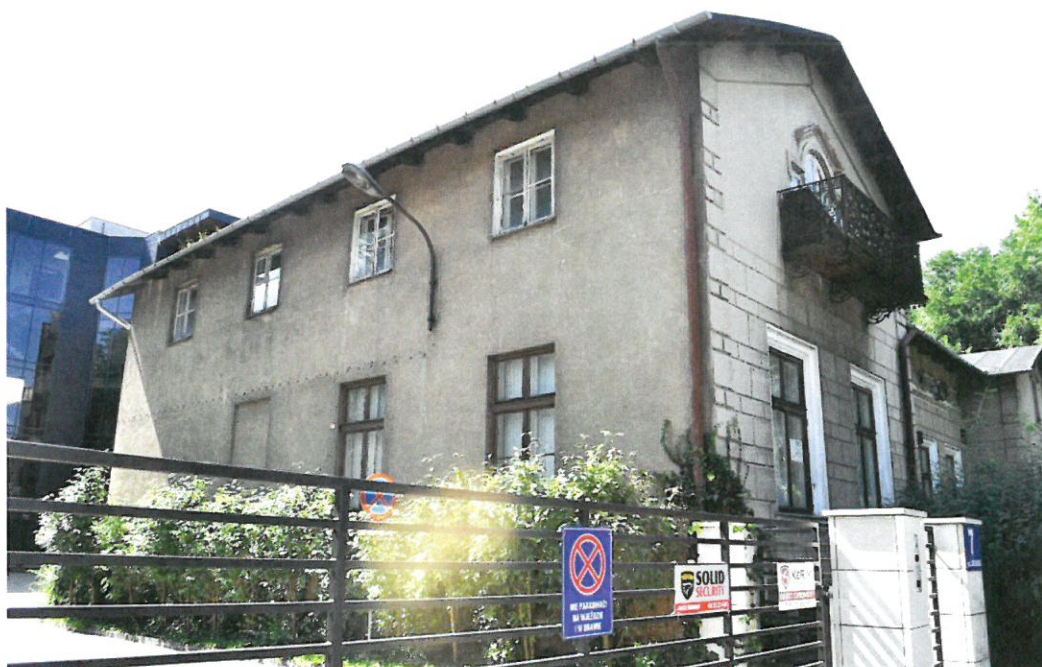
Fot.32,33. Budynek przy ul. Gen. L. Okulickiego 9 w Radomiu. Góra: elewacja wschodnia, widok z boku , stan przed remontem konserwatorskim. Fot. N. Soran 21.08. 2023r.

Dół: widok elewacji tylnej, południowej, stan przed remontem konserwatorskim. Autor nieznany , źródło internet.

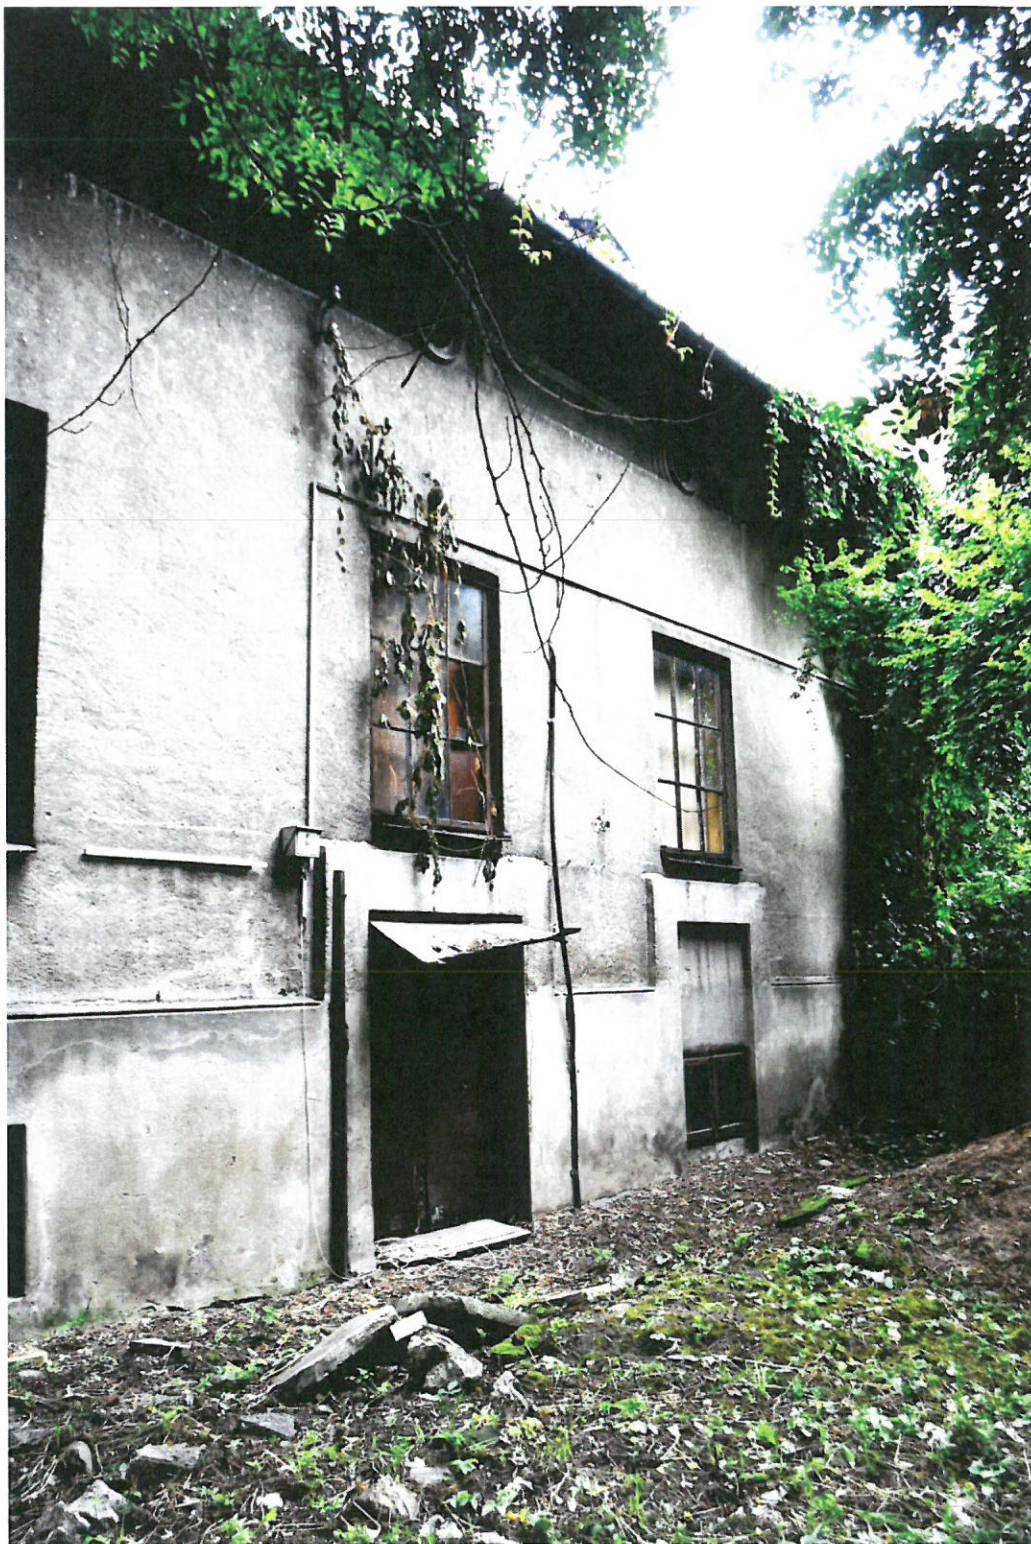
Fot.34. Budynek przy ul. Gen. L. Okulickiego 9 w Radomiu. Widok boczny elewacji zachodniej.
Stan przed remontem konserwatorskim. Fot. N. Soran 21.08. 2023r.

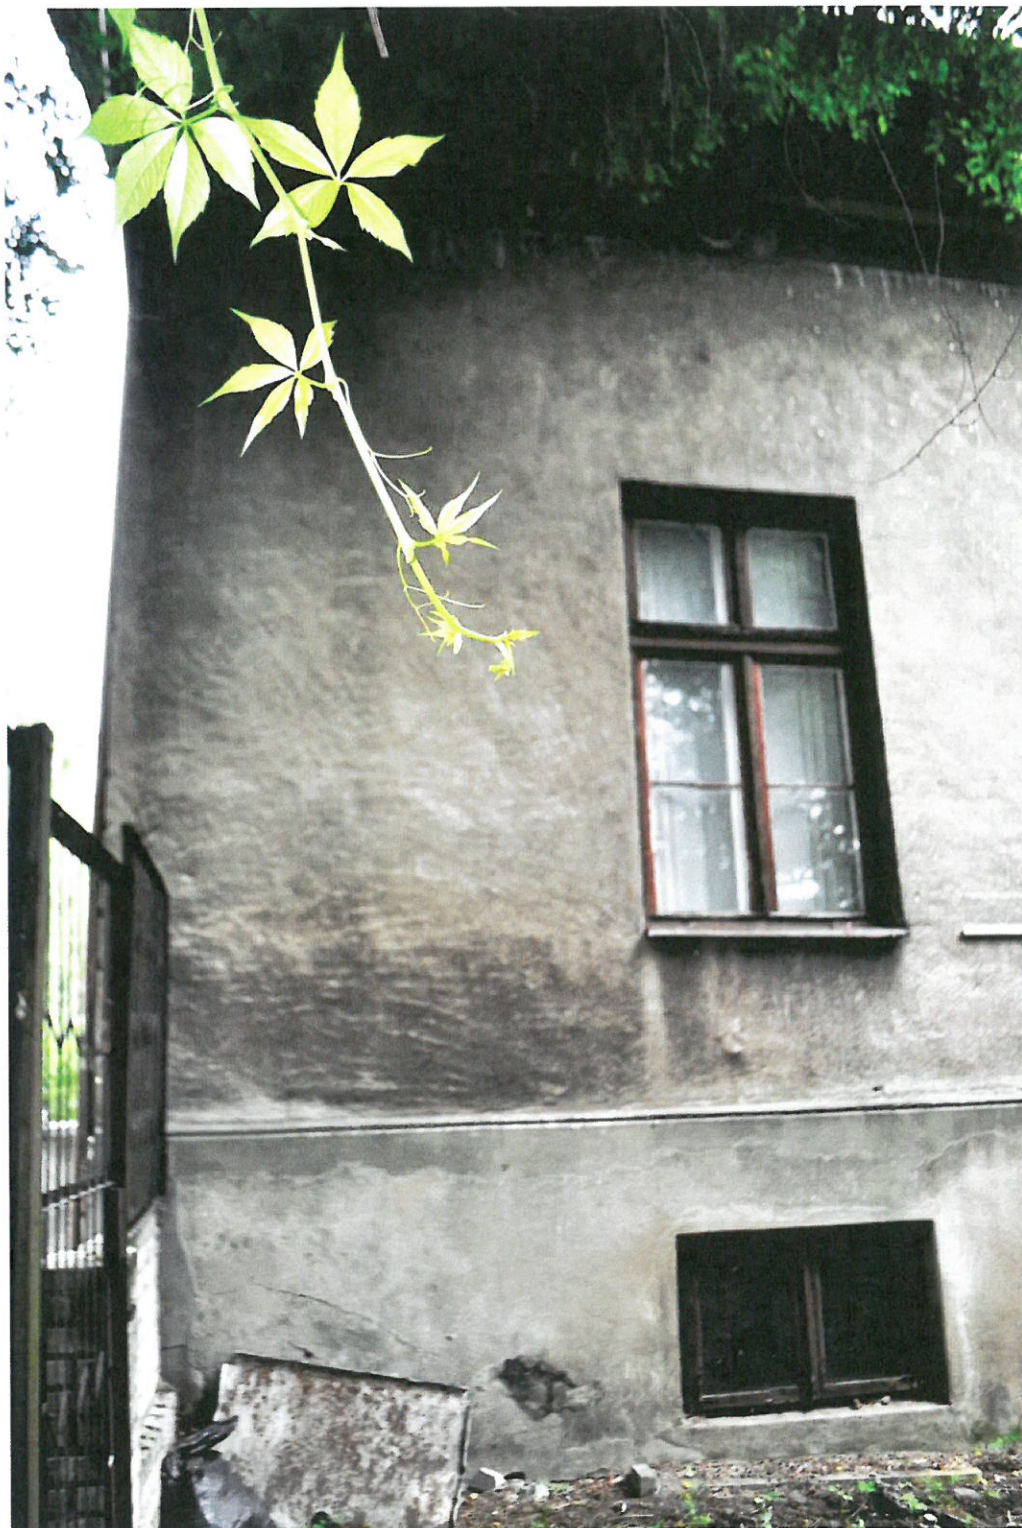
Fot.35. Budynek przy ul. Gen. L. Okulickiego 9 w Radomiu. Widok boczny elewacji zachodniej.
Stan przed remontem konserwatorskim. Fot. N. Soran 21.08. 2023r.

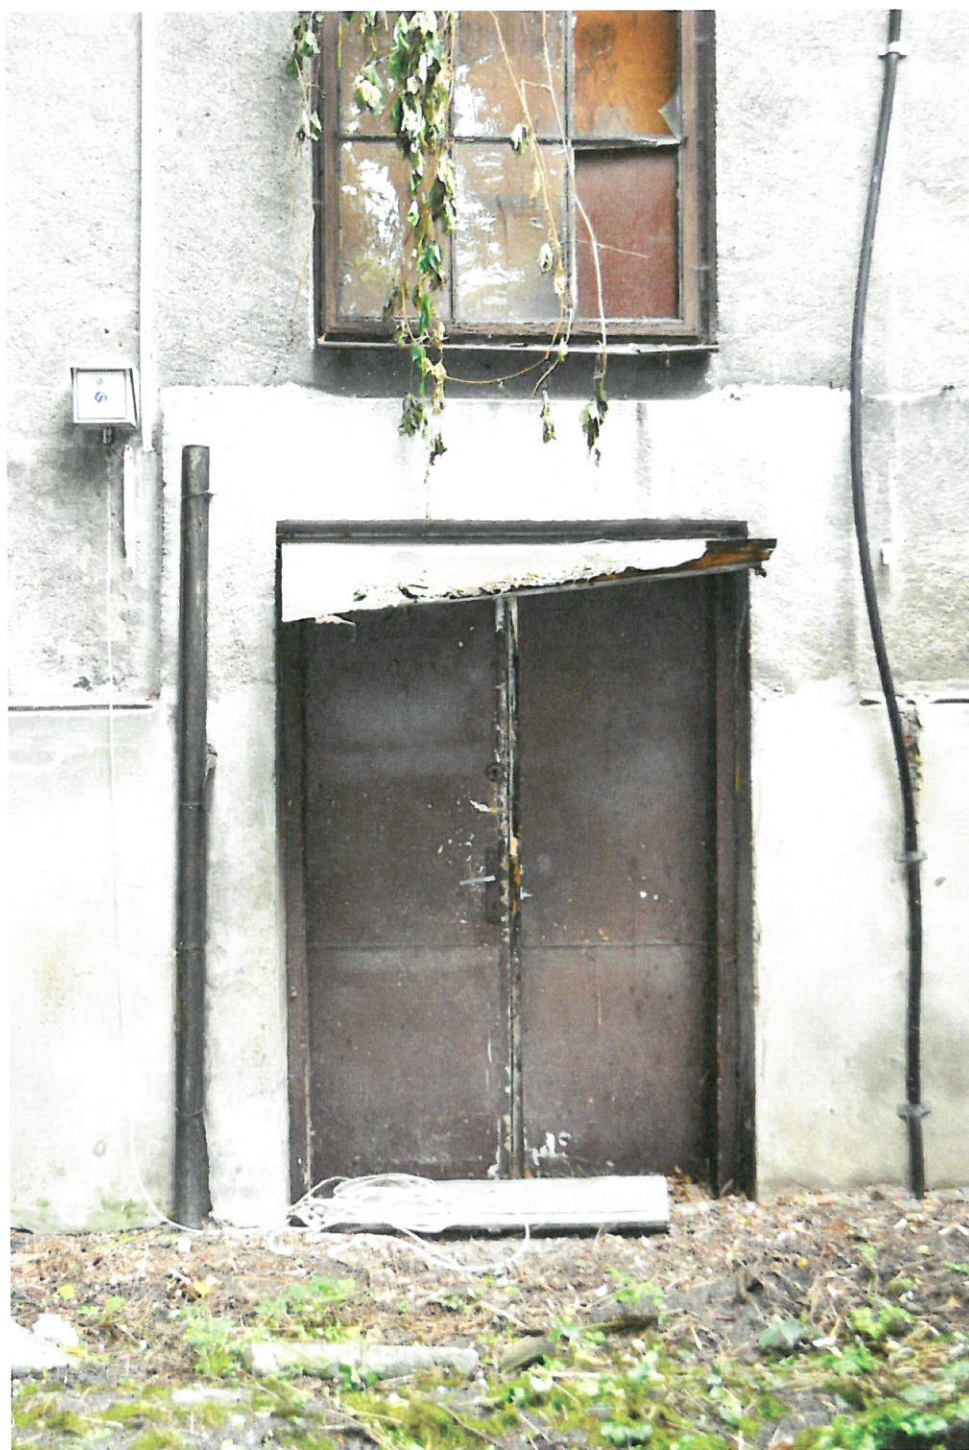
Fot. 36. Budynek przy ul. Gen. L. Okulickiego 9 w Radomiu. Widok boczny elewacji zachodniej.
Stan przed remontem konserwatorskim. Fot. N. Soran 21.08. 2023r.

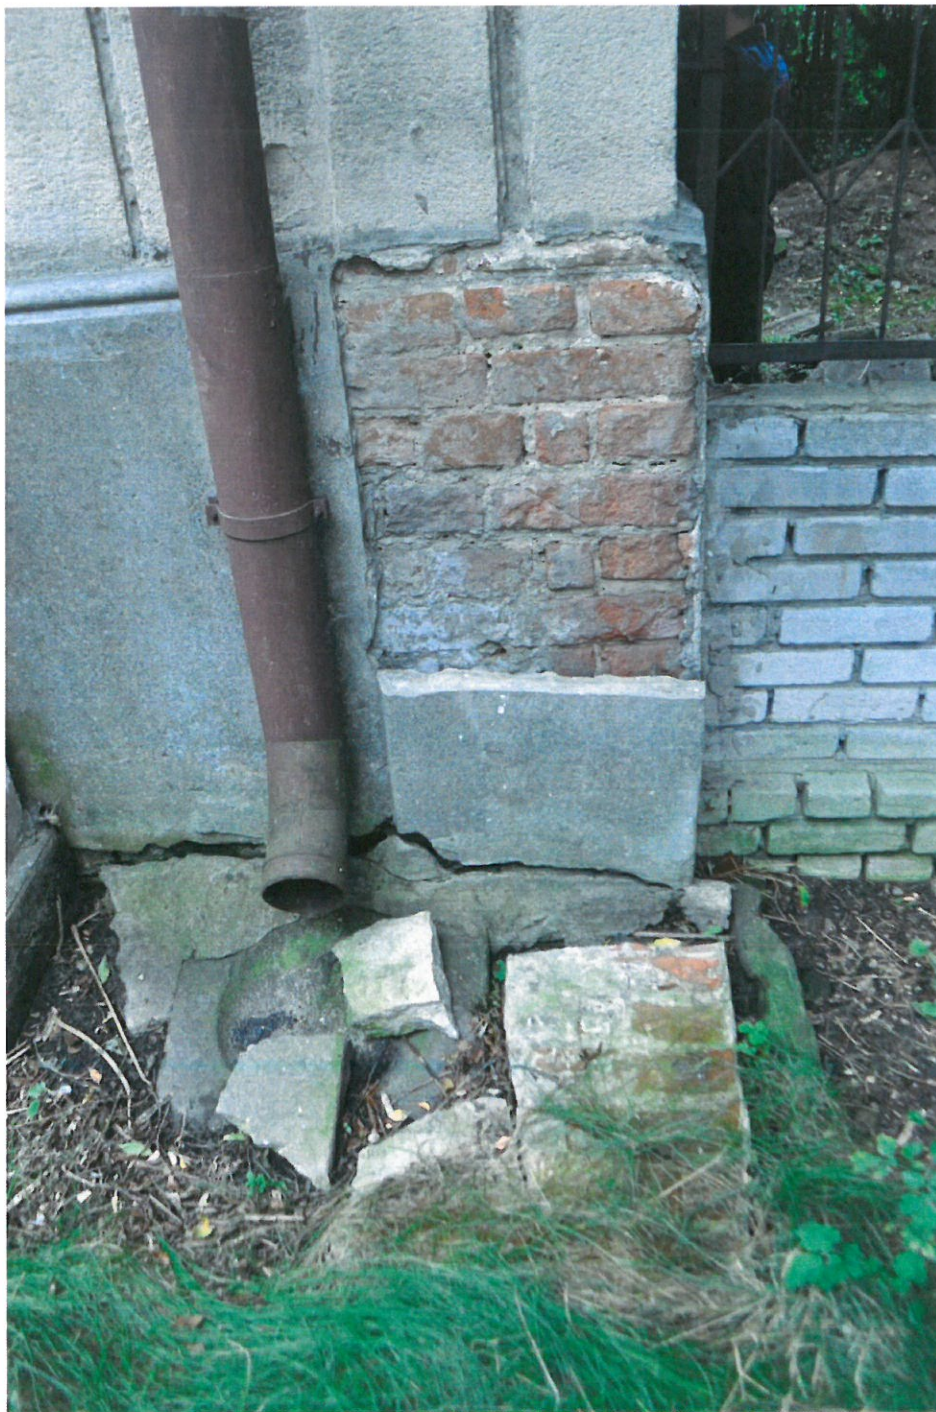
Fot.37. Budynek przy ul. Gen. L. Okulickiego 9 w Radomiu. Widok boczny elewacji zachodniej.
Stan przed remontem konserwatorskim. Fot. N. Soran 21.08. 2023r.

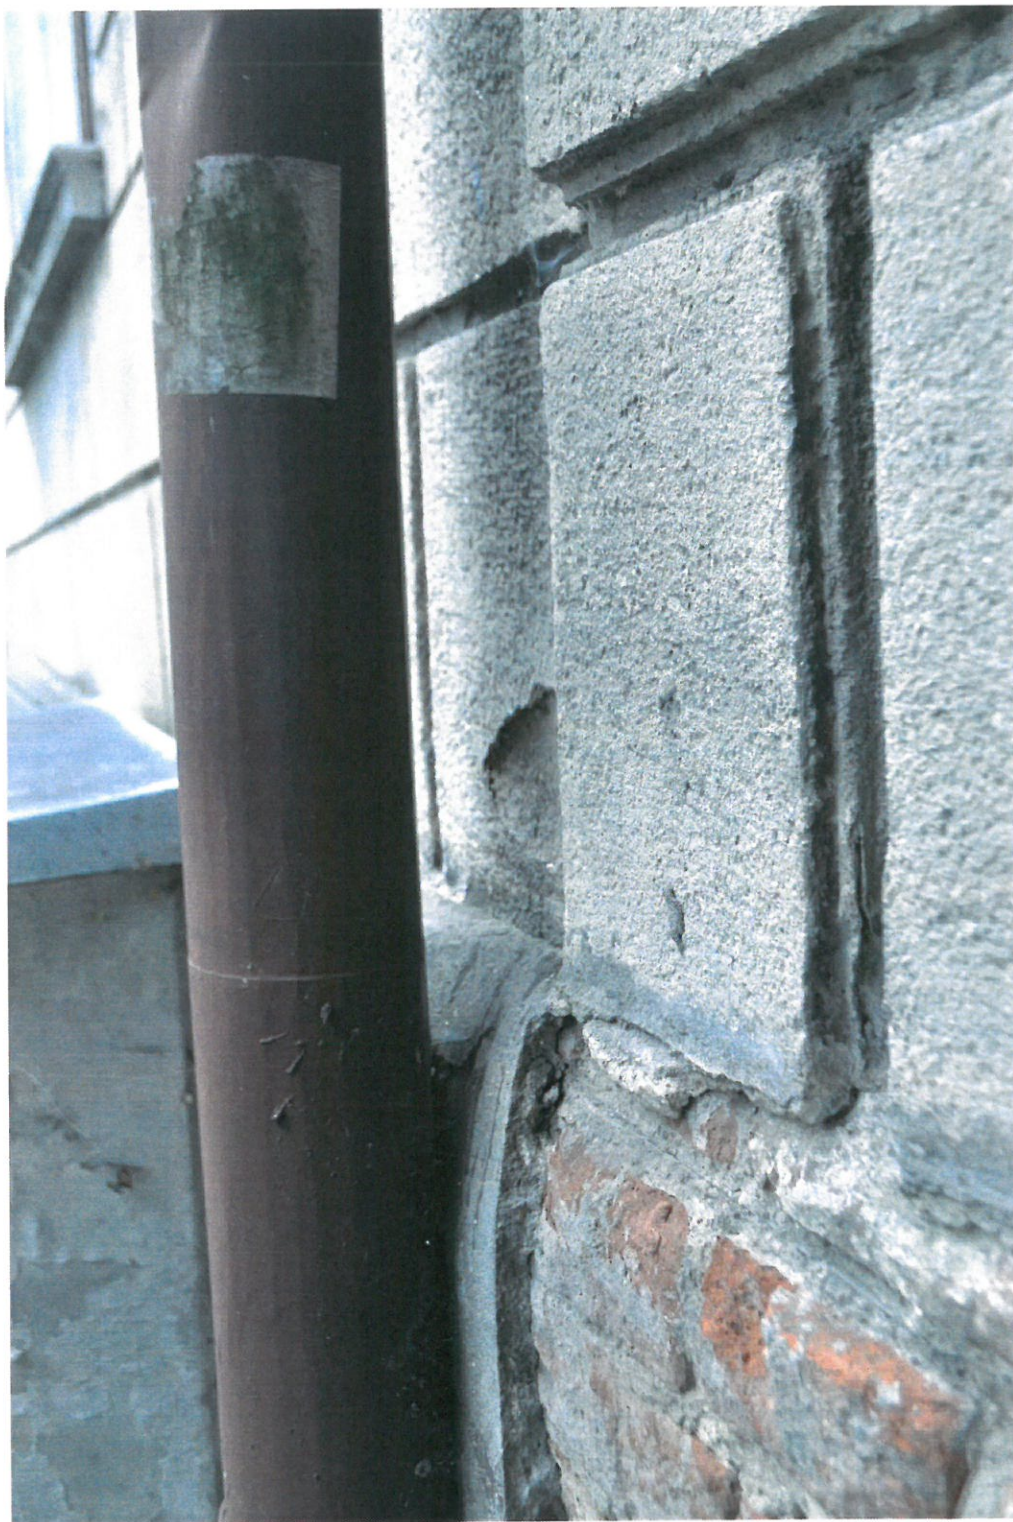
Fot.38. Budynek przy ul. Gen. L. Okulickiego 9 w Radomiu. Widok boczny elewacji zachodniej.
Stan przed remontem konserwatorskim. Fot. N. Soran 21.08. 2023r.

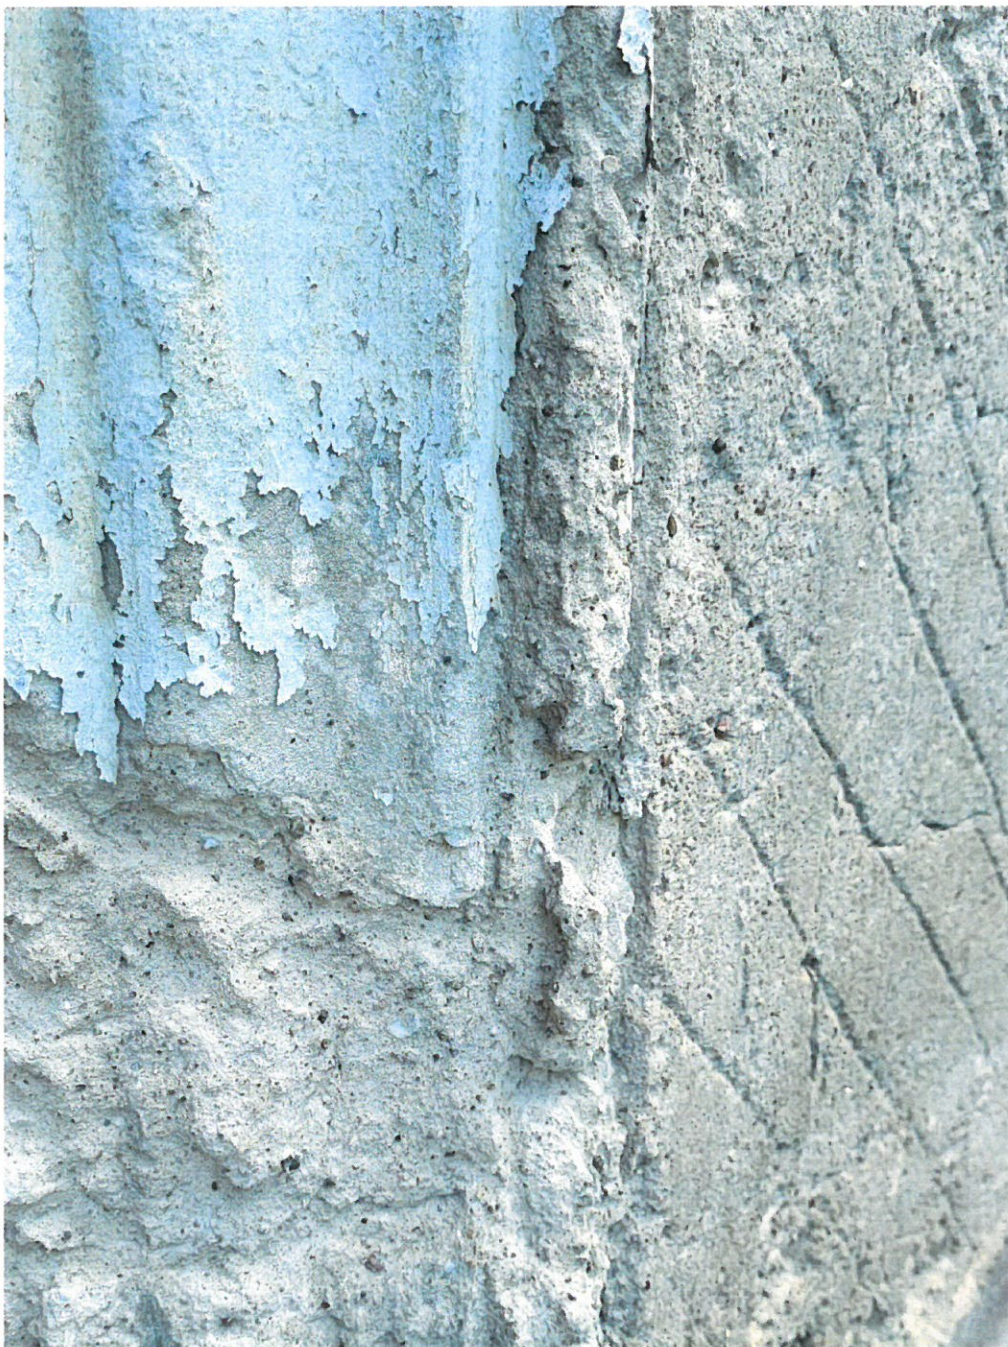
Fot.39. Budynek przy ul. Gen. L. Okulickiego 9 w Radomiu. Widok boczny elewacji zachodniej.
Stan przed remontem konserwatorskim. Fot. N. Soran 21.08. 2023r.

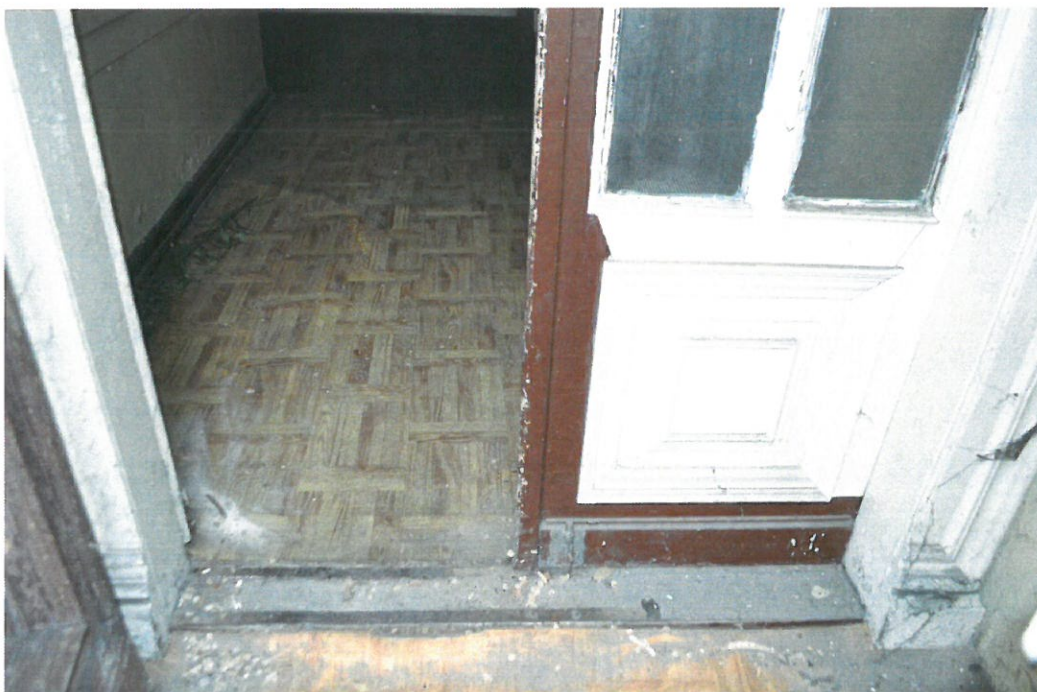
Tynki we wszystkich pomieszczeniach są w bardzo złym stanie technicznym, do czego przyczyniło się zawilgocenie oraz długoletnie zaniedbania. W większości na wysokości ok 1,50 cm położone są lamperie w kolorze jasnego beżu lub ugrowe, hamując cyrkulację powietrza. W związku z tym farba w wielu miejscach łuszczy się, zarówno na suficie jak i ścianach, opada płatami na podłogę. W odkrywkach zaprawa jest krucha, ma tendencje do osypywania się.

Fot.40,41. Budynek przy ul. Gen. L. Okulickiego 9 w Radomiu. Góra: przedsionek pomiędzy drzwiami głównymi wejściowymi, a drzwiami wewnętrznymi. Dół: stan zachowania pomieszczeń wewnętrznych. Fot. N. Soran 21.08. 2023r.
