PROGRAM PRAC KONSERWATORSKICH

**DLA REMONTU KONSERWATORSKIEGO BUDYNKU Z 2 POŁOWY XIX WIEKU
PRZY UL. GEN. LEOPOLDA OKULICKIEGO 9 W RADOMIU WOJ. MAZOWIECKIE**

OPRAC. NATALIA SORAN NR DYPLOMU 3705

SIERPIEŃ

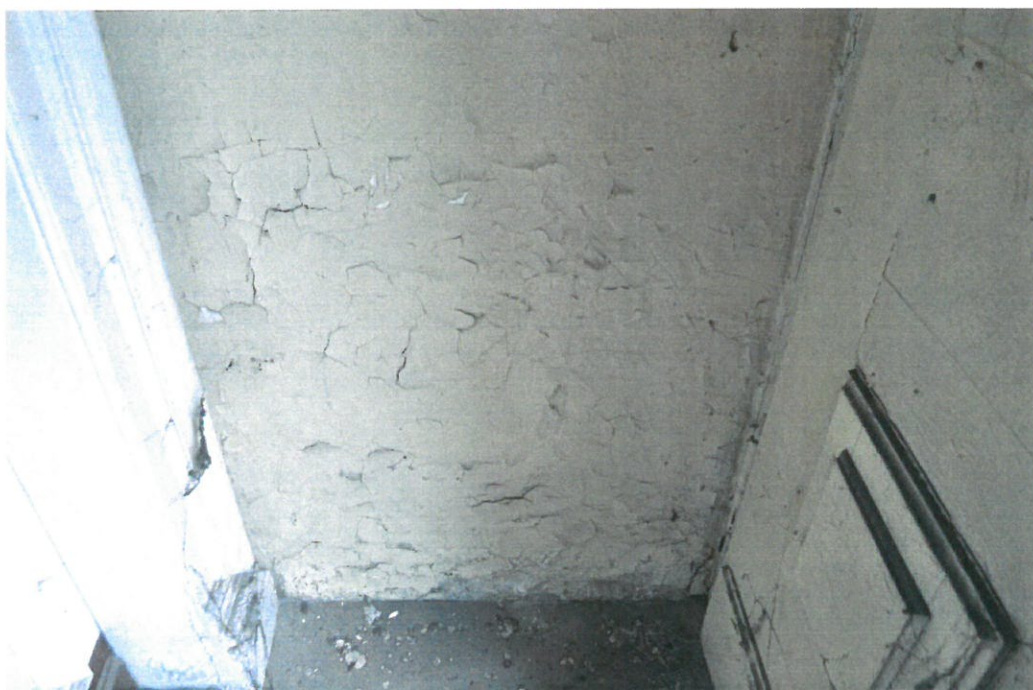
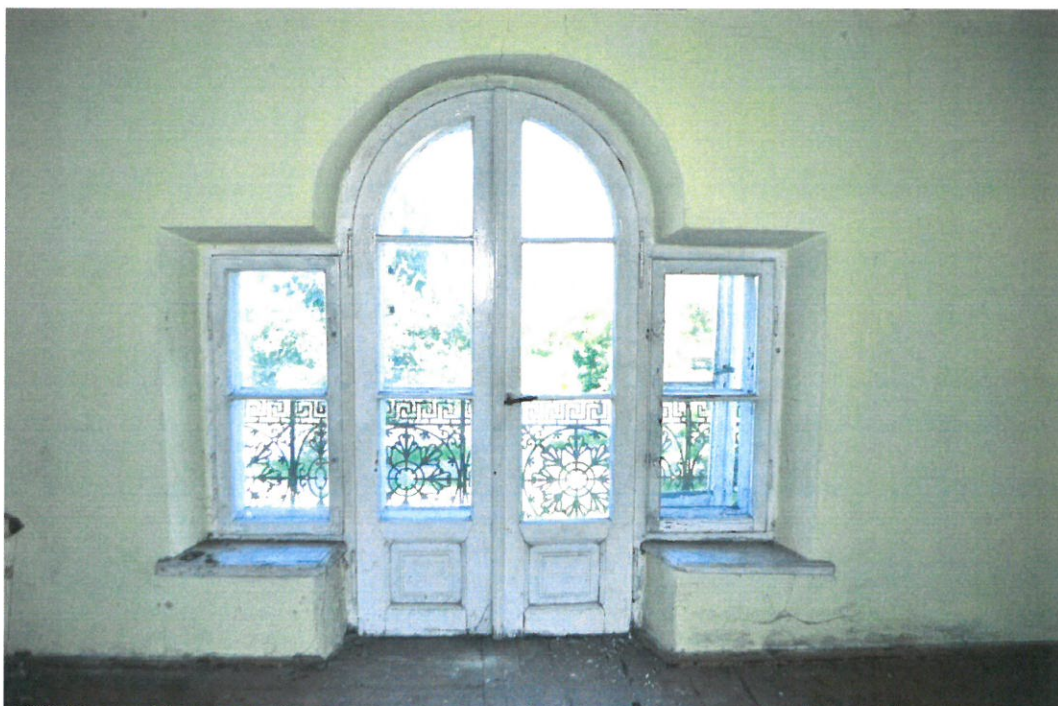
Fot.42,43. Budynek przy ul. Gen. L. Okulickiego 9 w Radomiu. Góra: Pomieszczenie z balkonem od strony frontowej , pierwotna stolarka okienna. Dół: okno balkonowe – fragment ; widoczne zbliżenie z oryginalna klamką z ozdobnym szyldem. Fot. Natalia Soran 21.08. 2023r.

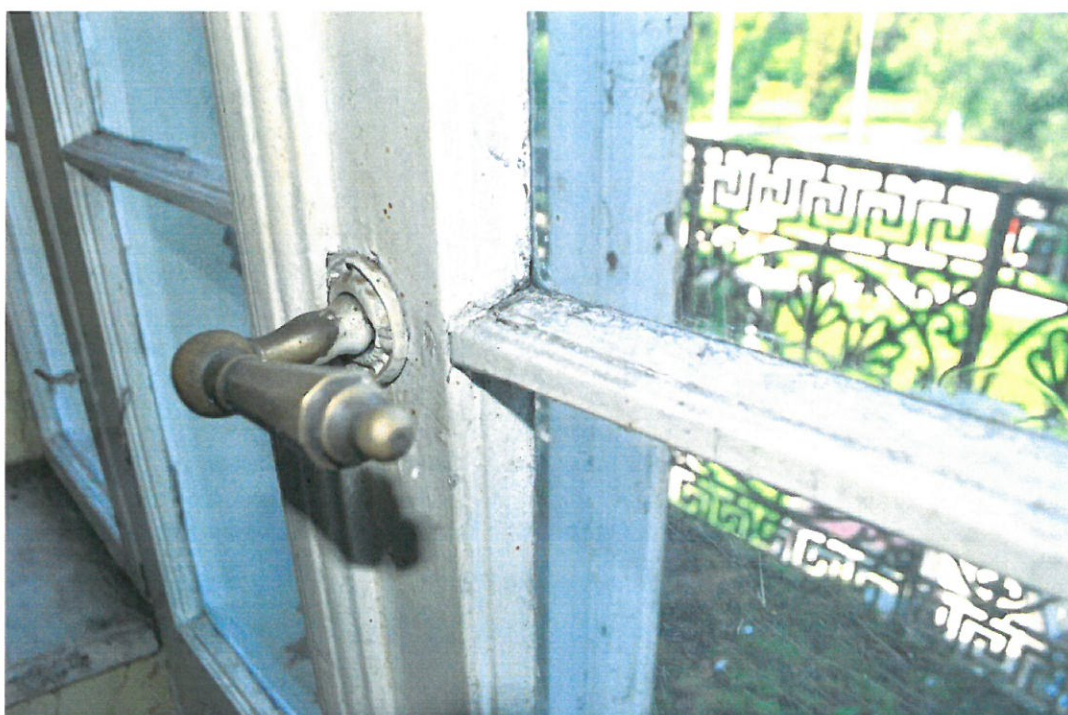
Fot.44,45. Budynek przy ul. Gen. L. Okulickiego 9 w Radomiu. Góra: gałka – uchwyt w oknie zamocowany od strony wewnętrznej. Dół: korozja metalowej balustrady – fragment. Fot. Natalia Soran 21.08.2023r.

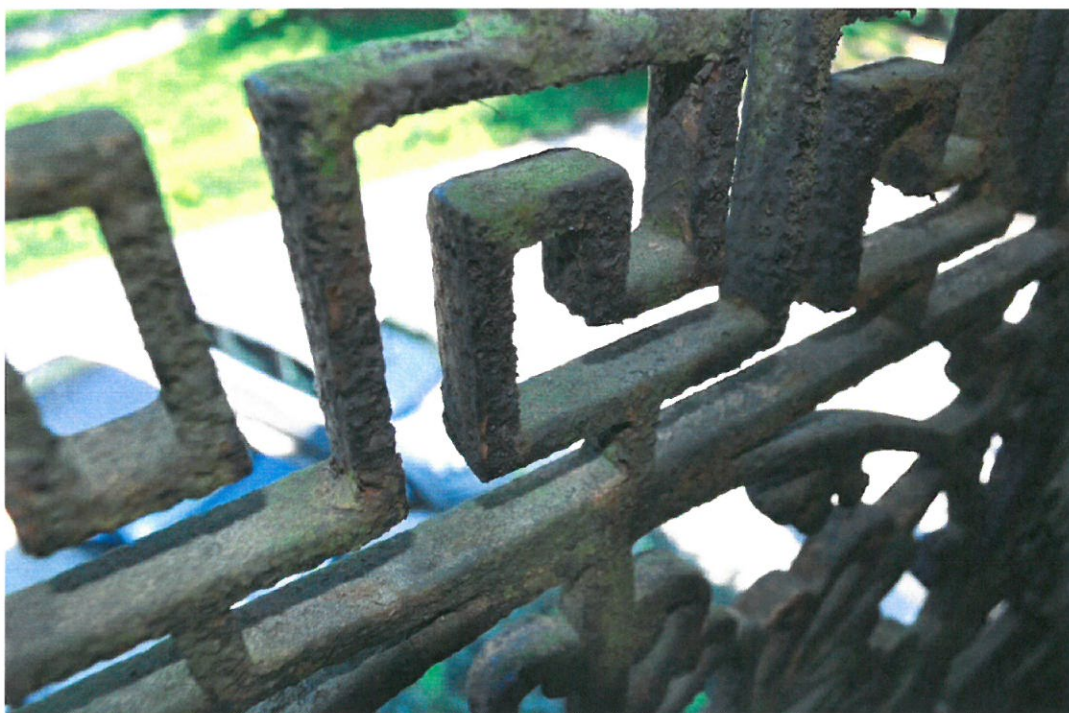
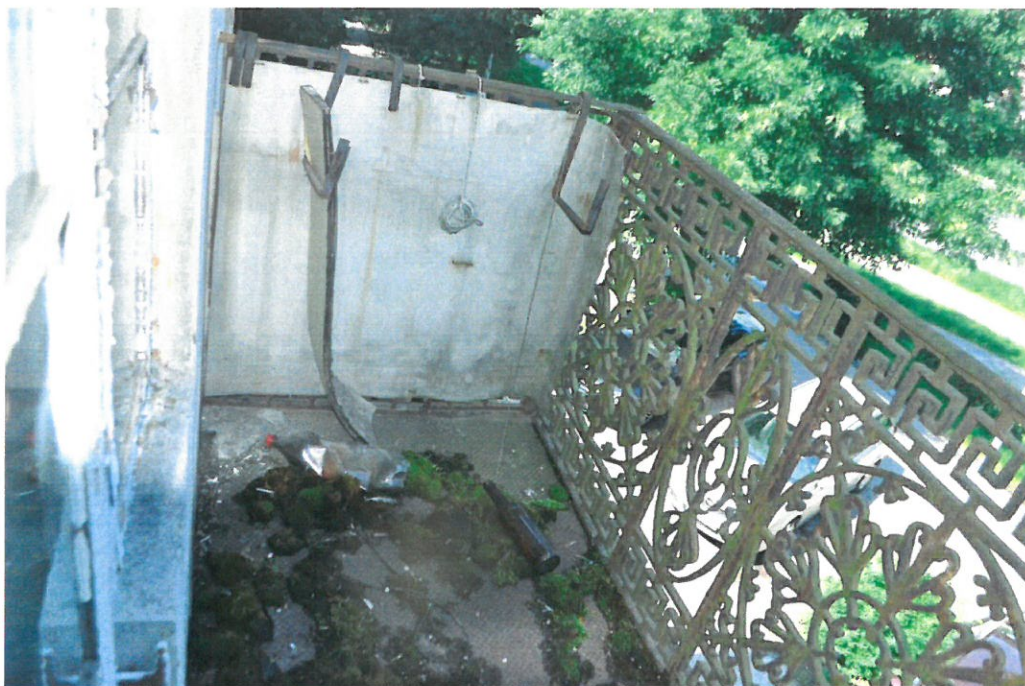
Fot.46,47. Budynek przy ul. Gen. L. Okulickiego 9 w Radomiu. Góra: wewnętrzna strona balkonu od elewacji frontowej. Dół: widok ogólny od środka okna balkonu elewacji tylnej. Fot. Natalia Soran 21.08. 2023r.

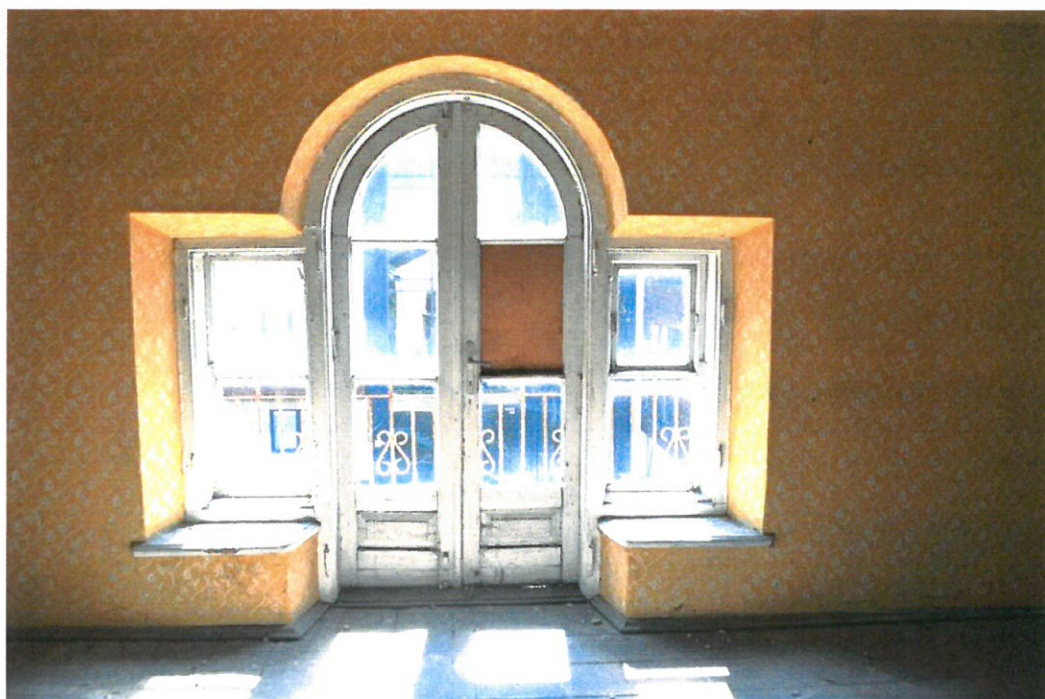
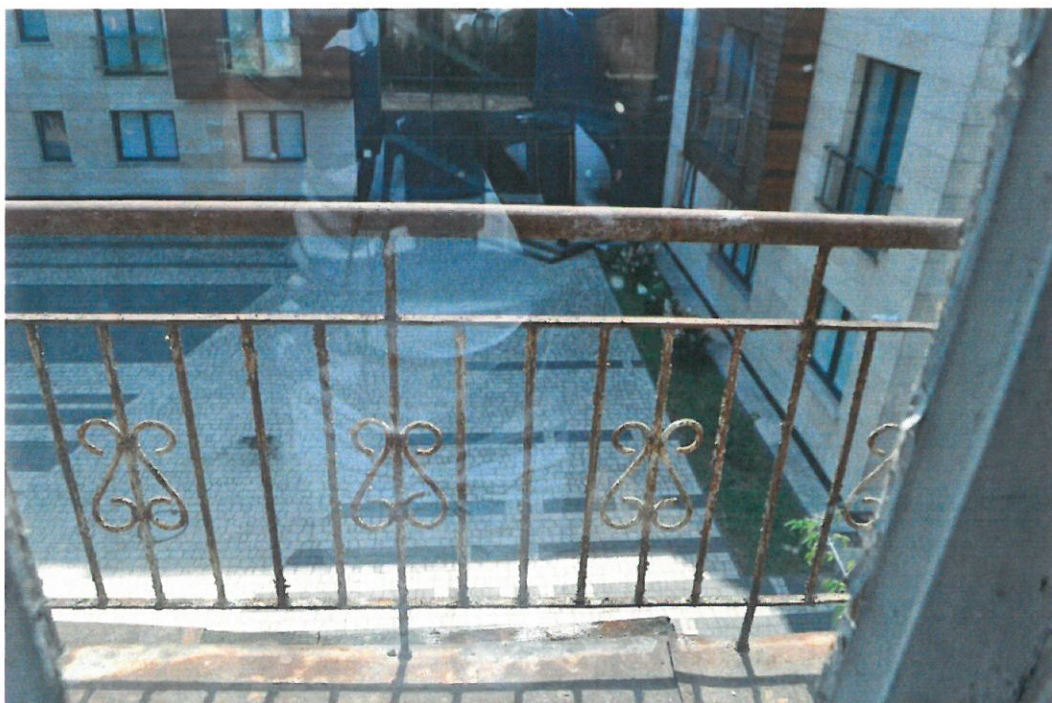
Fot.48,49. Budynek przy ul. Gen. L. Okulickiego 9 w Radomiu. Góra: fragment balkonu od strony elewacji tylnej widoczny przez okno od wewnątrz. Dół: zejście do pomieszczeń piwnicznych. Fot. Natalia Soran 21.08.2023r.
